淮南路（炉桥路—胜利路）道路工程

水土保持设施验收报告

建设单位：合肥城建投资控股有限公司

2021年7月

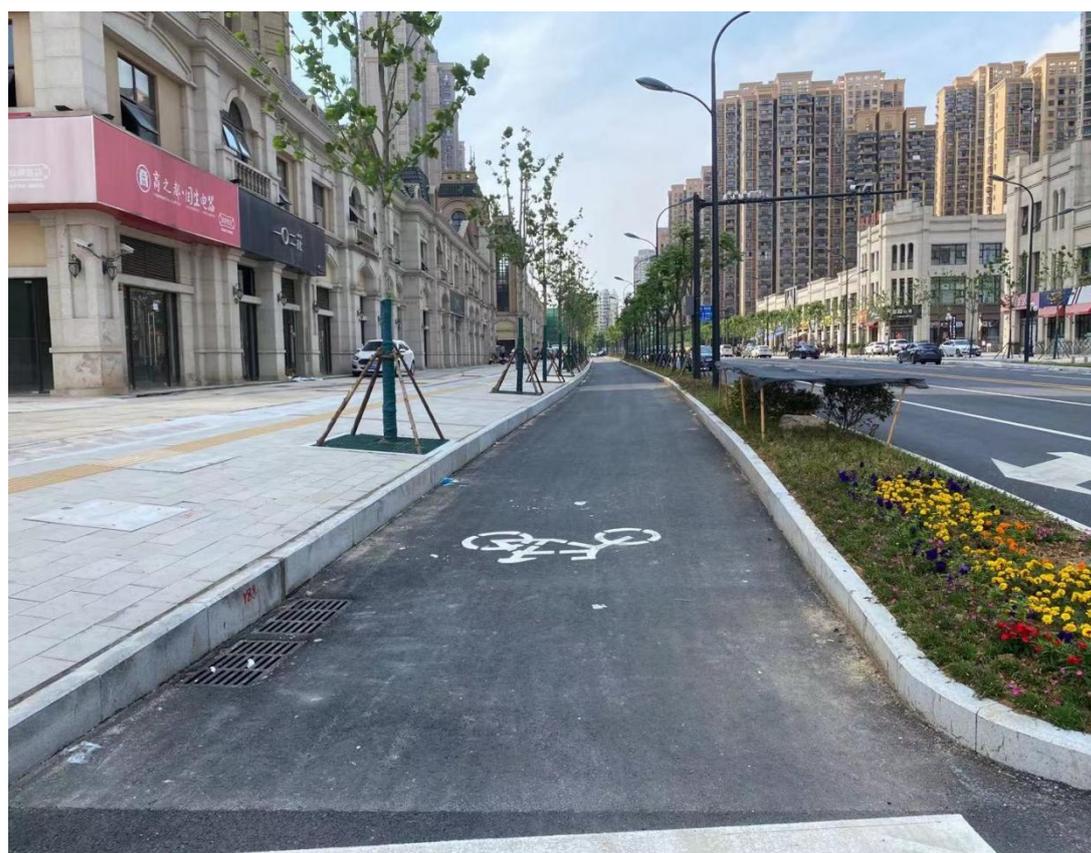
非机动车道及绿化带现状

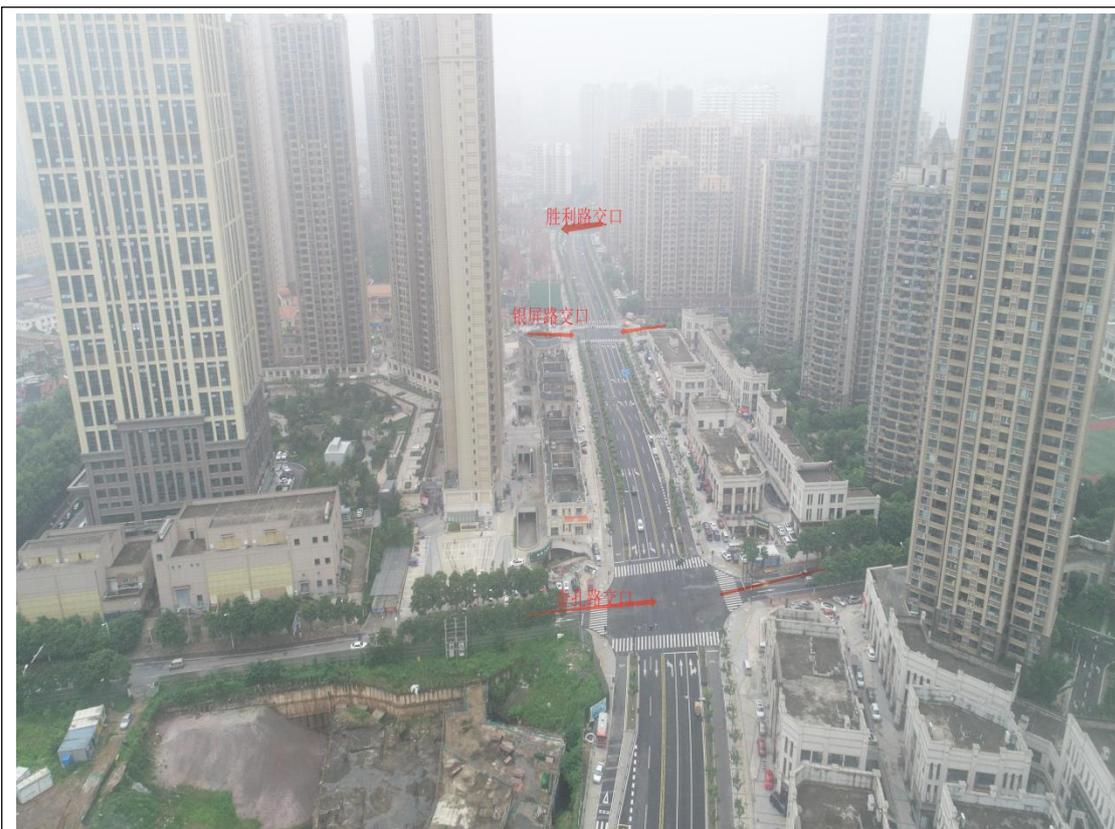
道路现状

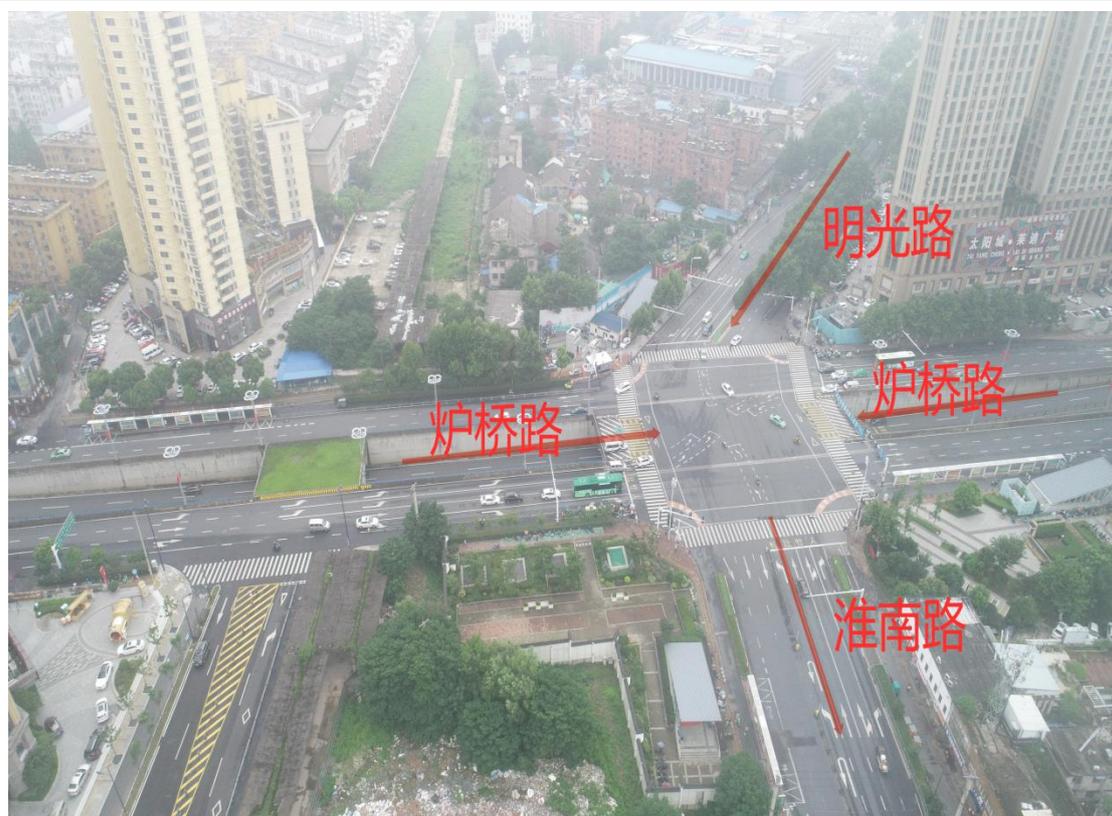
与炉桥路交口现状
