宿州院子项目

水土保持设施验收报告

建设单位：安徽龙汇置业有限公司

二〇二三年二月

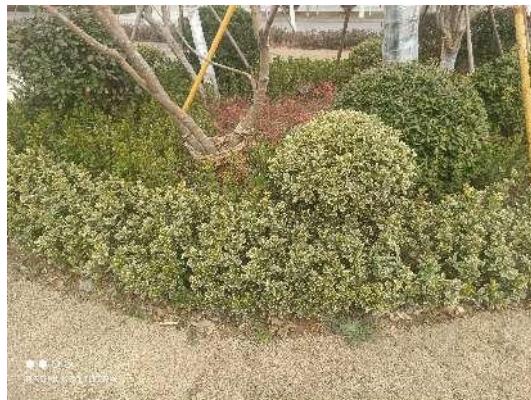
小区内绿化

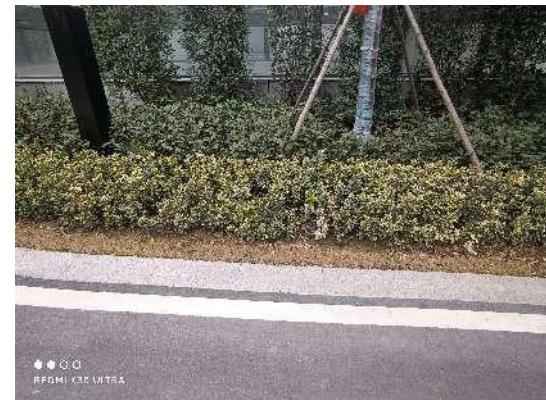
小区内绿化

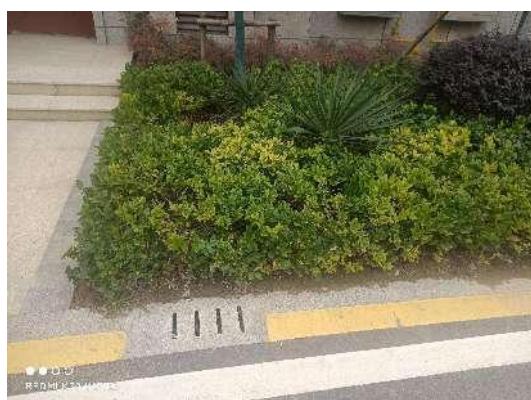
小区内绿化

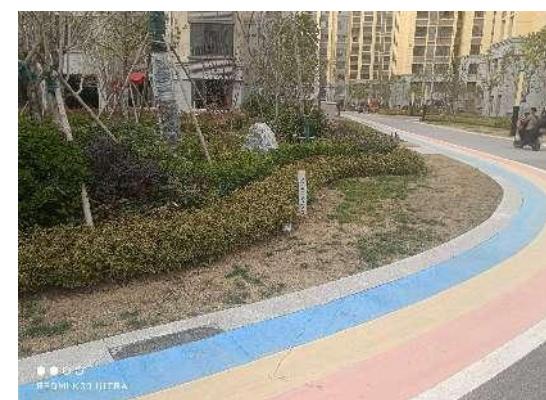
小区内绿化

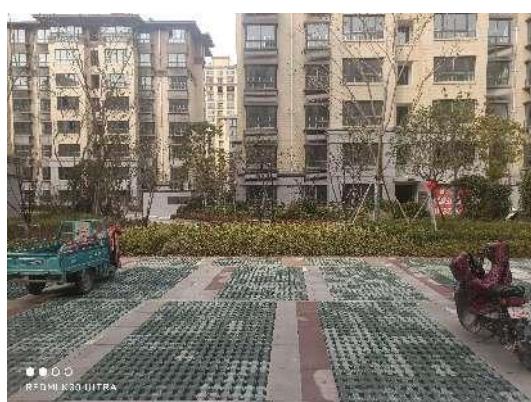
小区内透水地面

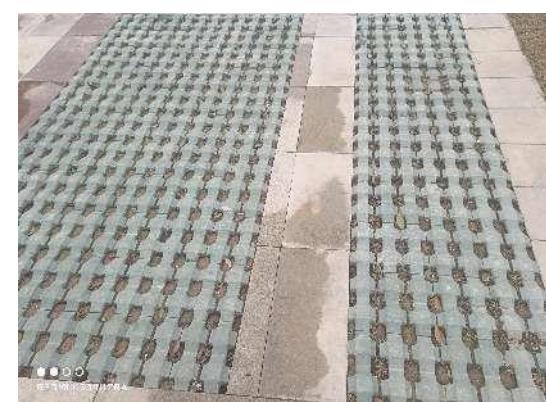
小区内透水地面

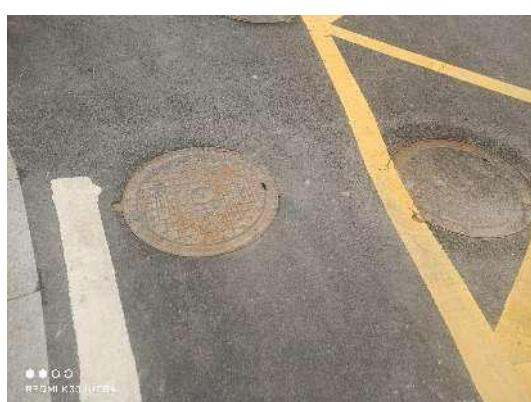
雨污水井盖

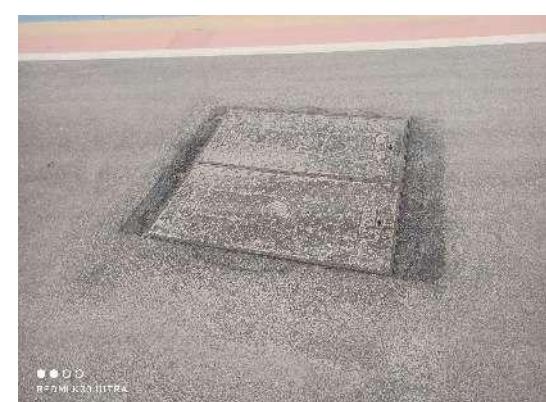
雨污水井盖
