舒城县脱贫攻坚“双基”达标工程一期
(舒城县黑臭水体治理工程一期)

水土保持方案报告表

编制单位：安徽禾美环保技术有限公司

2020 年 12 月

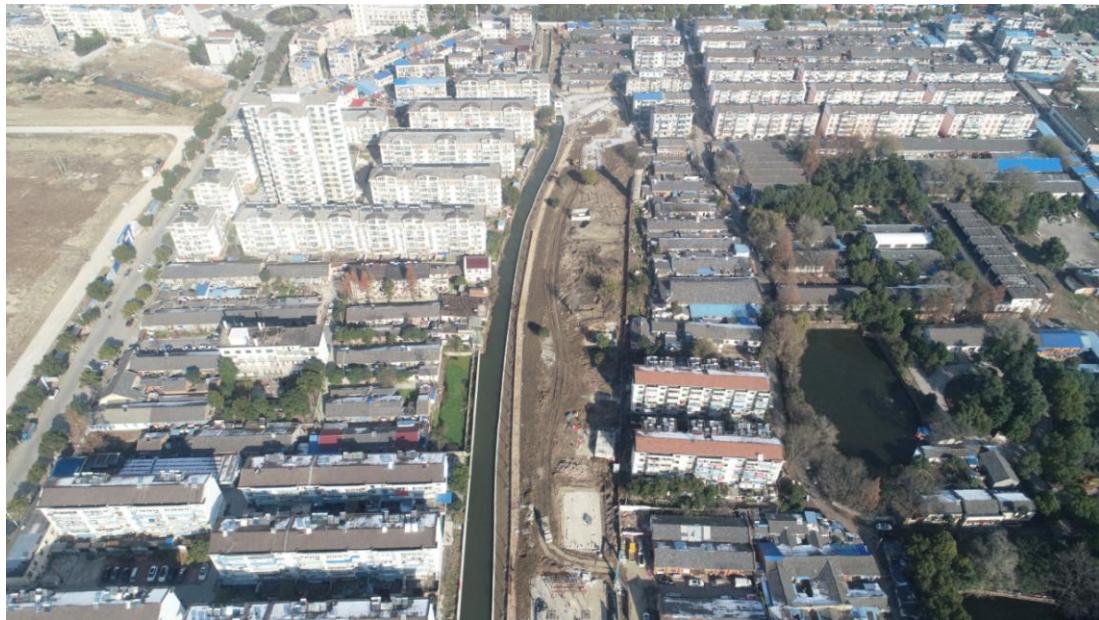
目前本项目已开工建设，尚未完工，本项目现阶段：河道清淤工程已完成，人工桥与水闸已建设完毕，截污工程已开展，景观绿化工程基础开挖已完成，相关场地已完成硬化，道路硬化及绿化正在建设。

图 1-1 项目工程现场总图

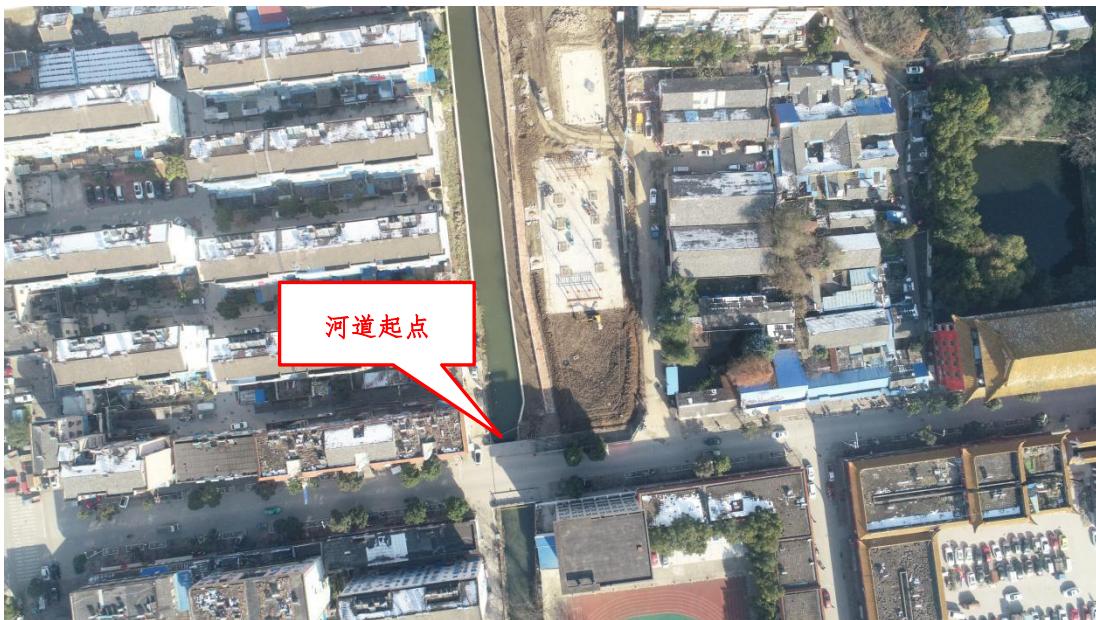
图 1-2 项目河道起点

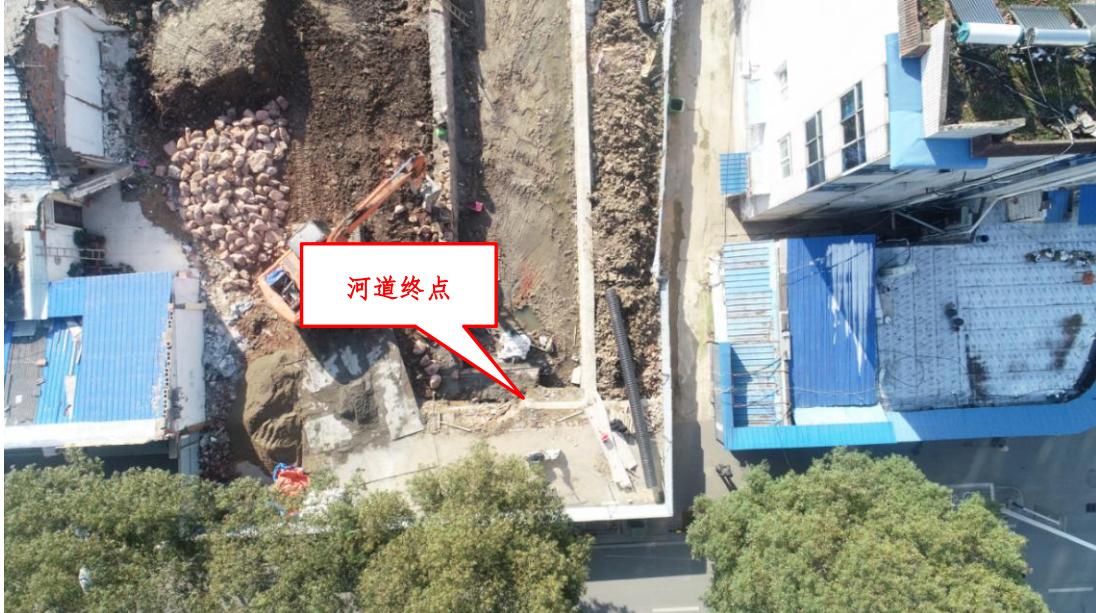
图 1-3 项目河道终点

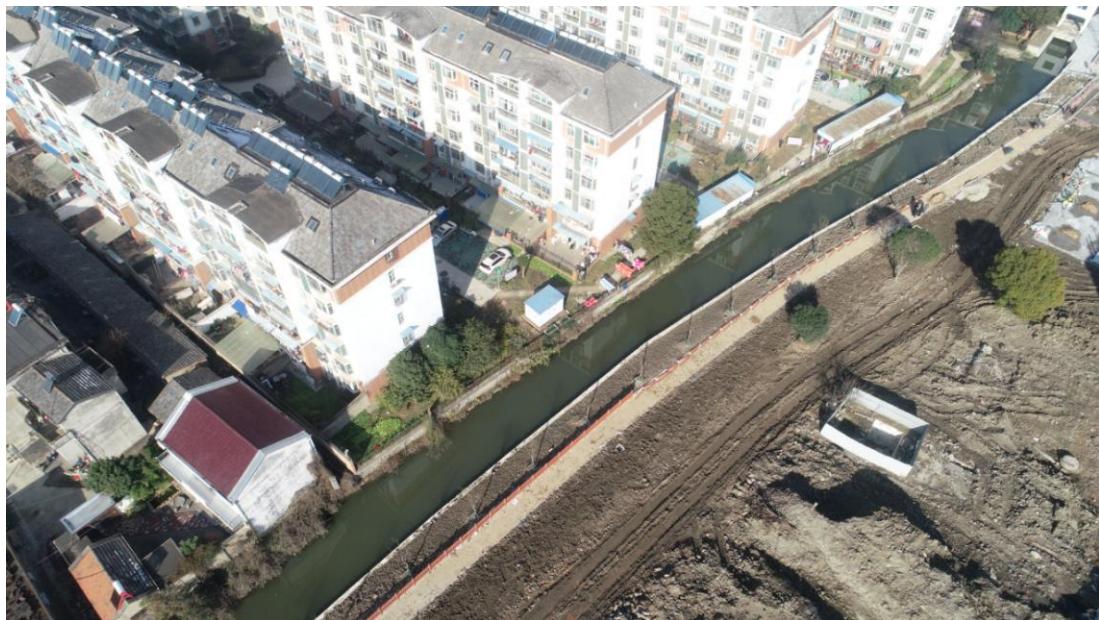
图 1-4 项目河道中段

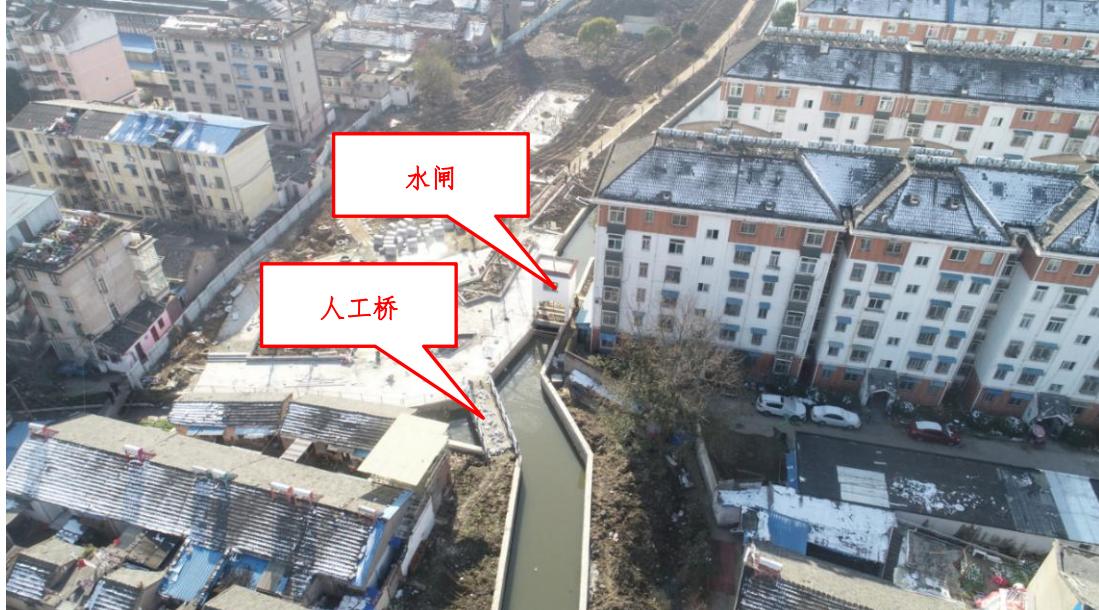
图 1-5 水闸与人工桥（已完工）

面积为 6115m²；5#桥梁水闸工程，人工桥采用 1x8m 钢筋混凝土现浇板，梁板高 0.3m，桥宽 2.6m，净宽 2m，水闸采用整体式底板，底板顶高程 18.75m，设检修平台，平台顶高程 20.95m。

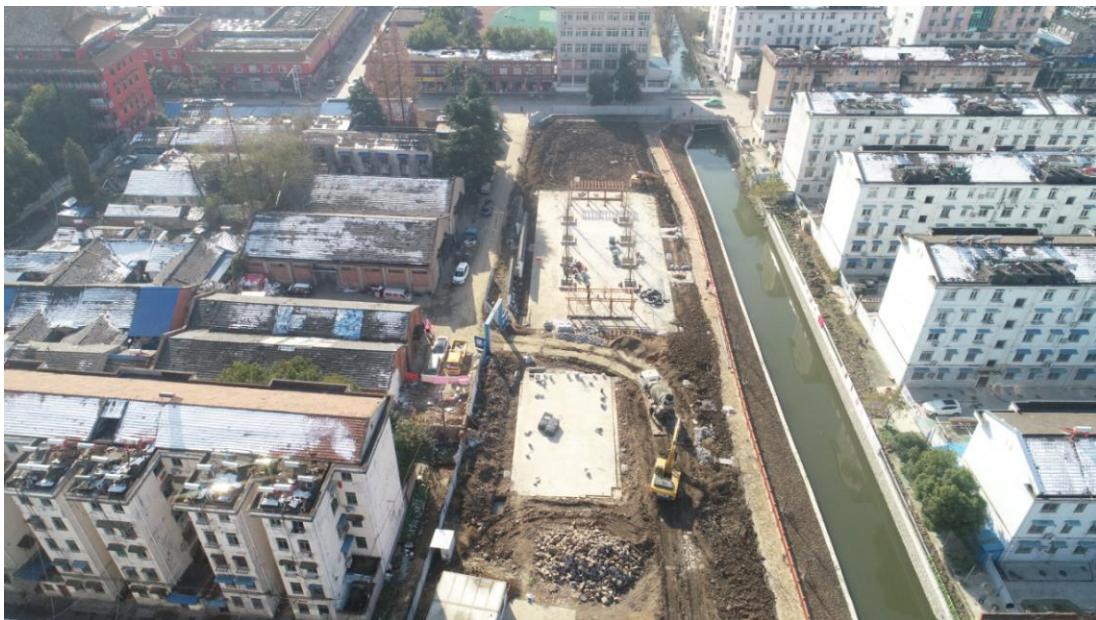
图 1-6 庭院广场（正在建设）

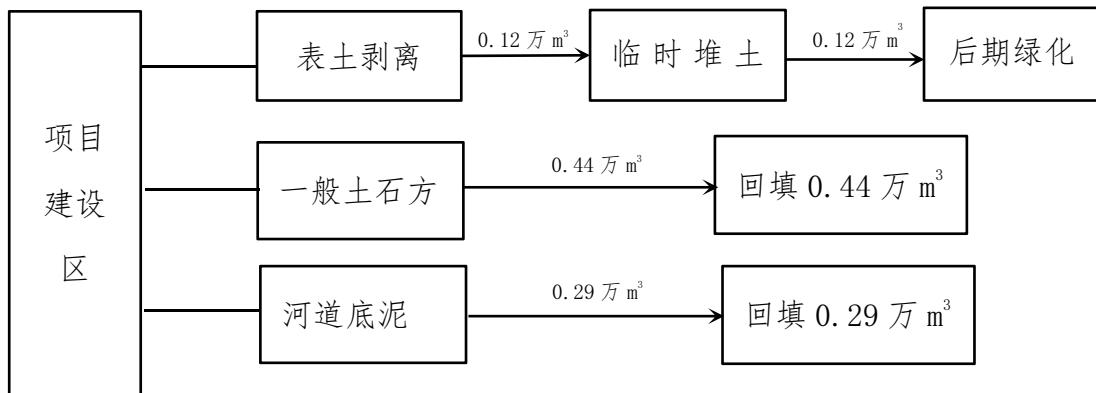
土石方平衡流向见图 1-7。

图 1-7 土石方平衡流向

根据上述资料可知，本项目开挖土方 8495.85m³，回填土方为 8495.85m³，无余方。
