广德县生活垃圾焚烧发电项目

# 水土保持监测总结报告

建设单位：广德皖能环保电力有限公司

监测单位：安徽禾睿工程技术有限公司

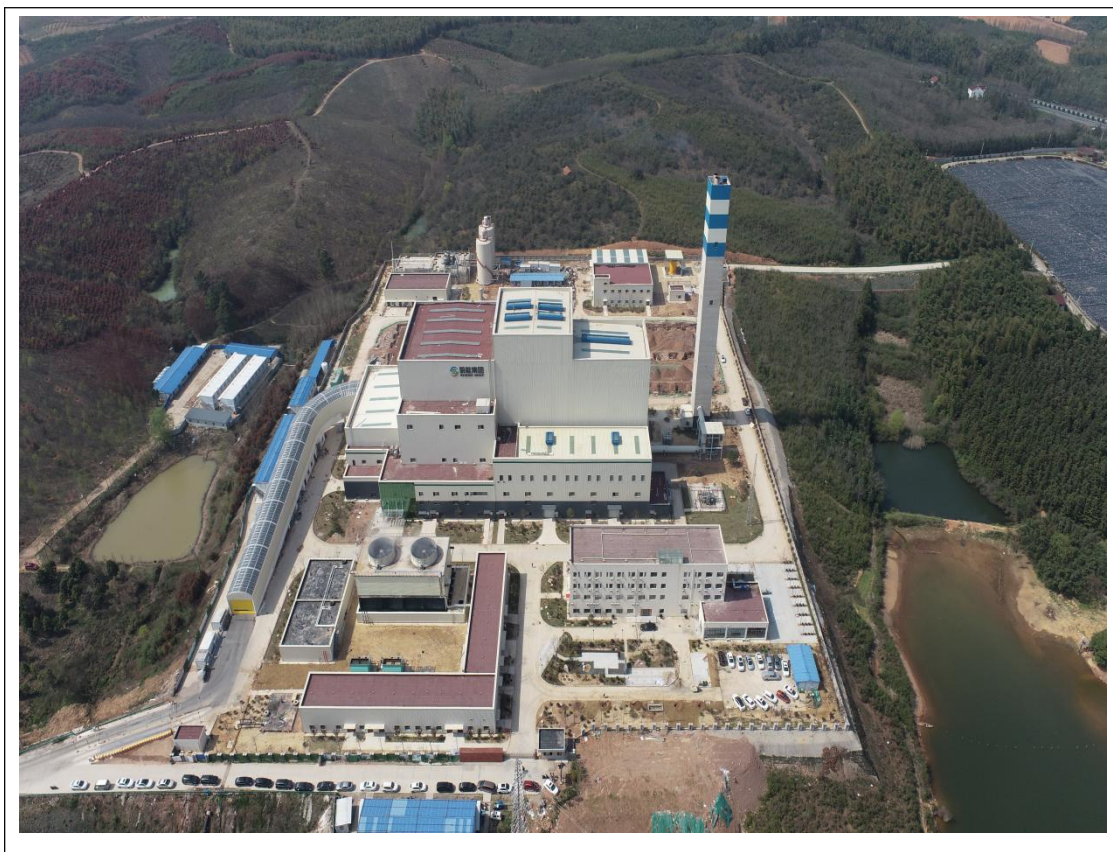
### 1) 主厂房区

本区由垃圾卸料大厅、垃圾池、焚烧锅炉间、烟气净化间、汽机间、中央控制室及烟囱等组成一个联合厂房，布置在厂区中间。辅助建、构筑物采用深层搅拌法处理液化土层，有复合地基浅基础的方案，主要采用独立基础和条形基础；汽机房、除氧燃料间、锅炉房、主机基础等荷载较大、差异沉降敏感的主体建构筑物，根据详勘地质情况采用相应桩基形式及桩基础持力层，并按现场试打桩最终确定。厂区内排水沟土质开挖夯实，人工砌筑。管线沟槽开挖采用挖掘机机械开挖，单侧弃土。主厂房区现状如下：
