广德县生活垃圾焚烧发电项目

# 水土保持设施验收报告

建设单位：广德皖能环保电力有限公司

2021 年 5 月

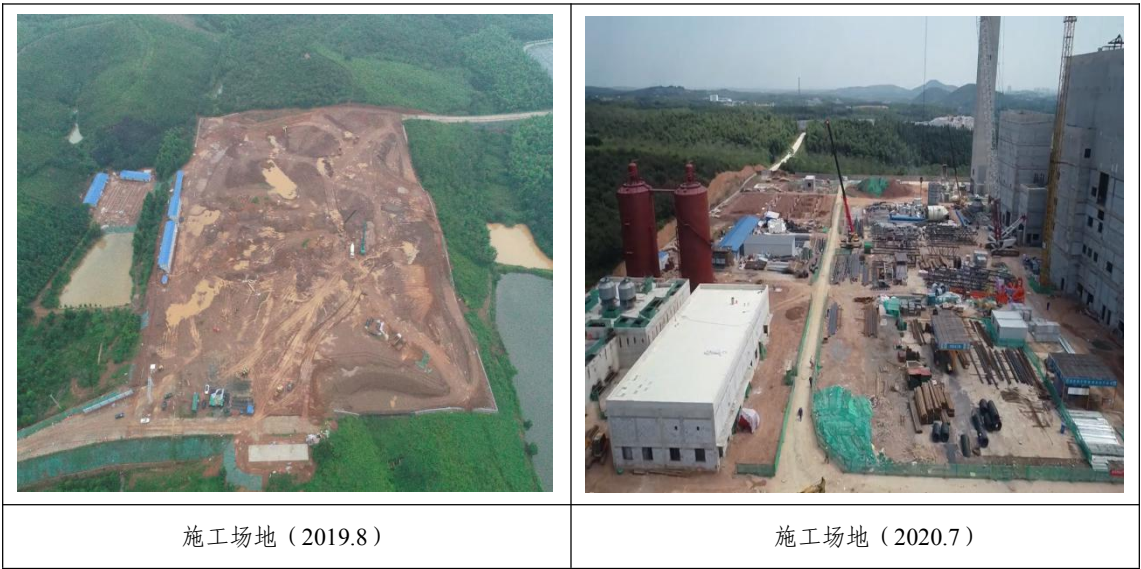
独立的施工场地布置于主厂房西南侧，总面积 0.47hm<sup>2</sup>。此外，本工程各附属建构筑物总布置较为松散，基础多为开挖量较小的浅基础，施工工艺比较简单。因此可以就地利用厂区内的空地进行施工。场外共设置临时生产生活区分别布置于项目区南侧及西侧，南侧占地约为 613m<sup>2</sup>，西侧两处临时生产生活区共计占地 3500m<sup>2</sup>。施工场地见图 1.2。
