# 徽创君泊(蜀山区 W1806 地块)项目 水土保持设施验收报告

建设单位: 合肥徽创滨江置业有限公司

验收单位:安徽禾睿工程技术有限公司

2021年7月

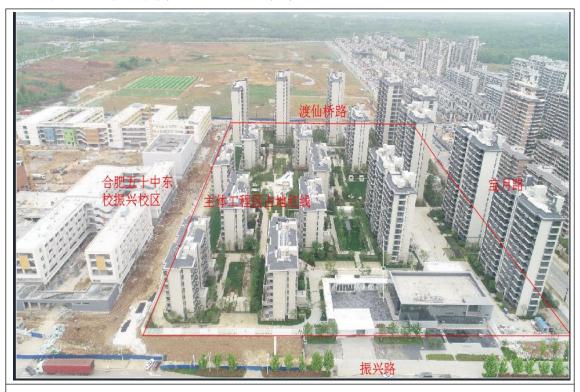
本项目地面建筑共 8 栋 8 层洋房, 8 栋高层, 2 栋租赁房, 1 栋配套设施用房, 1 栋 2 层变电所。总用地面积 5.81hm², 建筑密度 16.87%, 建筑物占地面积 0.98hm²。项目用地红线北侧与宝月路道路绿线重合, 东侧与振兴路道路绿线重合, 西侧与渡仙桥路道路绿线重合。小区东侧围墙距红线约 10m, 北侧与西侧距红线约 1.5m, 南侧距红线约 1.3m。围墙外推建区域进行植被建设, 均由本项目播撒草籽绿化。小区东侧、西侧、北侧地库线均距离围墙 8m, 南侧距围墙 3m。

主体工程区现状

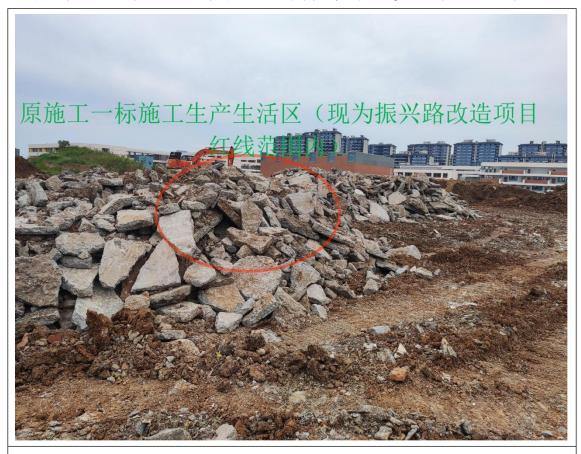
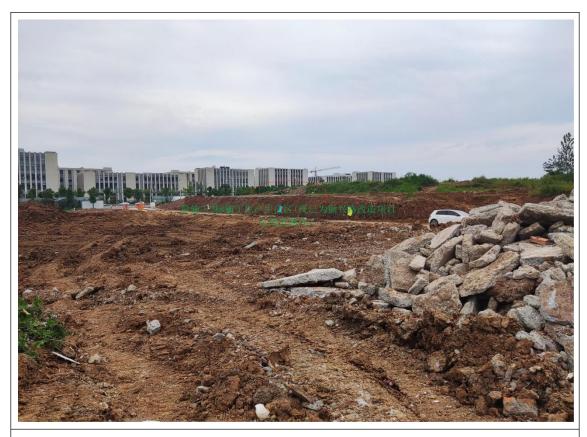
生活区:根据水土保持方案和现场调查,本工程在项目区外南侧布设有两处施工生活区,各自作为一标段生活区和二标段生活区,占地面积共 0.92hm²,施工生活区内部地面全部硬化,地面搭设活动板房;原方案施工结束后,拆除地面临建设施及硬化地面,活动板房回收利用,硬化地面拆除后产生的废弃建材由渣土单位外运至指定城市弃土场;终期进行土地整治、植被建设,恢复为原地貌,现阶段该地土地平整之后已被收回,现在为振兴路改造工程的红线范围内。

施工生产生活区现状

原计划在工程施工结束后对施工生产生活区进行土地整治后播撒草籽,但使用完成之后,还未进行绿化措施,已被收回,现该场地为振兴路改造项目红线范围内(水土流失防治责任主体已不是合肥徽创滨江置业有限公司)。

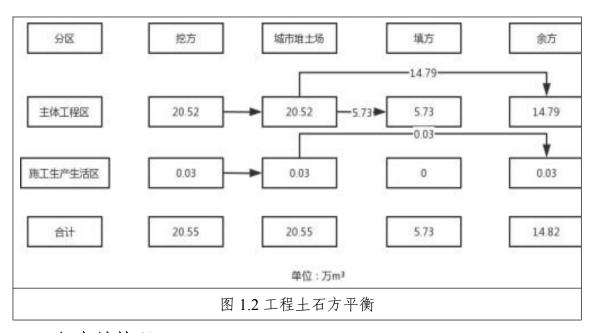
经调查,本项目水土保持方案为补报方案,实际土石方量与水土保持报告书一致。本项目为房建项目,主要土石方工程包括坑塘填筑、地下室基坑开挖、建筑物基础开挖、顶板覆土等。根据现场查勘,调查施工资料,工程未进行表土剥离,故本项目只对一般土石方进行平衡分析,本工程共计开挖土石方 20.55 万m³,填方 5.73 万 m³,无借方,余方 14.82 万 m³

施工生产生活区共计挖方 0.03 万 m³, 无填方、借方, 余方 0.03 万 m³。土石方平衡流向见表 1-1, 工程土石方平衡图 1.2。

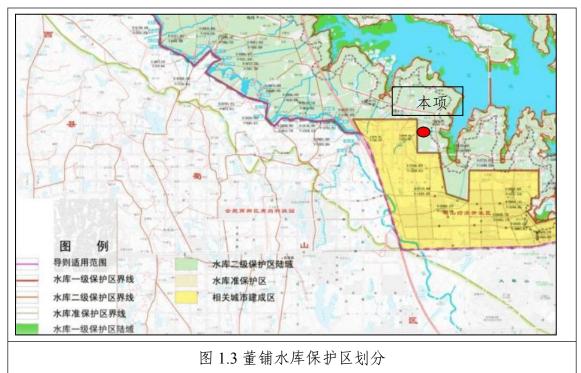
董铺水库:位于合肥市西北近郊,距市中心7公里,巢湖支流南淝河上游, 安徽禾睿工程技术有限公司 13 是一座以合肥城市防洪为主,结合城市供水、郊区农菜灌溉及发展水产养殖等综合利用的大型水库。水库集水面积 207.5 平方公里,库容 2.42 亿立方米。本项目位于董铺水库二级保护区。董铺水库保护区划分见图 1.3。
