中广核凤阳县大鱼塘 40MW 光伏发电项目

水土保持监测总结报告

监测单位：安徽禾睿工程技术有限公司

2021 年 9 月

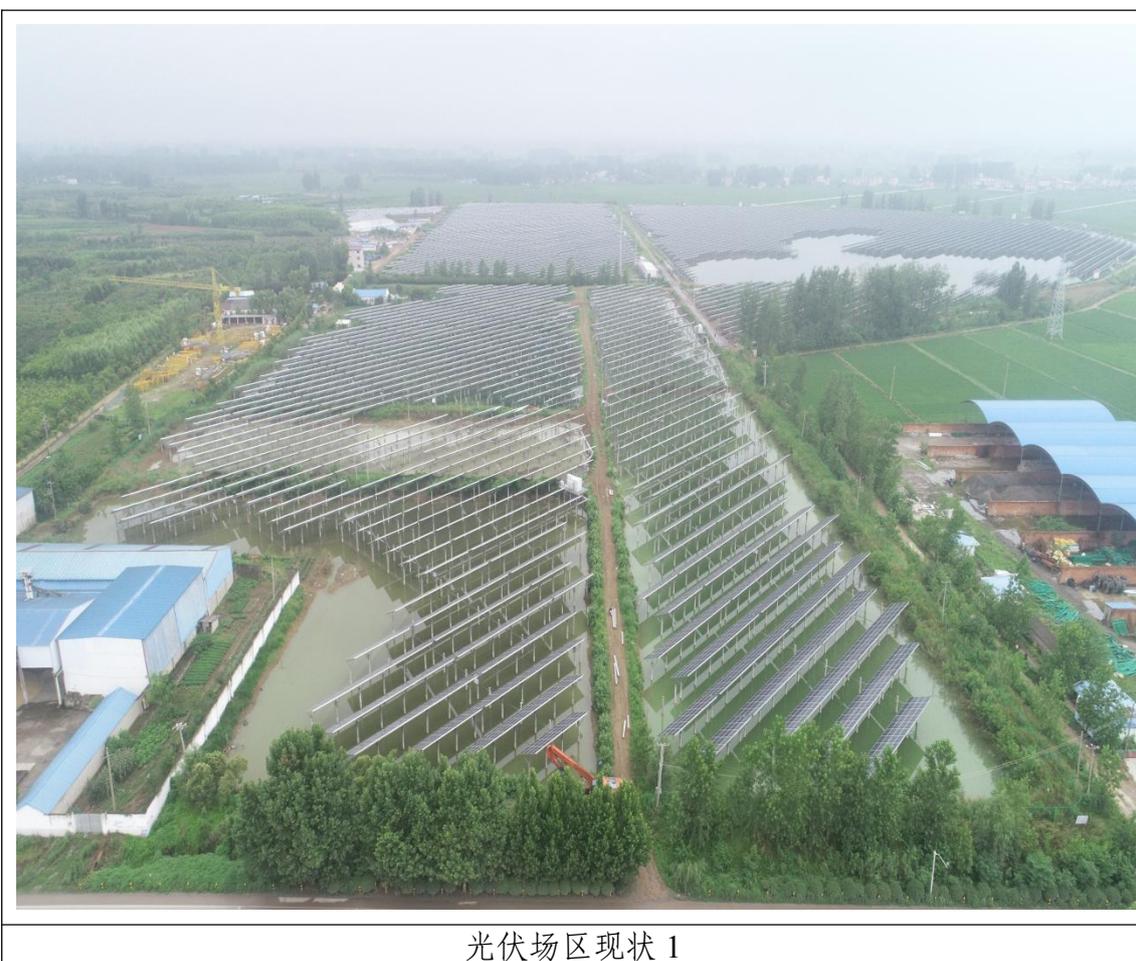
光伏场区位于项目区西北侧，包含光伏阵列及开关站平台，占地面积共 51.26hm²，光伏场区主要建设内容包括光伏阵列、汇流箱、逆变升压设备及集电线路建设，根据现场勘察及土地文件说明，光伏阵列布设在鱼塘水面上，光伏组

件采用倾角 24° 、方位角 0° （正南向）的固定安装方式，支架基础全部选用成品现浇钢筋混凝土，预埋安装地脚螺栓，采用机械打桩及静压桩方法进行施工，根据项目可研资料，光伏阵列浇钢筋混凝土桩基直径 36cm ，桩基占地 1207m^2 ；汇流箱送至逆变器的集电线路（集电线路占地全部纳入光伏场区）沿光伏支架架设；逆变升压器送至主变开关站区的集电线路沿场内路线走向采取架设输送，架设基础亦采用支架基础现浇钢筋混凝土桩，共需 1130 个基础，桩基占地 82m^2 ，桩基不涉及挖填土方工程，对原地貌破坏较小，占地类型为水域与水利设施用地及其他土地。

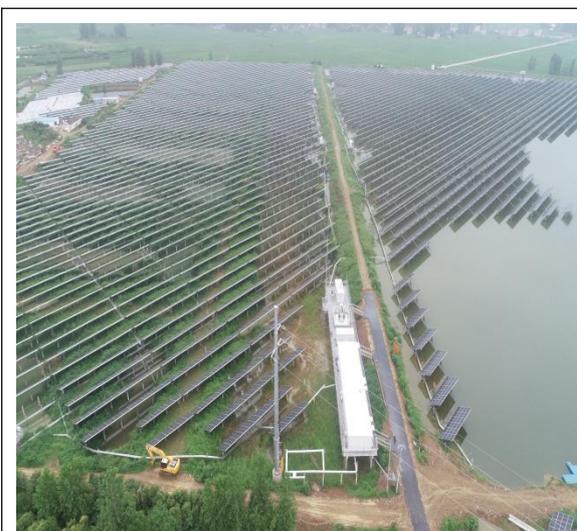
开关站现状 1

项目实际建设的开关站位于光伏场区内部道路东南侧的水面上，占地为 0.06hm²，主要为变电设备的控制室。

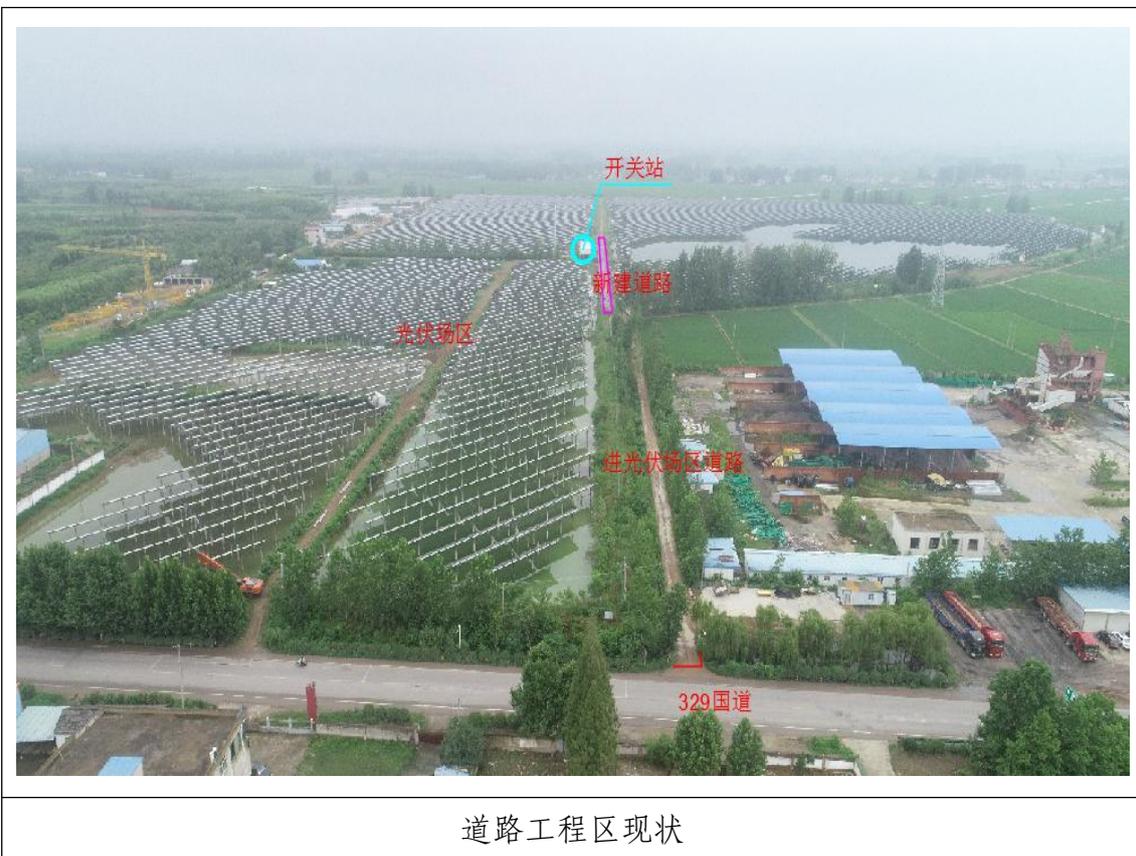
实际施工过程中，由于升压站位置发生变化，开关站位置转移到光伏场中间内部道路东南侧的水面上，所以修建了大鱼塘光伏场区的内部道路，长度为 318m，329 国道至光伏场区道路现状为土质路面，无法满足进场车辆的需求，故对已有的乡村道路进行铺垫碎石，但只利用原有路基宽度，不进行拓宽，道路工程区总占地 0.16hm²。

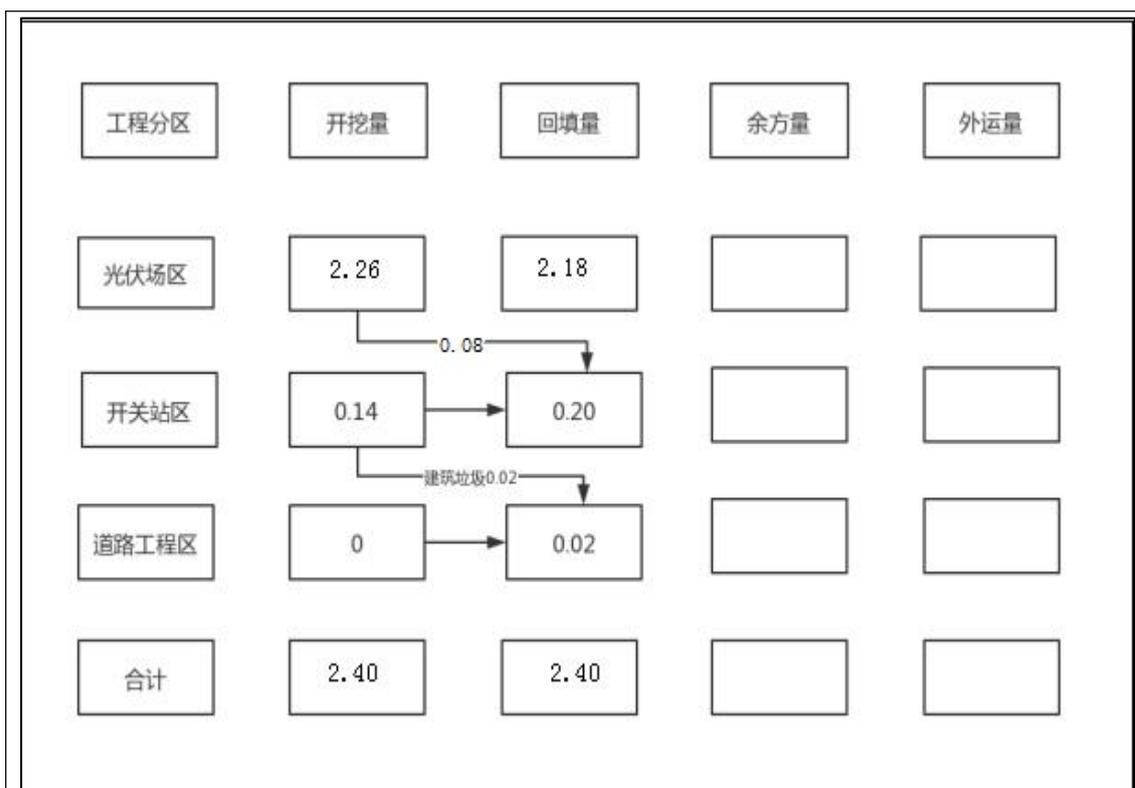
图 3.1 项目土石方流向图 (万 m³)

根据批复的水土保持方案，中广核凤阳县大鱼塘 40MW 光伏发电项目总挖方量 2.40 万 m³（包括表土剥离 0.05 万 m³，拆迁垃圾 0.02 万 m³），总填方量 2.40 万 m³（包括表土回覆 0.05 万 m³），无借方与余方。

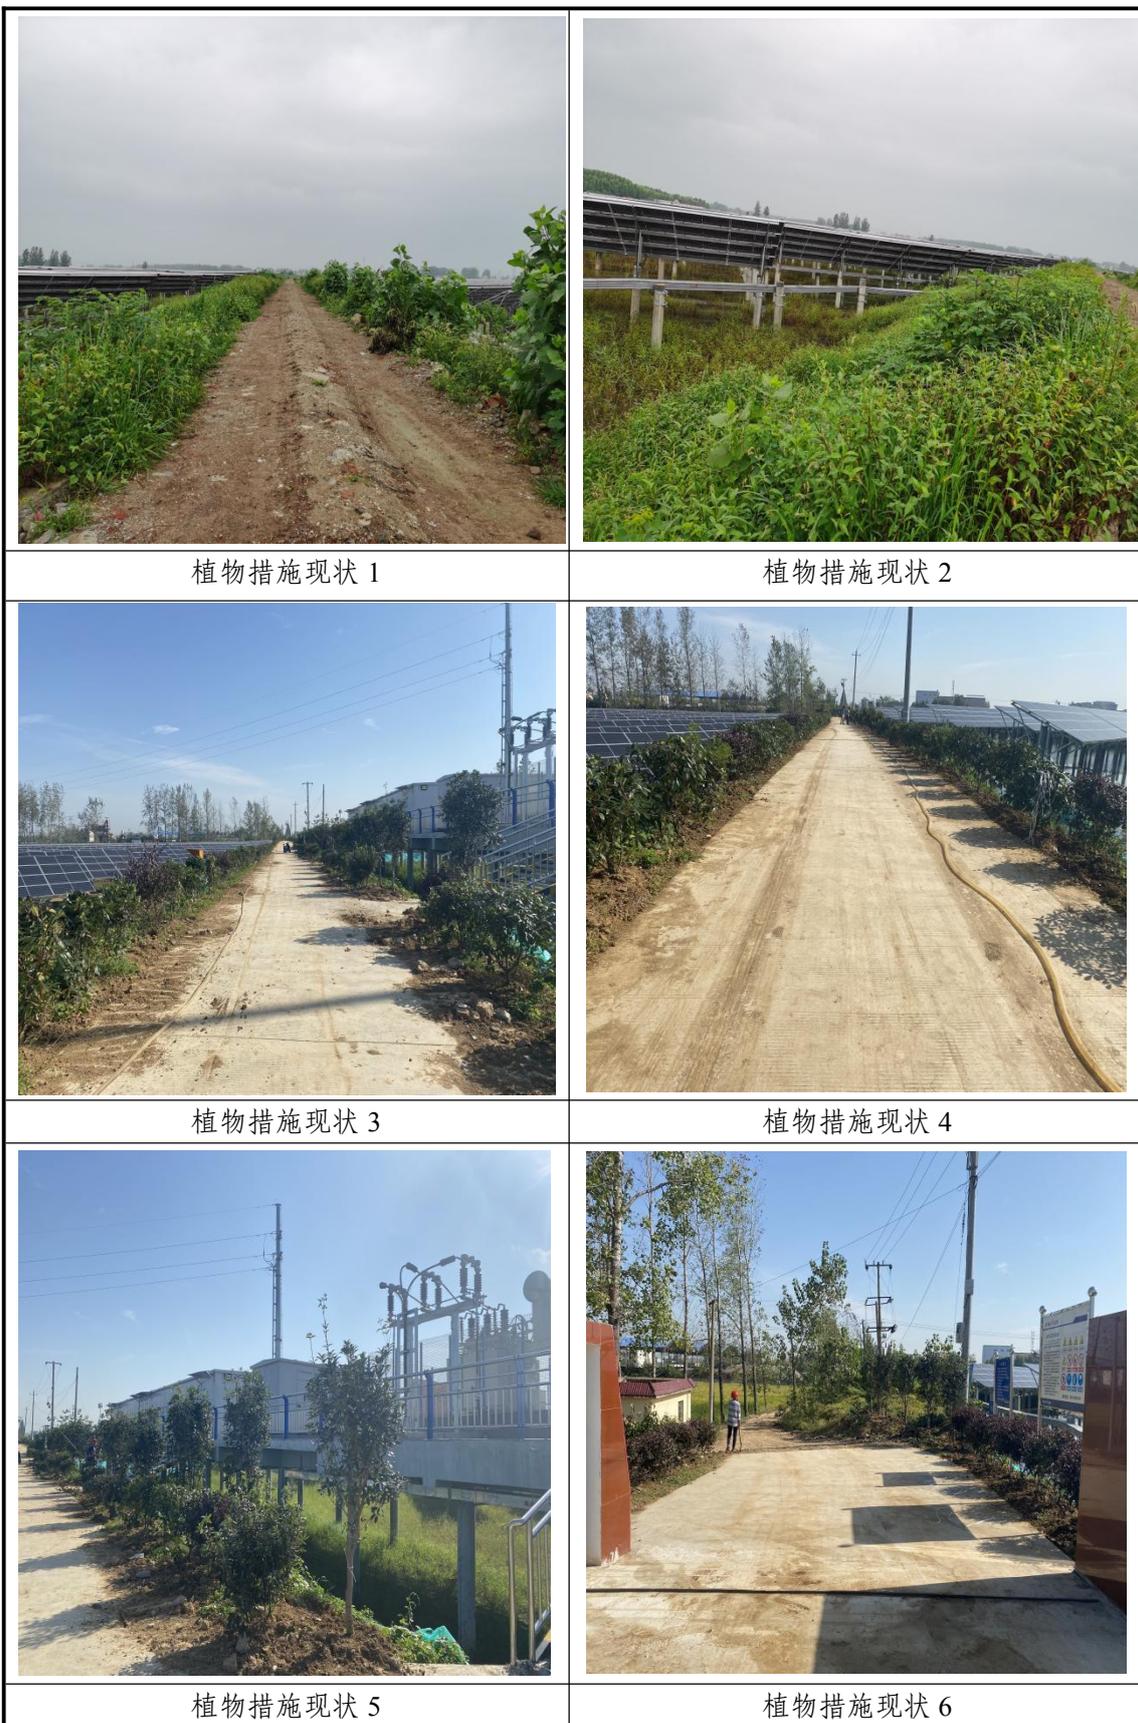
植物措施照片

防治分区	防治措施	单位	方案工程量	实际完成量	增减工程量	变化原因
光伏场区	植草护坡	hm ²	0.33	0	-0.33	结合实际调整了植被建设类型，从植草护坡改为播撒草籽与植灌木相结合的方式。
	撒播草籽	hm ²	0	0.56	+0.56	
	植灌木	株	0	1120	+1120	
开关站区	小叶女贞	株	200	0	-200	升压站建设在水面上，故实际建设过程中无植物措施。
	桂花	株	10	0	-10	
	香樟	株	10	0	-10	
	草皮护坡	hm ²	353	0	-353

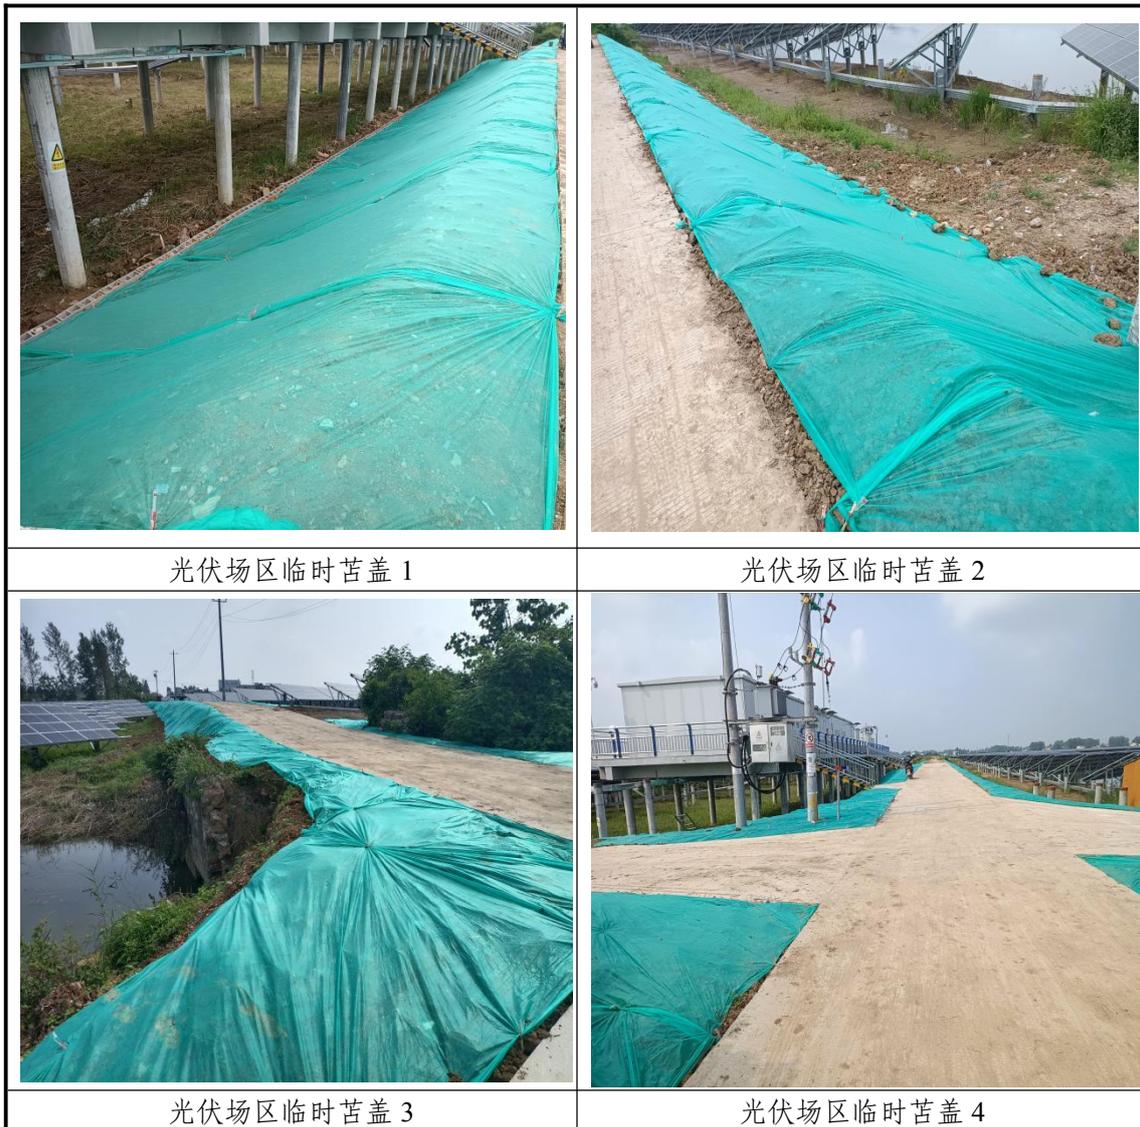
临时措施照片

防治分区	防治措施	单位	方案工程量	实际完成量	增减工程量	变化原因
光伏场区	临时苫盖	m ²	1200	3100	+1900	植被建设区域增加，需要苫盖面积增加
开关站区	临时苫盖	m ²	200	0	-200	升压站建设在水面上，故实际建设过程中无临时措施
道路工程区	临时排水沟	m	500	0	-500	由于升压站位置发生变化、进站道路取消，伴随的临时措施也随之取消
	临时沉砂池	座	1	0	-1

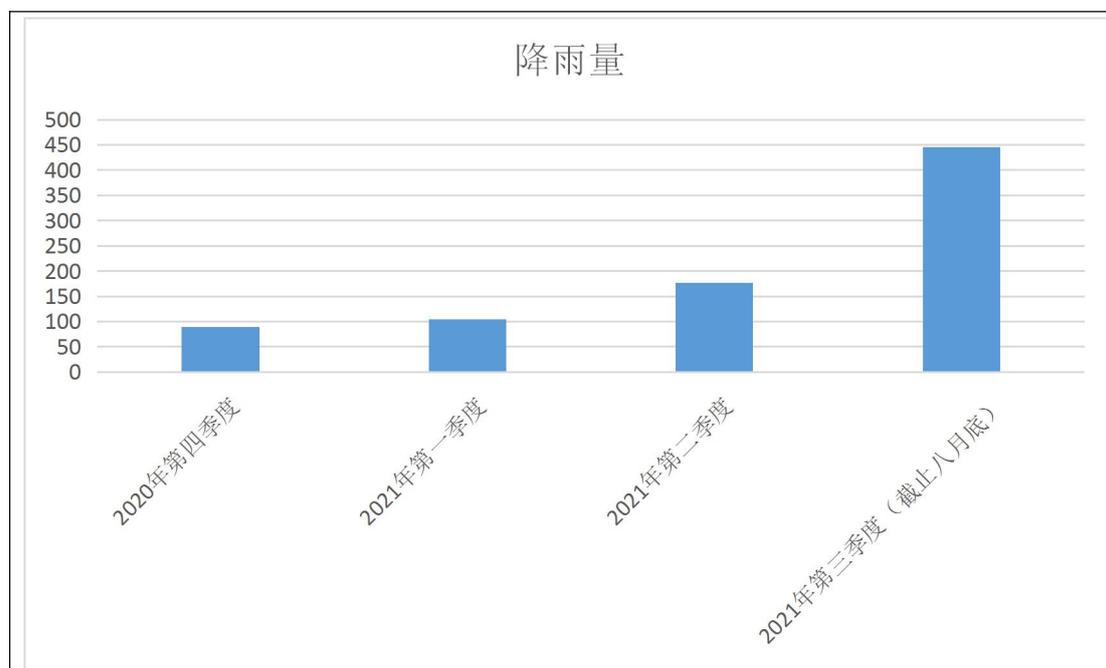
图 5.1 降雨量柱形图

年度	季度				小计 (mm)
	第一季度	第二季度	第三季度	第四季度	
2020 年				89.4	89.4
2021 年	104.8	176.8	446(截止八月底)		727.6
合计					798

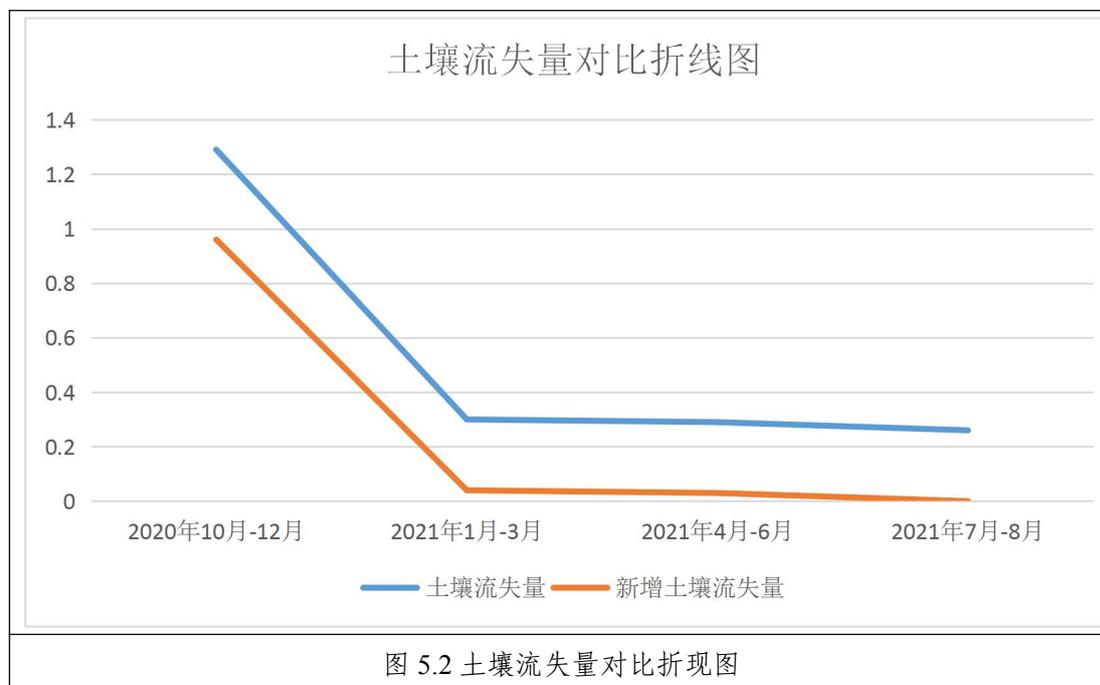
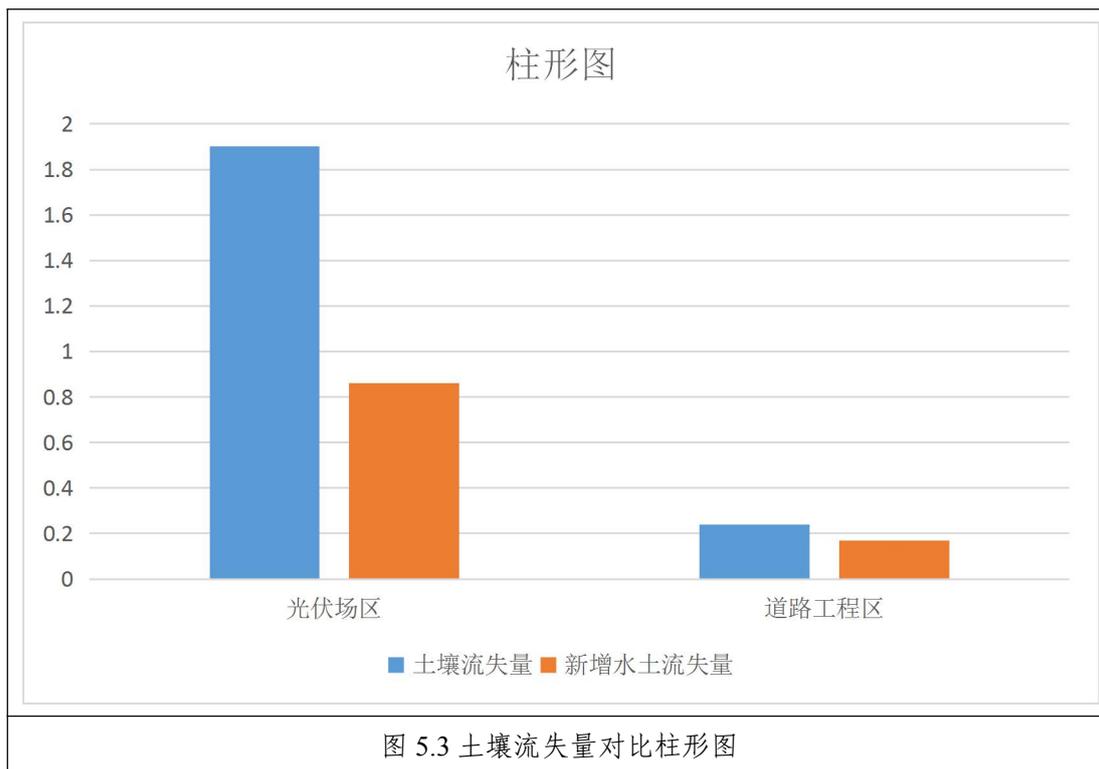
项目新增水土流失量为 1.03t 占总流失量的 48.1%，新增水土流失量与总流失量对比见图 5.2、图 5.3。
