安徽省涡阳县生活垃圾焚烧发电项目

厂外补充水管道工程

水土保持设施验收报告

建设单位：涡阳国淮新能源有限公司

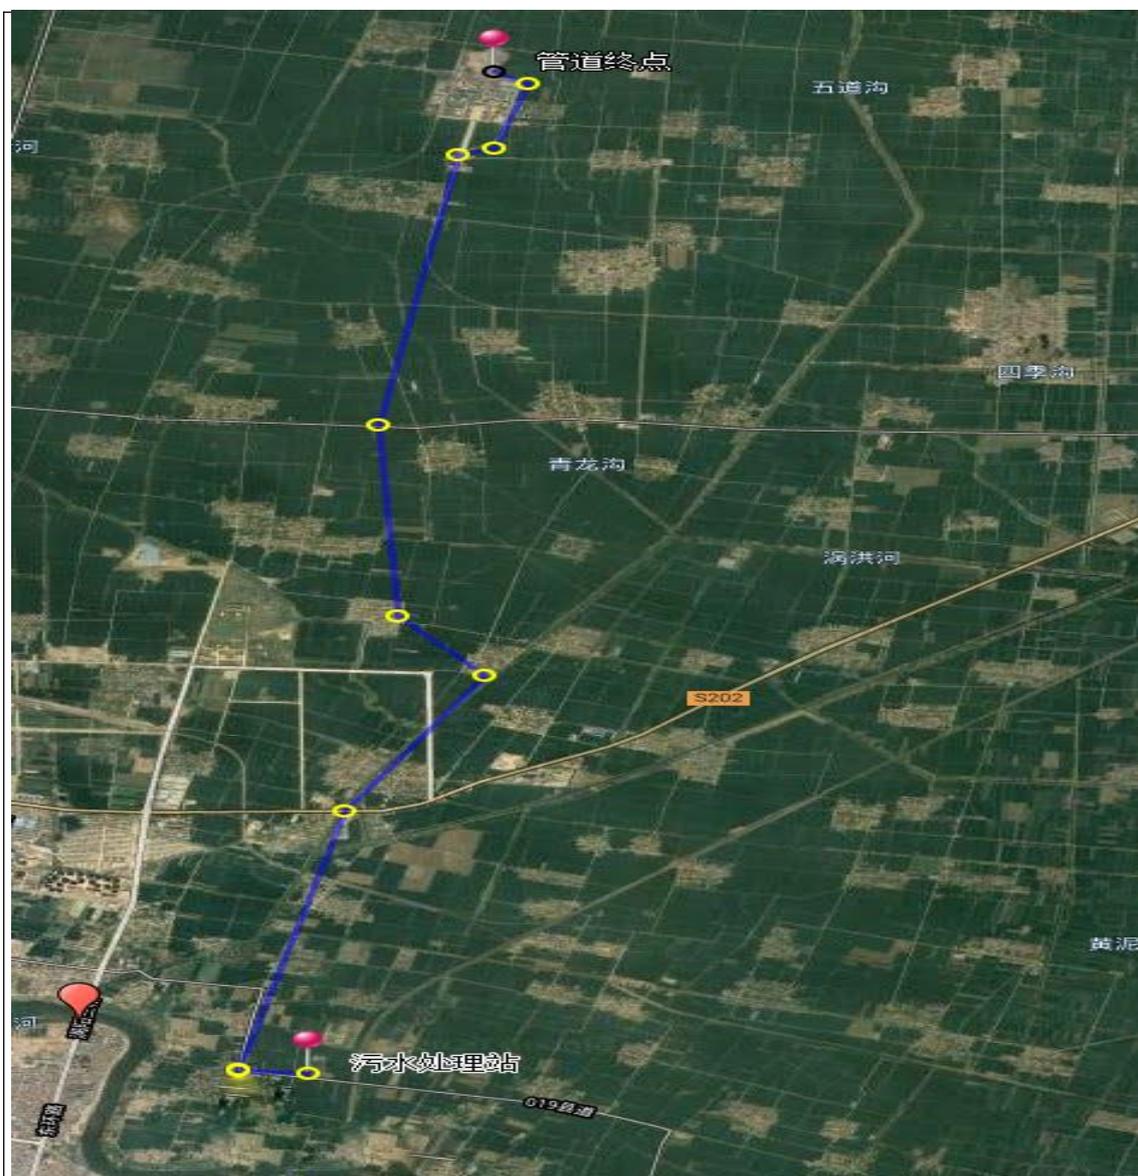
图 1-2 项目区地形地貌图

项目区位于亳州市涡阳县，项目区地貌属皖西北淮北平原区，地势平坦，间有洼地，地面高程在 23.3-42.8m 之间。地形由西北向东南倾斜，自然坡降约 1/8000，呈波状起伏，适用于耕作种植，形成了历史悠久的农业地区。项目所在区域地形地貌见图 1-2。

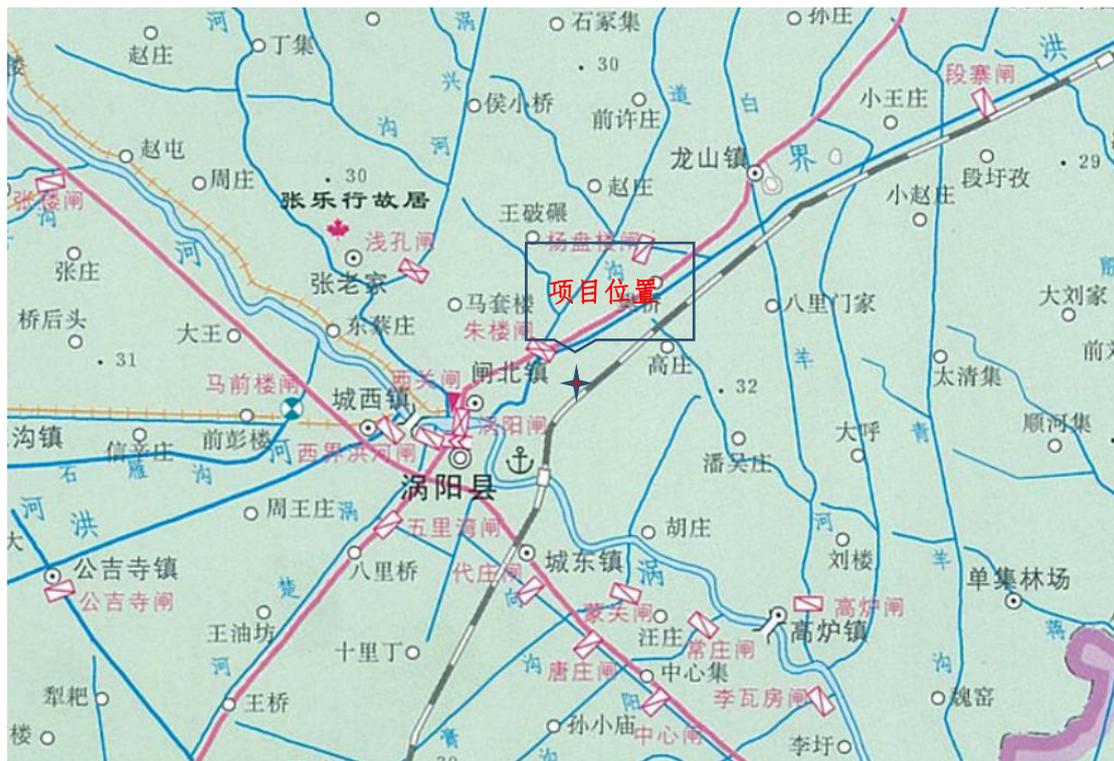
图 1-3 项目区水系示意图

本项目附近的河流有五道沟秃尾巴沟、涡新河、五道沟、青龙沟、涡河。本项目顶管穿越段穿越河流主要为五道沟和青龙沟，北淝河上游为涡阳县境内的青龙沟，流经县境东北部，于曹市镇的侯桥村南进入蒙城境内，穿越蒙城东北部，于瓦坪出境进入淮北市与蚌埠市的交界处，为淮河支流，自涡河入境流经蒙城从板桥集出境入濉溪南部，境内长 54.8 公里，流域面积 844km²，河道上建有曹市闸和芮集闸。

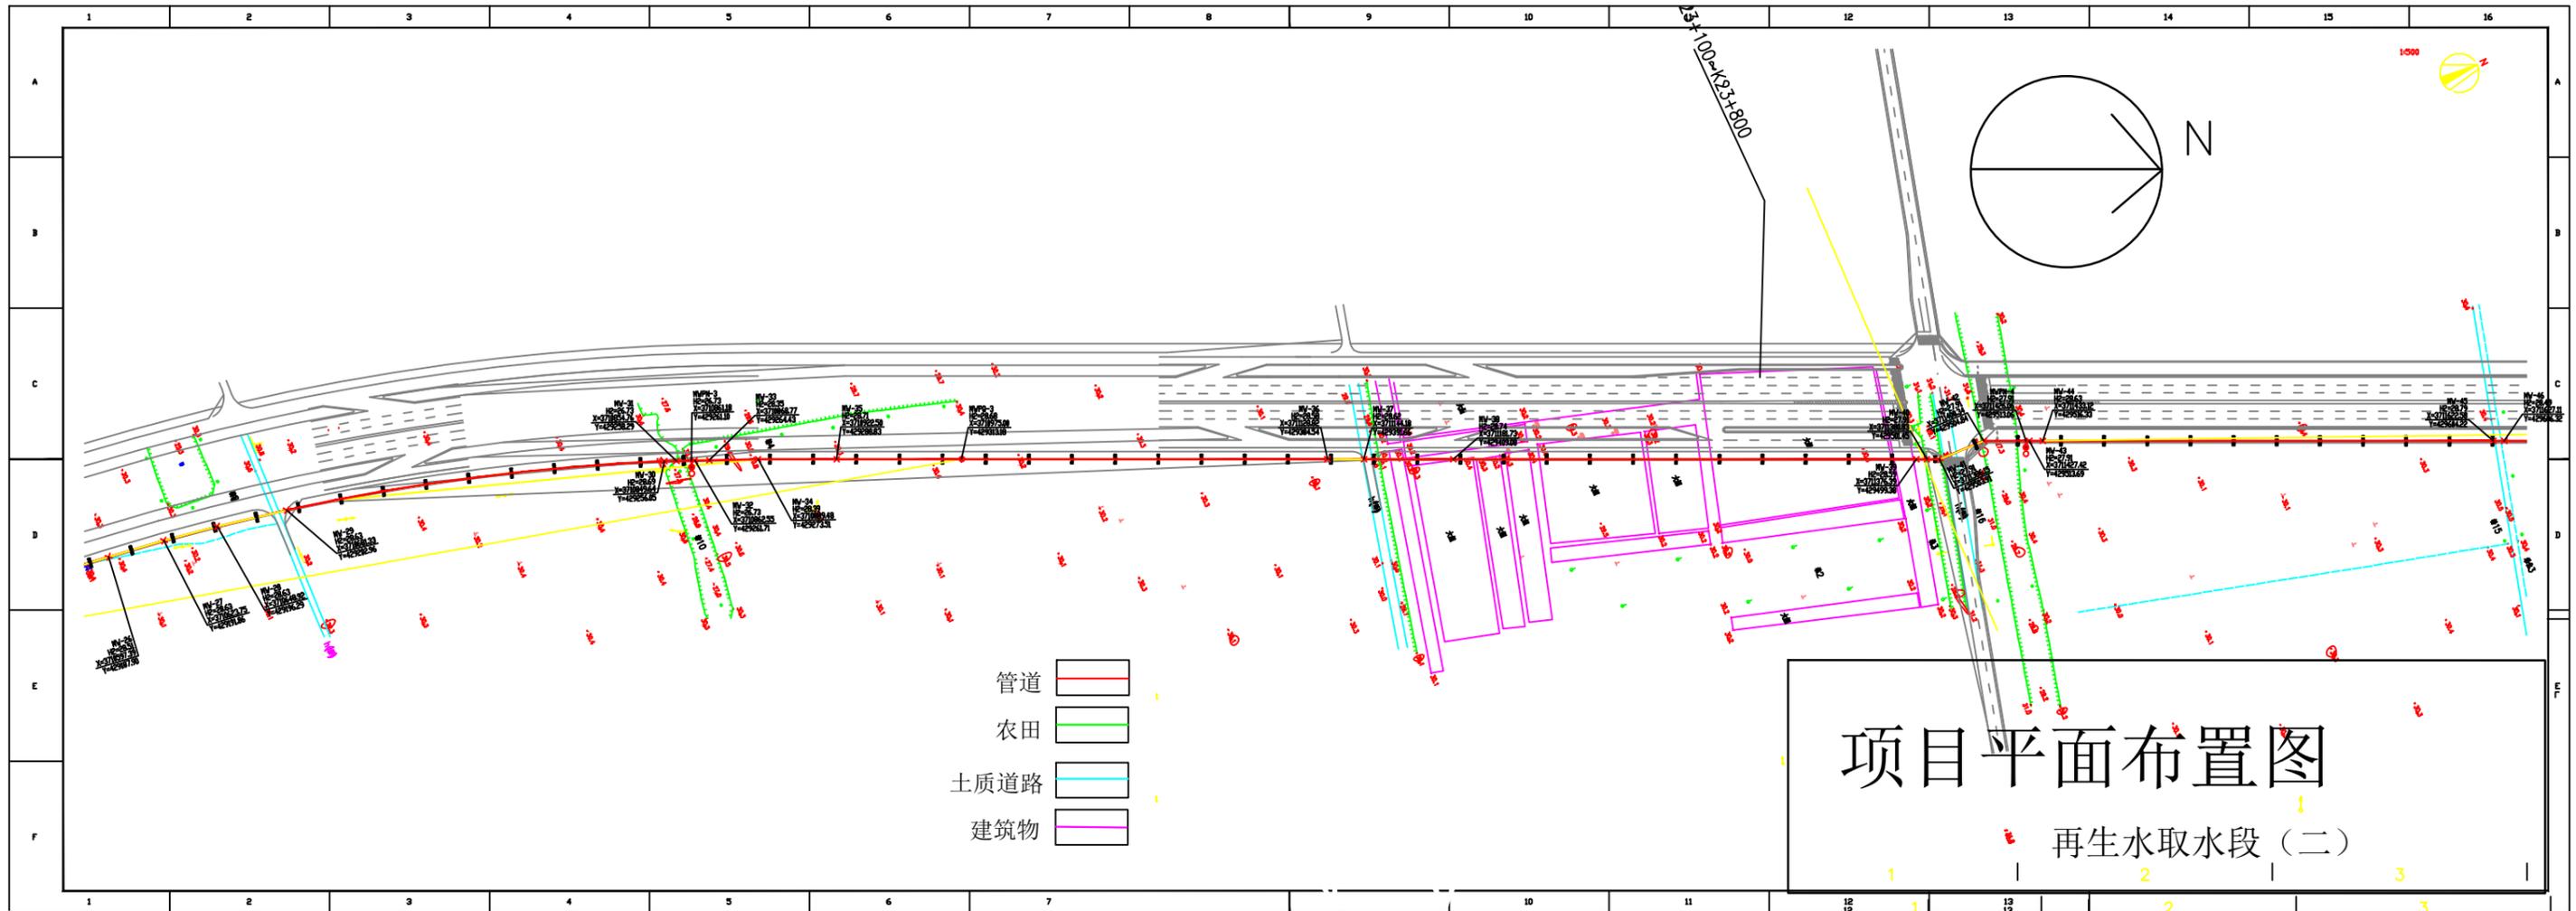
再生水取水段 (二)

项目平面布置图

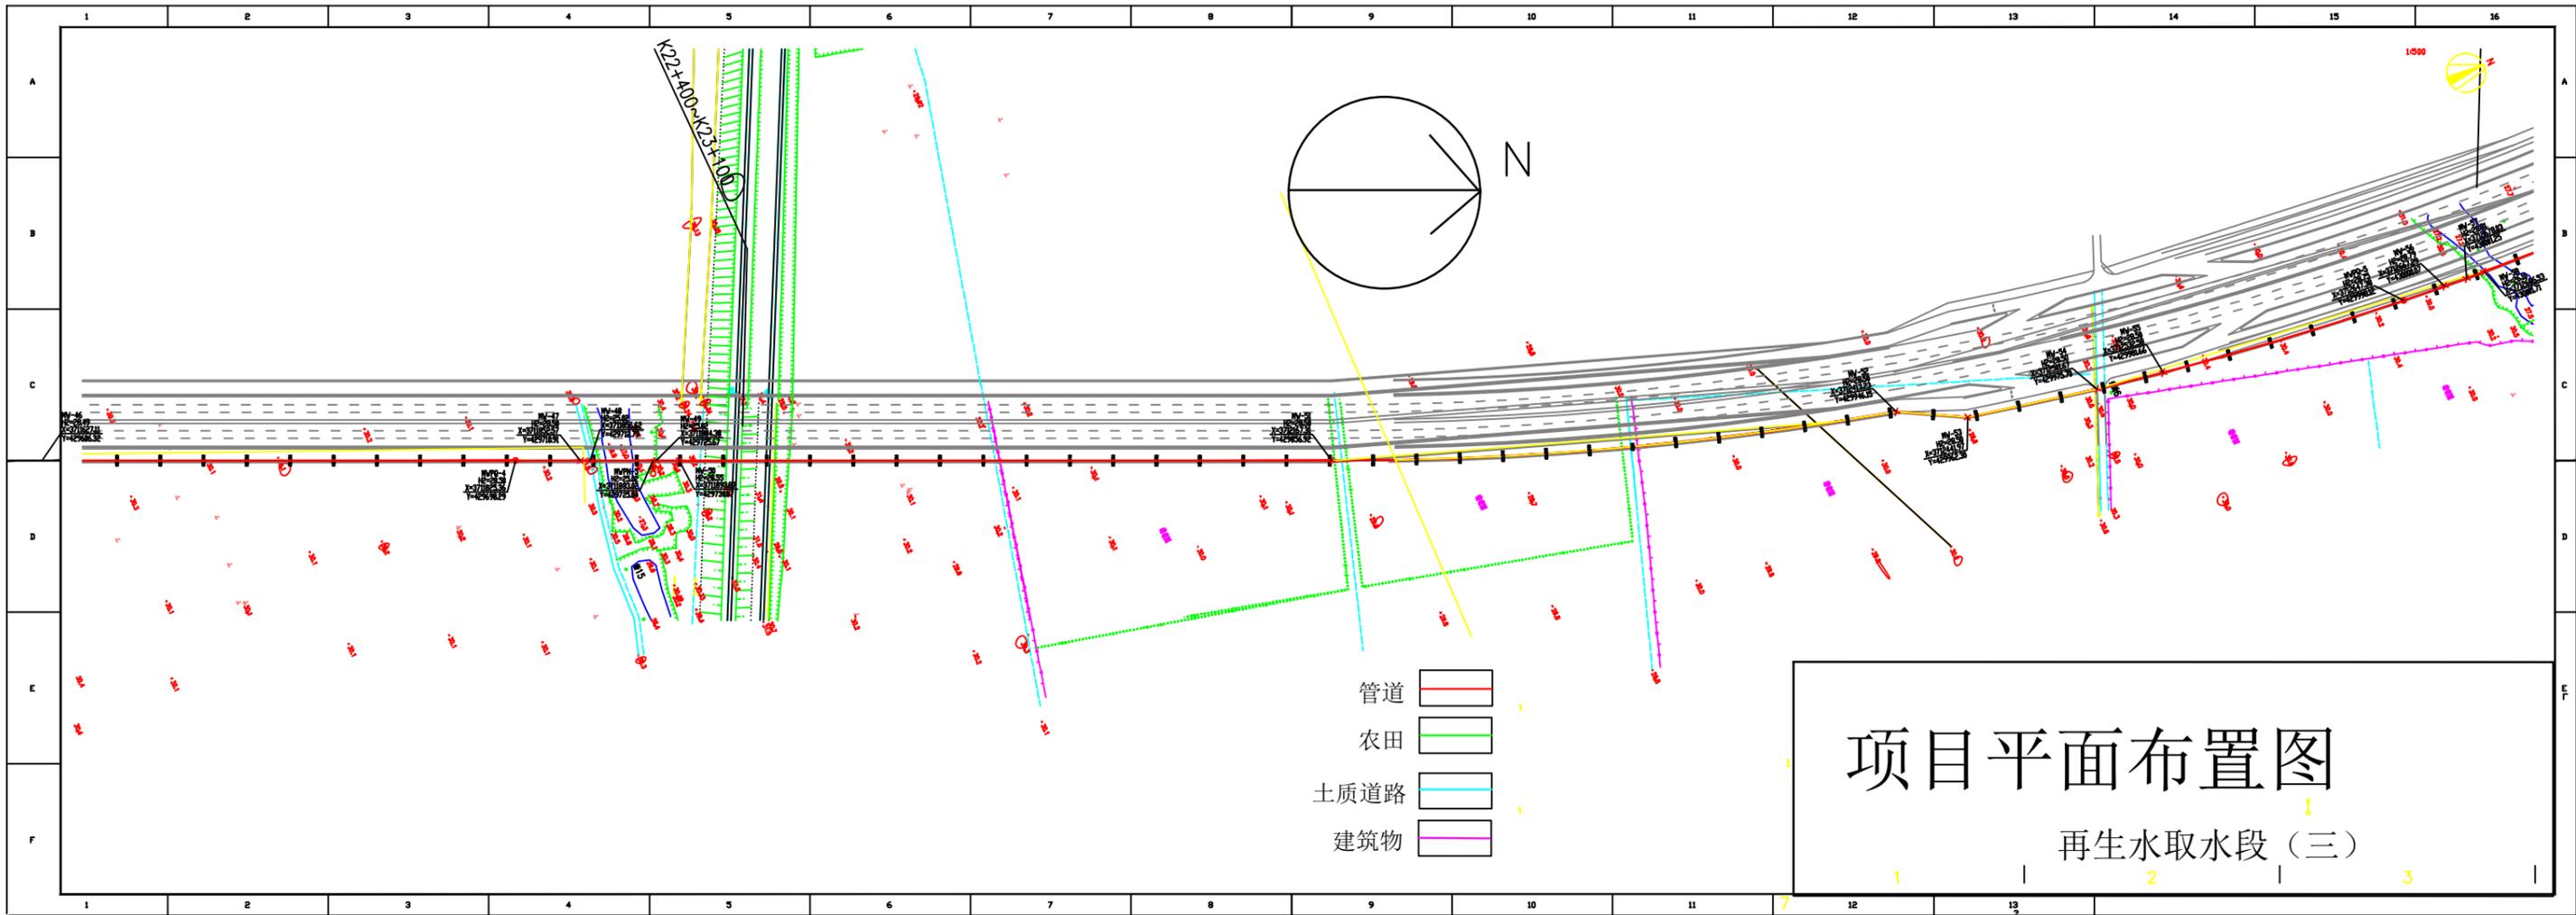
再生水取水段 (三)

项目平面布置图
