协合亳州谯北风电场项目
水土保持监测总结报告

建设单位：亳州市协合太阳能发电有限公司

监测单位：安徽禾睿工程技术有限公司

2021年9月

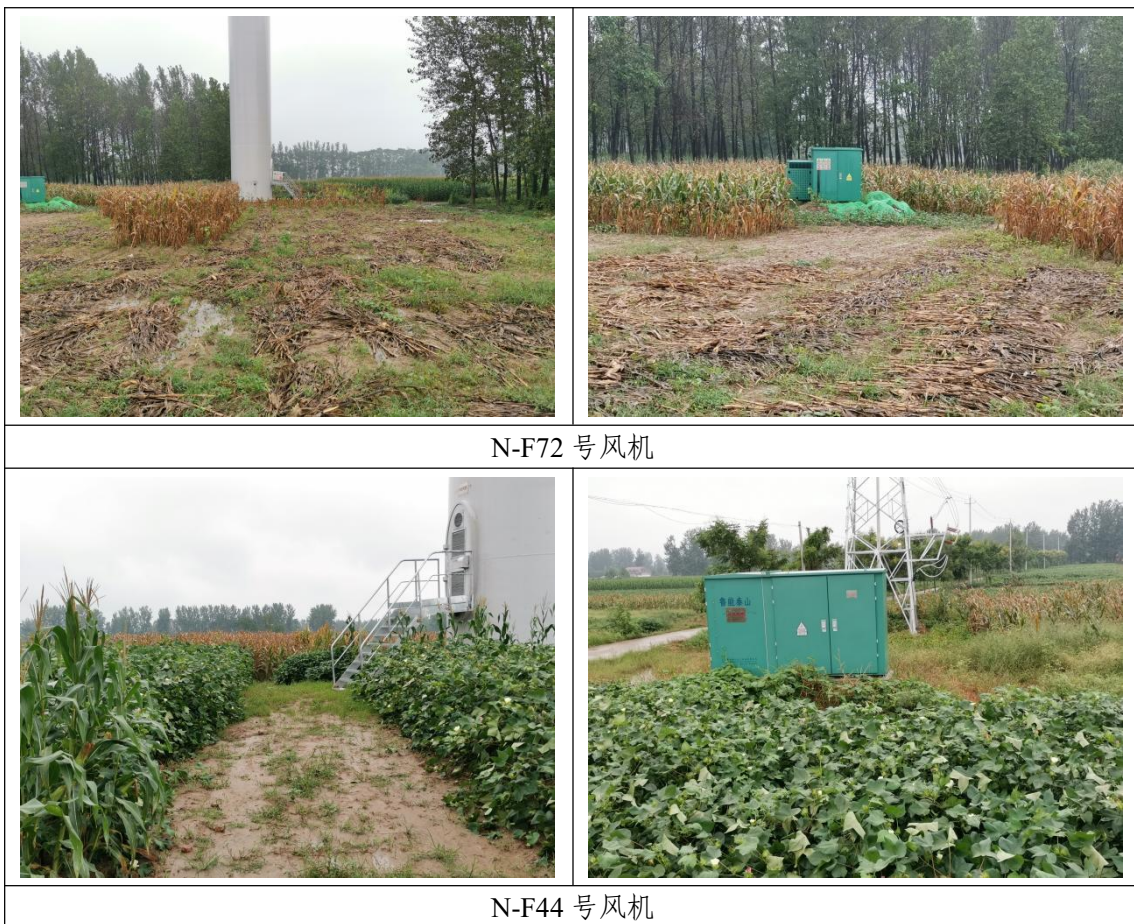
本项目共建设 38 台风力发电机组，其中单机容量 2650KW 的风电机组 33 台，单机容量 2500KW 的风电机组 5 台，总装机容量为 99.95MW。风电机组承台直径为 19m，埋深为 3.5m。每台风机机组就近布置一台箱式变电站，箱变基础距离风机外边缘保持在 10m 以上，共计 38 台。箱变基础采用天然地基上的浅埋基础，平面上呈“长方形”布置，长 3.5m，宽 3.0m。采用混凝土箱式基础，混凝土强度 C30；基底下设厚 0.1m 的 C15 素混凝土垫层，基础埋深为 1.7m。箱变基础与风机基础之间采用电缆沟连接。总扰动面积 6.99hm²。

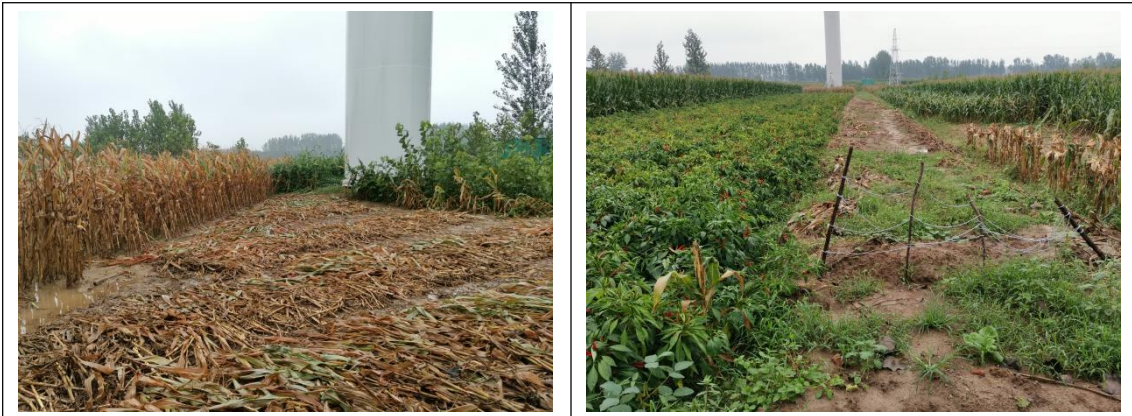
在充分利用已有道路的基础上,本工程仍需修建部分道路。场内道路全长 31.55km,其中新建道路 3.43km,路面宽 6.0m,改建道路 28.12km,路面原本平均宽度为 3m,加宽为 5m,现状占地类型主要为耕地。道路全线以少挖多填路基为主,场内道路起于现有道路(县道、乡道以及村村通道路),止于各风机吊装场地。施工结束后新建道路和扩建道路扩建部分全部进行土地整治,用于农民复垦。场内道路区现状见下图。

原施工道路（已复垦）

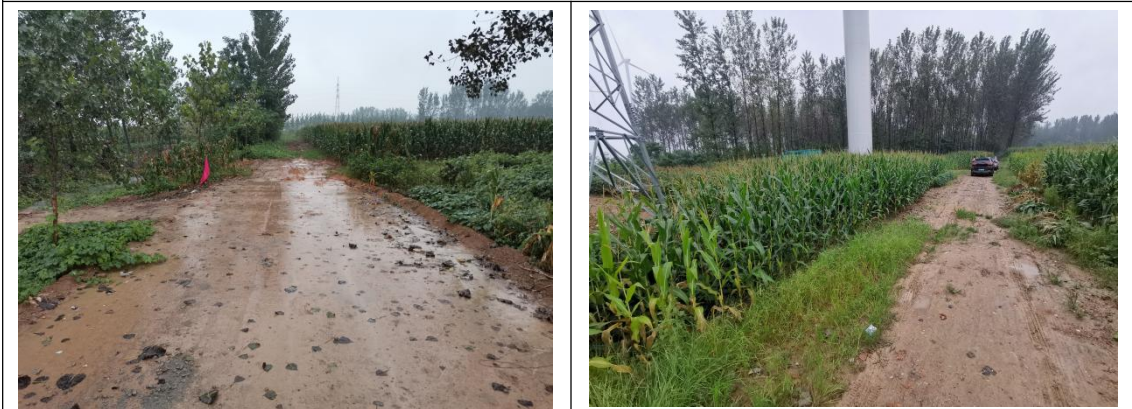
乡村道路

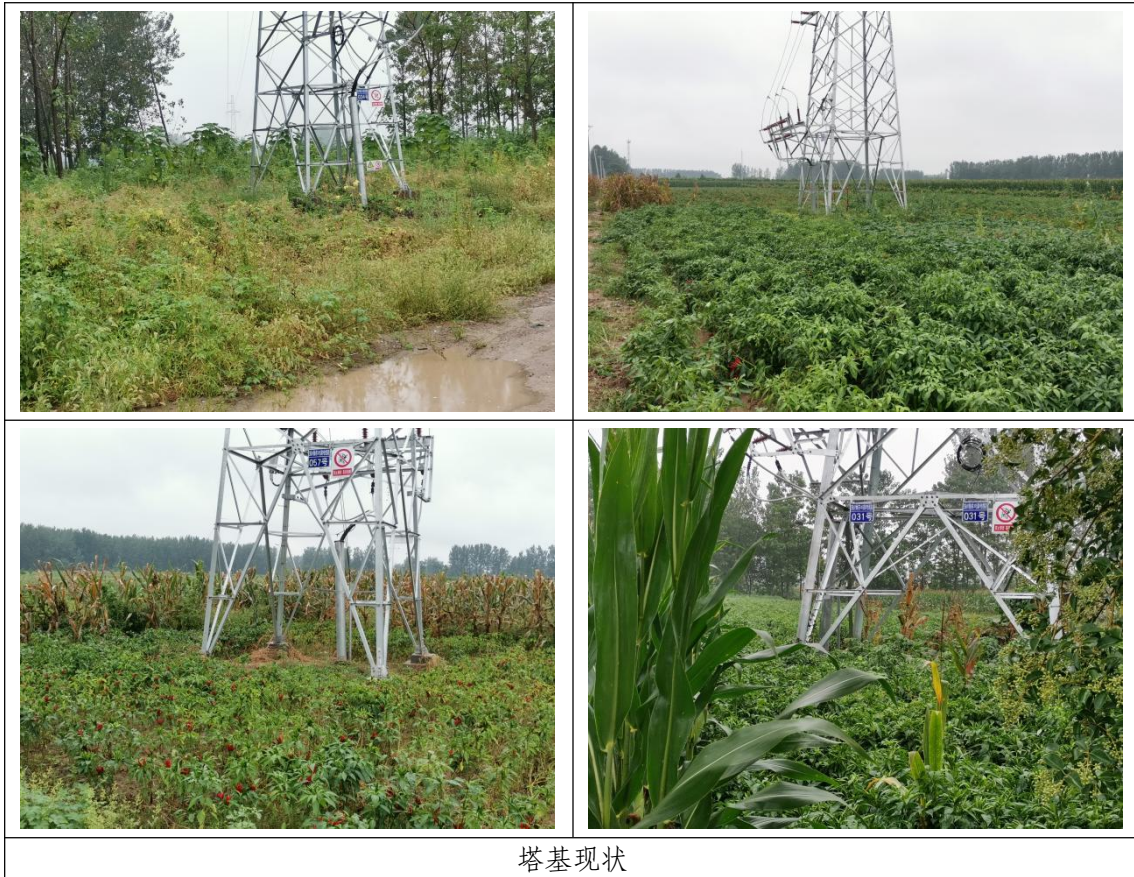
本工程集电线路采用地埋与架空相结合的方式，总长 77.98km，其中架空线路 74.90km，地埋线路 3.08km。风机至箱变和箱变至塔基部分全部为地埋线路。集电线路跨越 G35、G105 等高速公路也采用地埋线路的方式。项目共建设角钢铁塔 296 座。本工程在基铁塔临时用地内布设牵张场，不超过 2km 布置一处，每处占地 40m²。线路末端计入谯东风电场升压站。塔基现状见下图。

塔基现状
