协合亳州谯北风电场项目

# 水土保持设施验收报告

# 协合亳州谯北风电场项目水土设施验收报告

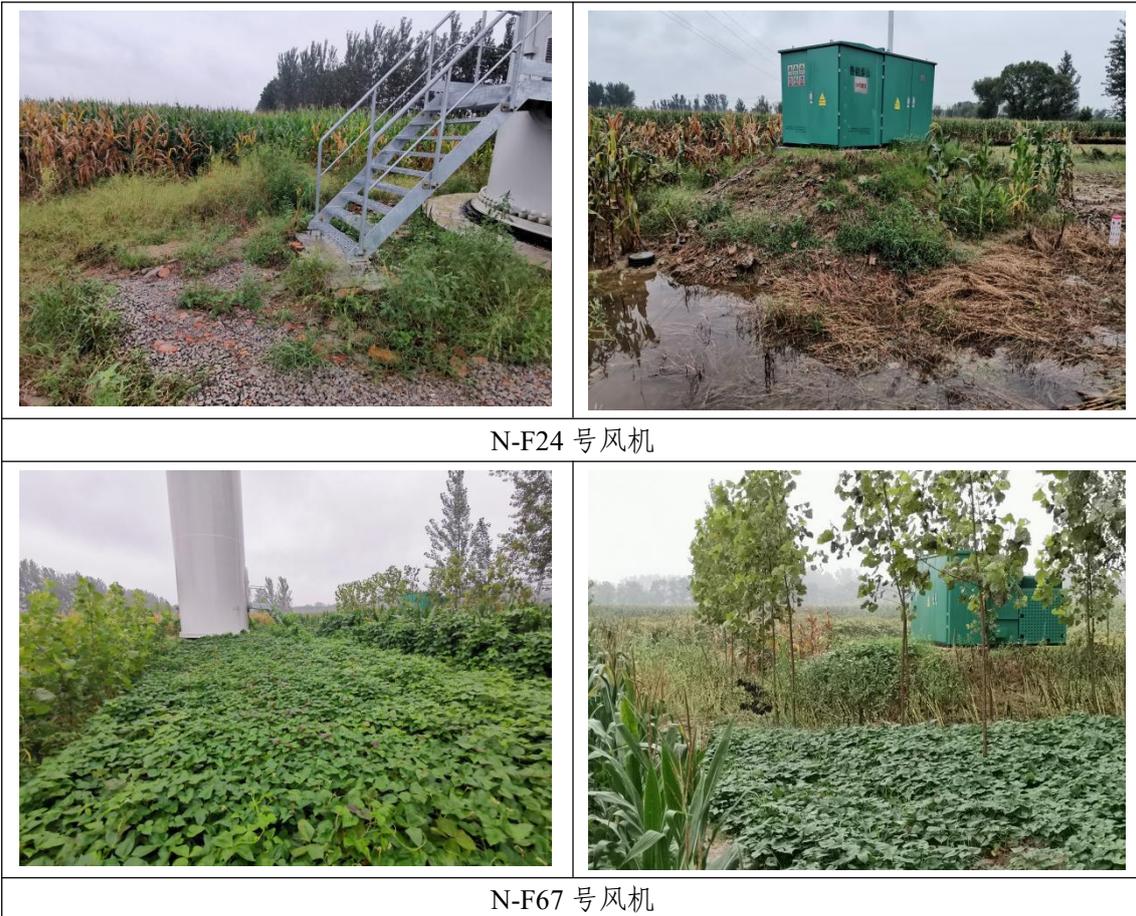
本项目共建设 38 台风力发电机组, 其中单机容量 2650KW 的风电机组 33 台, 单机容量 2500KW 的风电机组 5 台, 总装机容量为 99.95MW。风电机组承台直径为 19m, 埋深为 3.5m。每台风机机组就近布置一台箱式变电站, 箱变基础距离风机外边缘保持在 10m 以上, 共计 38 台。箱变基础采用天然地基上的浅埋基础, 平面上呈“长方形”布置, 长 3.5m, 宽 3.0m。采用混凝土箱式基础, 混凝土强度 C30; 基底下设厚 0.1m 的 C15 素混凝土垫层, 基础埋深为 1.7m。箱变基础与风机基础之间采用电缆沟连接。总扰动面积 6.99hm<sup>2</sup>。

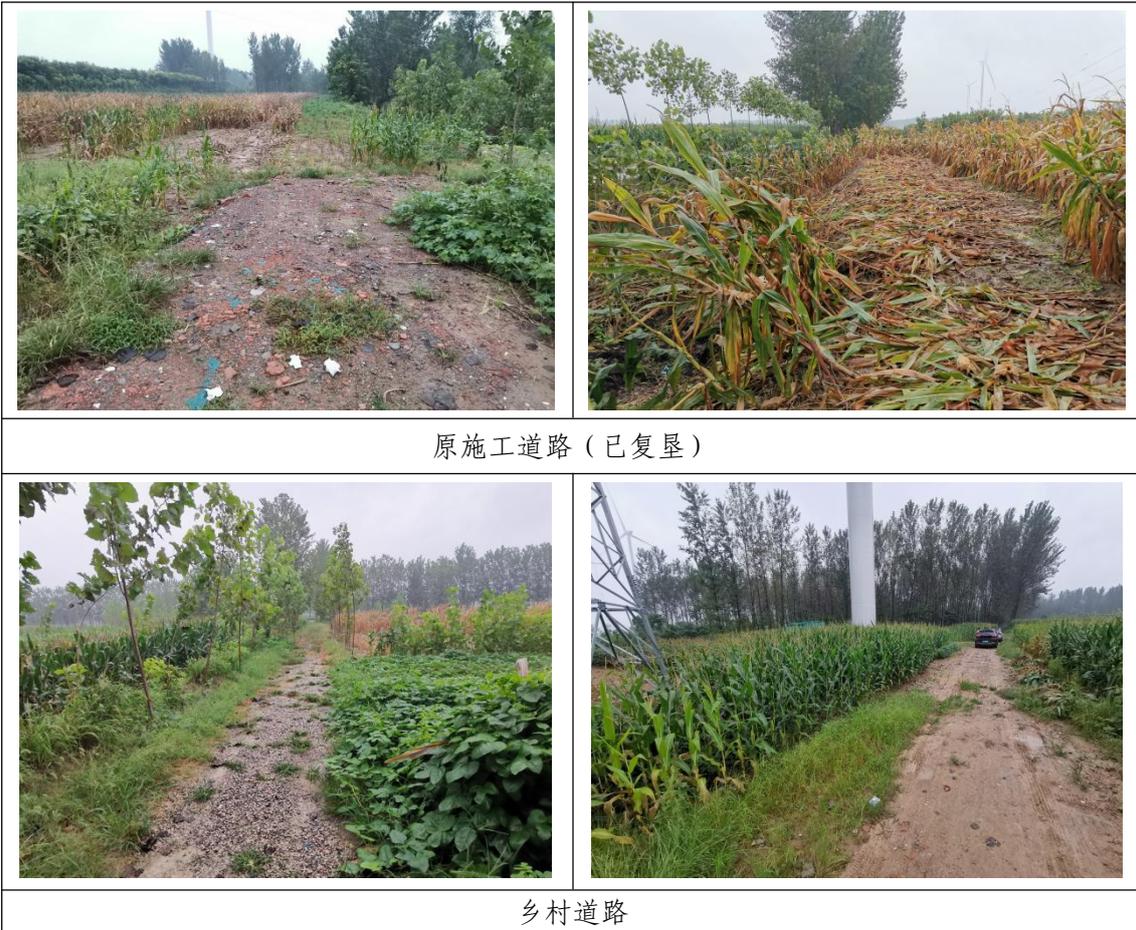
在充分利用已有道路的基础上，本工程仍需修建部分道路。场内道路全长 31.55km，其中新建道路 3.43km，路面宽 6.0m，改建道路 28.12km，路面原本平均宽度为 3m，加宽为 5m，现状占地类型主要为耕地。道路全线以少挖多填路基为主，场内道路起于现有道路（县道、乡道以及村村通道路），止于各风机吊装场地。施工结束后新建道路和扩建道路扩建部分全部进行土地整治，用于农民复垦。场内道路区现状见下图。

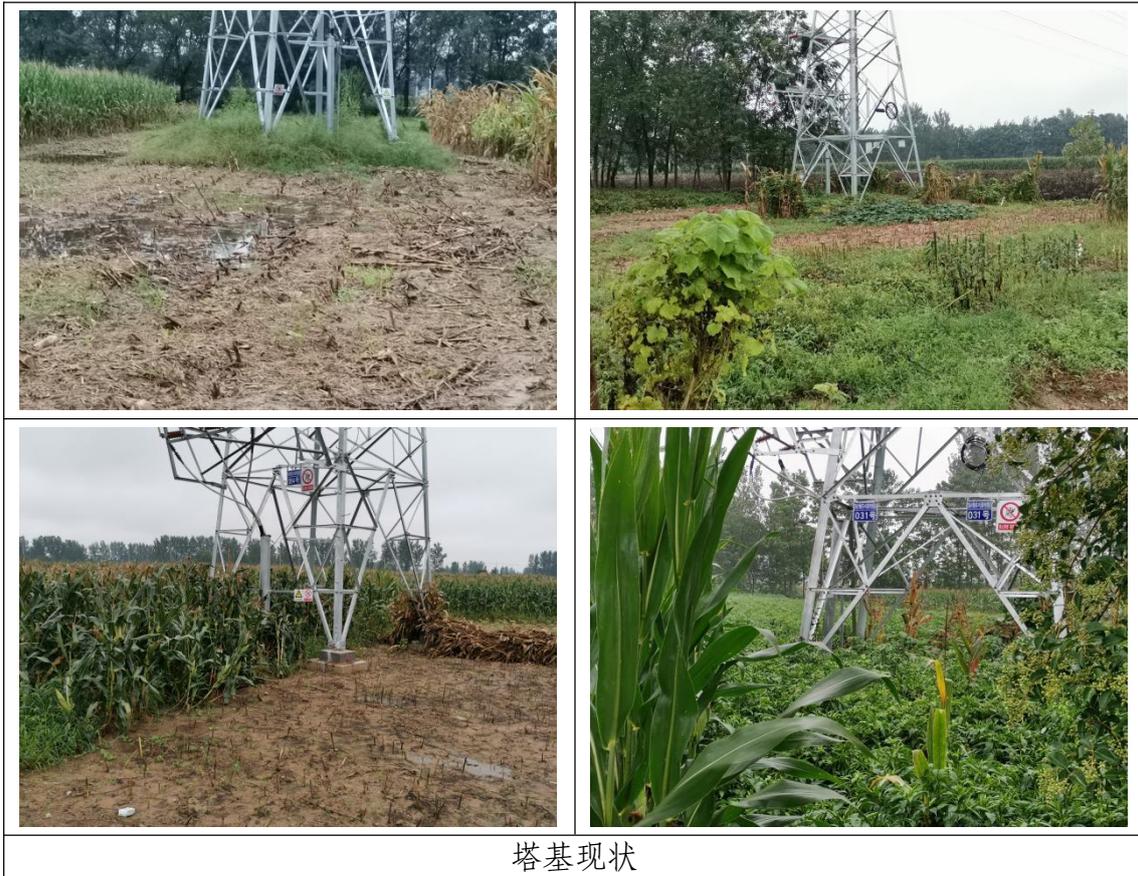
本工程集电线路采用地埋与架空相结合的方式，总长 77.98km，其中架空线路 74.90km，地埋线路 3.08km。风机至箱变和箱变至塔基部分全部为地埋线路。集电线路跨越 G35、G105 等高速公路也采用地埋线路的方式。项目共建设角钢铁塔 296 座。本工程在基铁塔临时用地内布设牵张场，不超过 2km 布置一处，每处占地 40m<sup>2</sup>。线路末端计入淮东风电场升压站。塔基现状见下图。

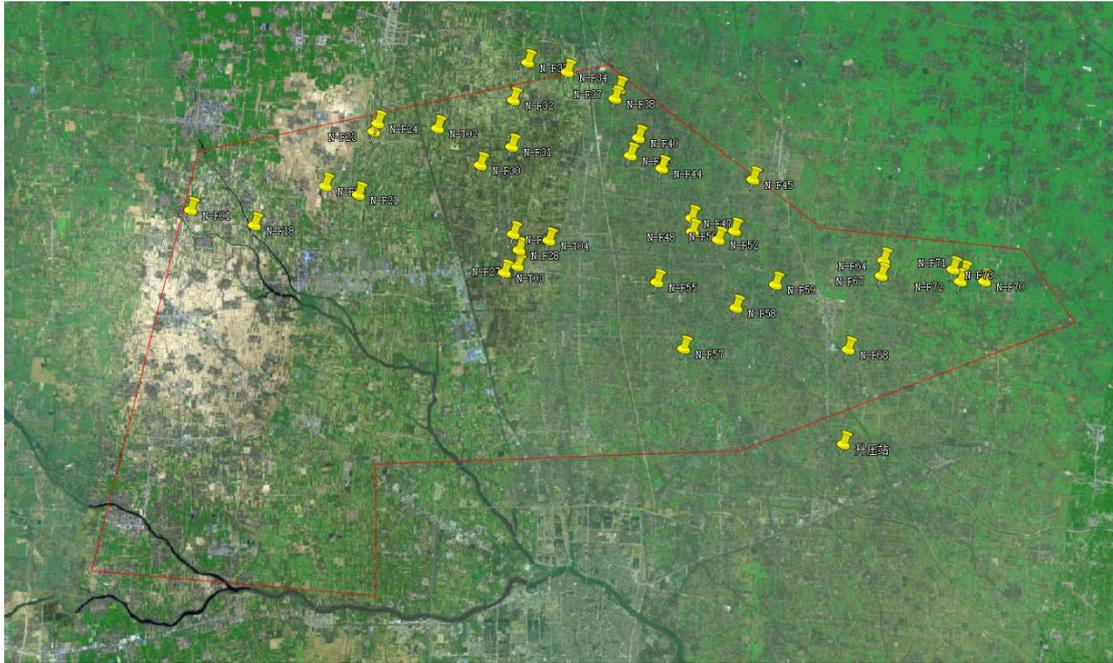
图 1.2 项目区现状地形地貌

亳州谯北风电场项目位于亳州市谯城区古井镇、华佗镇、芦庙镇、五马镇和颜集镇境内, 拟建场地地貌单元属于河流堆积而成的冲积平原, 场地地形平坦, 高差 10m 左右。地面标高 35~45m 左右, 起伏呈微波状。项目区地形地貌
