中广核霍邱县花园镇 60 兆瓦农光互补光伏发电项目

# 水土保持设施验收报告

建设单位：中广核新能源六安有限公司

验收单位：安徽禾睿工程技术有限公司

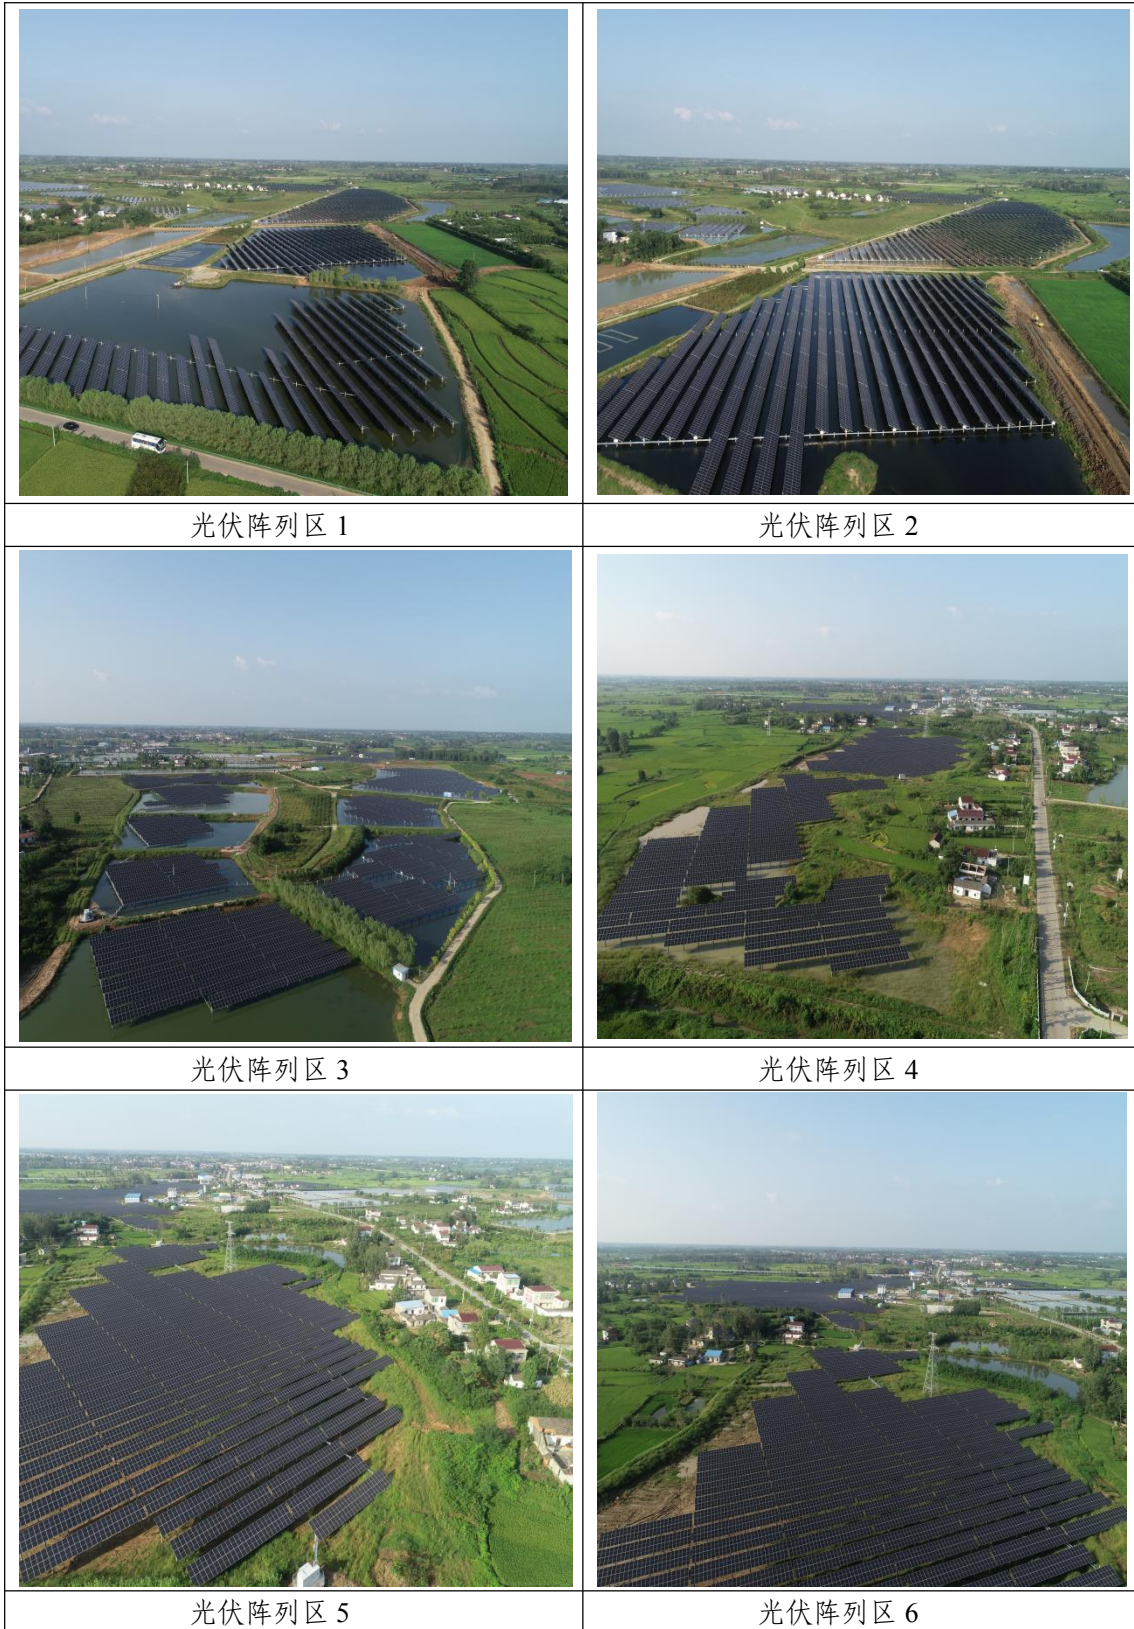
结合本工程的太阳能资源条件、地形条件、交通运输条件，本项目采用分块发电，集中并网方案。所有光伏板一律采用构架架空布置，光伏支架采用预制管桩基础固定式支架。本工程共有21个3.15MW多晶硅电池单元构成，每个3.15MW单元由若干路太阳能电池组串并联。每个3.15MW单元由太阳能电池组串、组串式逆变器、升压变压器构成，架管桩采用PHC300-70A。光伏支架由单桩支撑，2×26阵列采用7根桩，桩距为4.3m，桩长为10.0m。工程支架总钢材量为3020t，桩总长为214760m。光伏支架采用预制管桩基础固定式支架，角度24°。

光伏阵列区共计21个箱变平台，分散布置在21处。箱变平台为露天框架结构平台，单个箱逆变平台尺寸约为8m×5m，平台顶标高不低于25.9m(1985国家高程)。每个平台四周均设置栏杆，并设置一部上平台的检修钢梯。平台均沿光伏区施工运维通道两侧布置，有利于检修。基础采用桩基，桩型为PHC400-95AB。

竖向布置：根据现场调查情况，已建项目区地貌为丘岗波状地貌，场地中心及周边地带的地貌单元为剥蚀准平原。原地势整体较平缓，局部落差较大，现状地表多为耕作层或原始植被，局部存在少量建筑物。勘察期间场地自然地坪高程18.23~39.80米。太阳能光伏板阵列依地形及实地际情况布置，同时本项目为农光互补项目，组件最低点离地高度不小于2.5m。

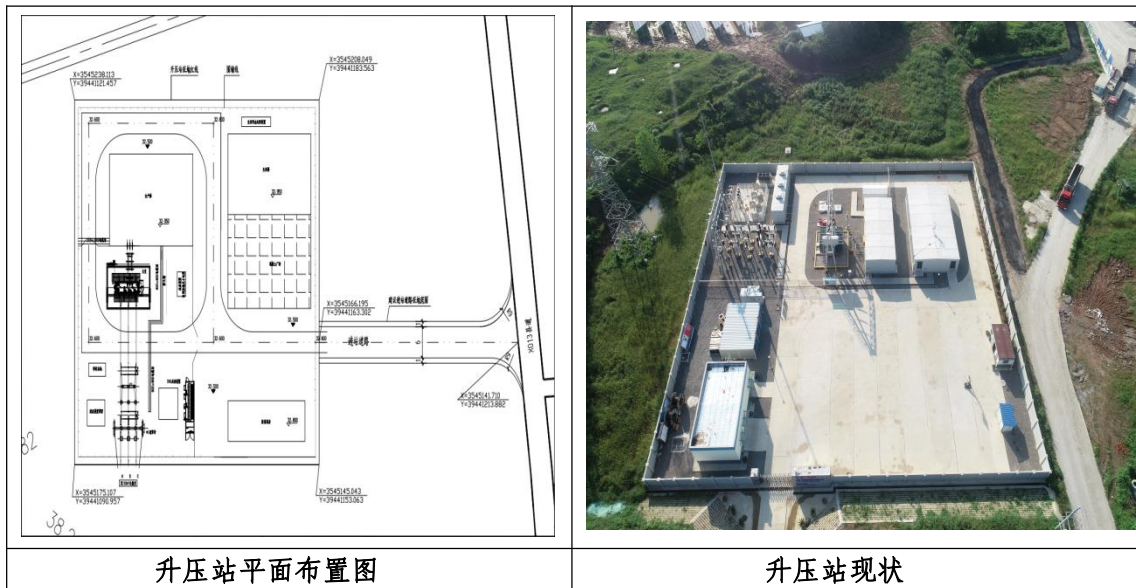
升压站区位于整个光伏区的中部，用地类型为耕地，内置围墙成独立区域。升压站进站大门位于东侧，向北出线，布置有综合楼、附属用房、电控

楼预制舱、主变压器、户外配电装置。

其中综合楼建筑面积 725.04m<sup>2</sup>，采用为双层框架结构，基础采用独立基础。附属用房建筑面积 169.26m<sup>2</sup>，采用为单层框架结构（带一层地下室），基础采用独立基础。生产楼 413.60m<sup>2</sup>。本建筑采用为单层框架结构，基础采用独立基础。

竖向布置：根据现场调查情况，升压站站区原地貌为平地，占地性质为耕地。根据水土保持方案，站区内地面设计设计标高为 32.0m，现状标高 30.82~31.88m，地基挖深 0.4m。

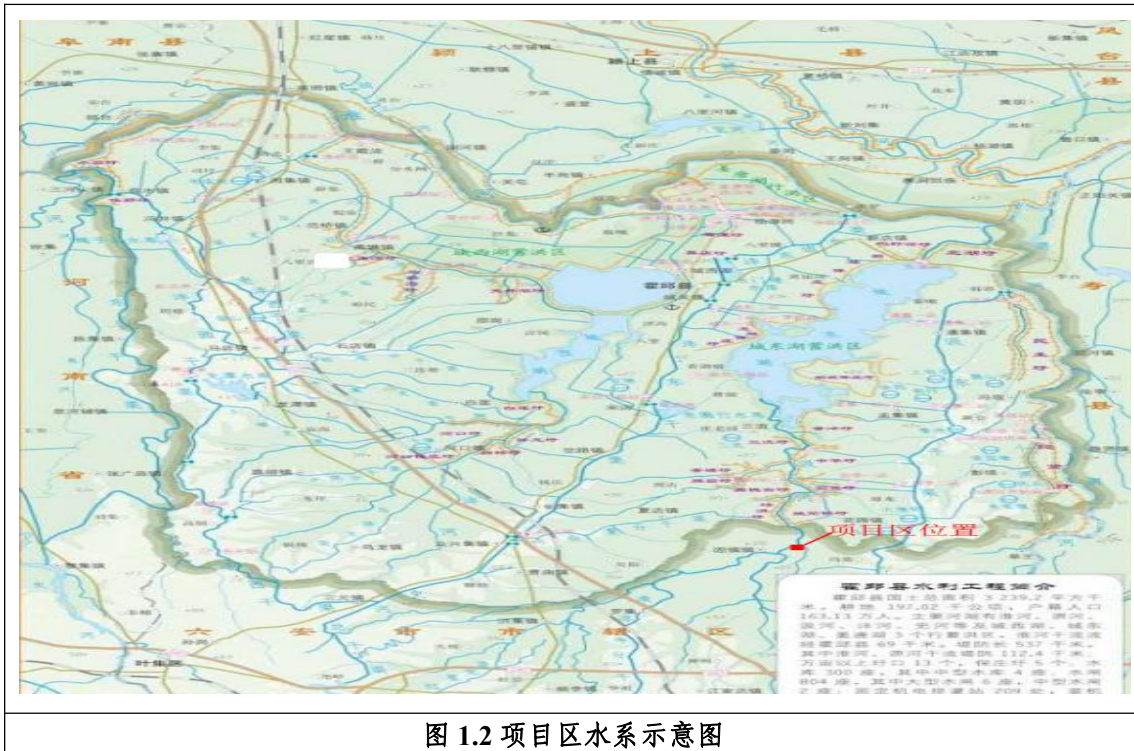
图 1.2 项目区水系示意图

霍邱县境内的地表水体属淮河水系，主要有城东湖、城西湖、汲河、汲东干渠等。城东湖、城西湖：城东湖、城西湖，多年平均水位标高分别为22.5m和20m，两湖均为淮河中游蓄洪区，最高蓄洪水位分别为26.5m和25.5m。汲河：汲河东北流，经砖洪集、老三流集，于五里超注入城东湖；城东湖因地势低洼，河道扩大形成，五里超以上有13公里长的河湖不分地段，枯水季节，河槽出露，湖区南北长25公里；东北流，经泥泊渡，于唐家老庄东穿东湖闸，至溜子口注入淮河，河口称汲河口。汲河从固镇三岔至溜子口入淮，全长58公里。沔西干渠：沔西干渠自南向北流过，是区内农业灌溉水源之一。另外，区内沟塘密布，雨水自西向东或自南向北流，最终经沿岗河流入城西湖。项目区内有众多坑塘，其中卡岗水库也位于项目区内，占地1.7hm<sup>2</sup>。项目区水系示意图1.2。
