中广核霍邱县花园镇 60 兆瓦农光互补光伏发电项目

# 水土保持监测总结报告

建设单位：中广核新能源六安有限公司

监测单位：安徽禾睿工程技术有限公司

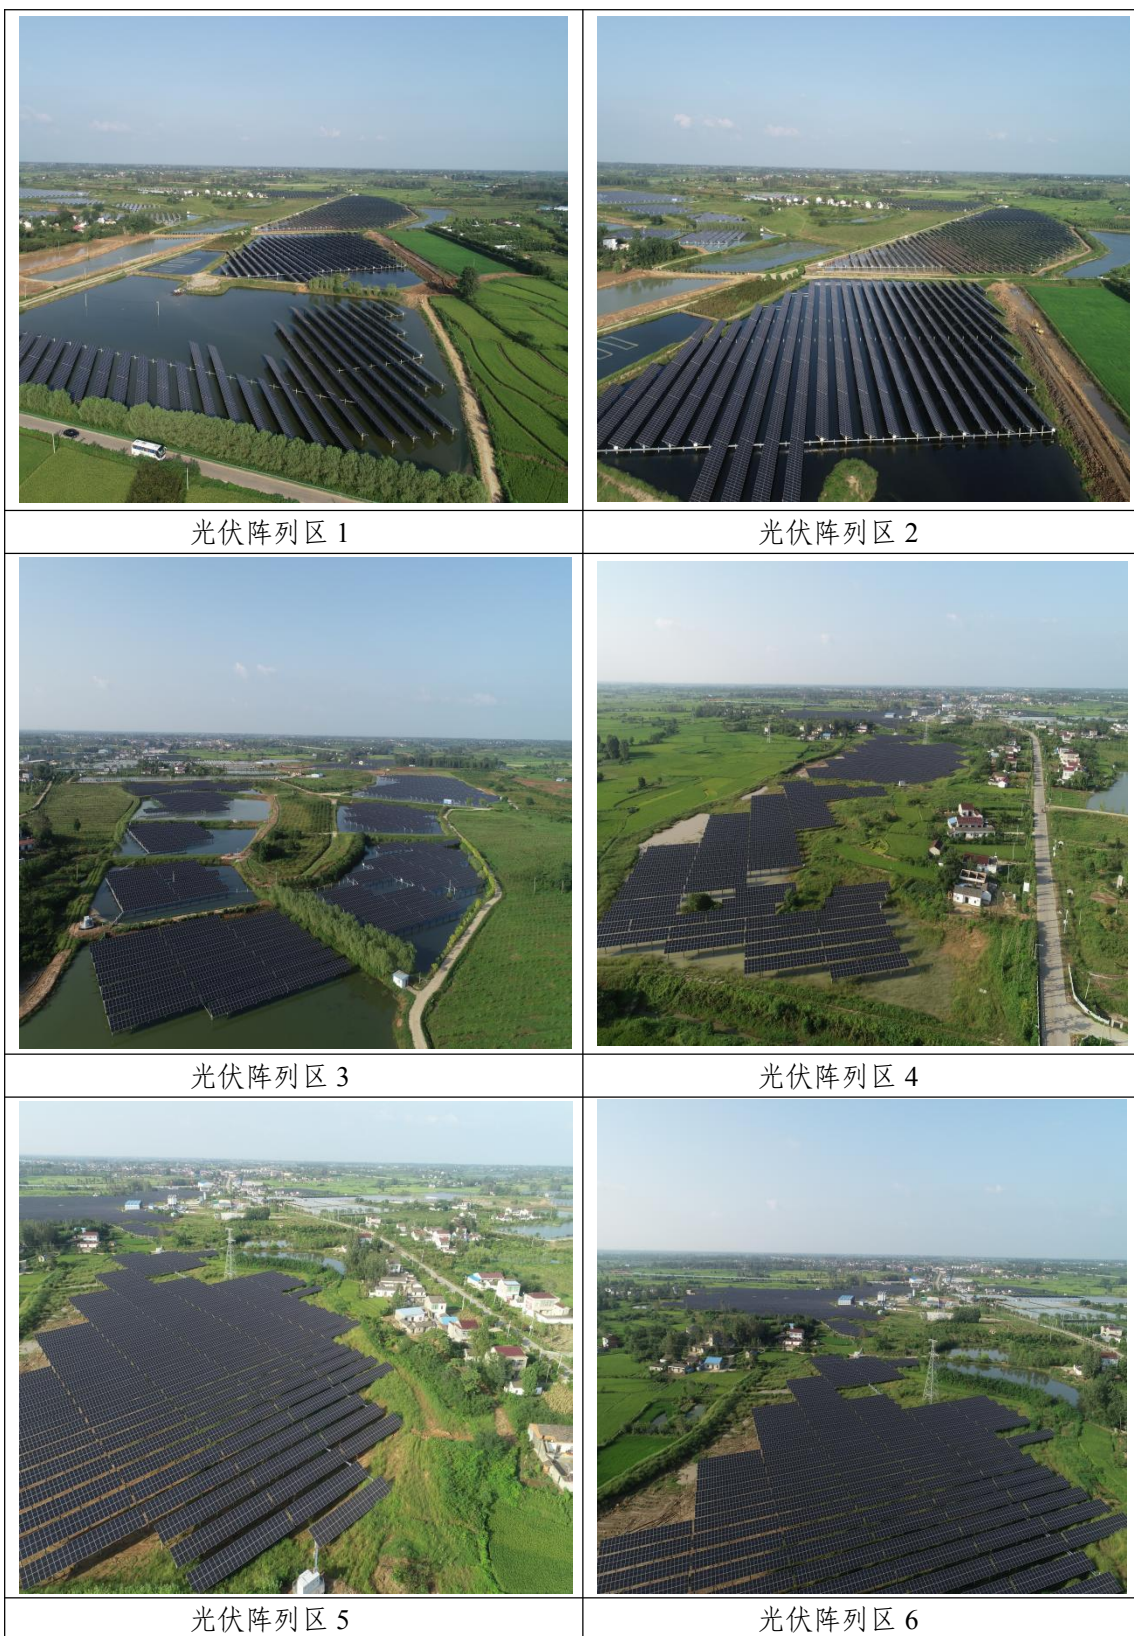
结合本工程的太阳能资源条件、地形条件、交通运输条件，本项目采用分块发电，集中并网方案。所有光伏板一律采用构架架空布置，光伏支架采用预制管桩基础固定式支架。本工程共有 21 个 3.15MW 多晶硅电池单元构成，每个 3.15MW 单元由若干路太阳能电池组串并联。每个 3.15MW 单元由太阳能电池组串、组串式逆变器、升压变压器构成，架管桩采用 PHC300-70A。光伏支架由单桩支撑，2×26 阵列采用 7 根桩，桩距为 4.3m，桩长为 10.0m。工程支架总钢材量为 3020t，桩总长为 214760m。光伏支架采用预制管桩基础固定式支架，角度 24°。

光伏阵列区共计 21 个箱变平台，分散布置在 21 处。箱变平台为露天框架结构平台，单个箱逆变平台尺寸约为 8m×5m，平台顶标高不低于 25.9m(1985 国家高程)。每个平台四周均设置栏杆，并设置一部上平台的检修钢梯。平台均沿光伏区施工运维通道两侧布置，有利于检修。基础采用桩基，桩型为 PHC400-95AB。

竖向布置：根据现场调查情况，已建项目区地貌为丘岗波状地貌，场地中心及周边地带的地貌单元为剥蚀准平原。原地势整体较平缓，局部落差较大，现状地表多为耕作层或原始植被，局部存在少量建筑物。勘察期间场地自然地坪高程 18.23~39.80 米。太阳能光伏板阵列依地形及实地际情况布置，同时本项目为农光互补项目，组件最低点离地高度不小于 2.5m。

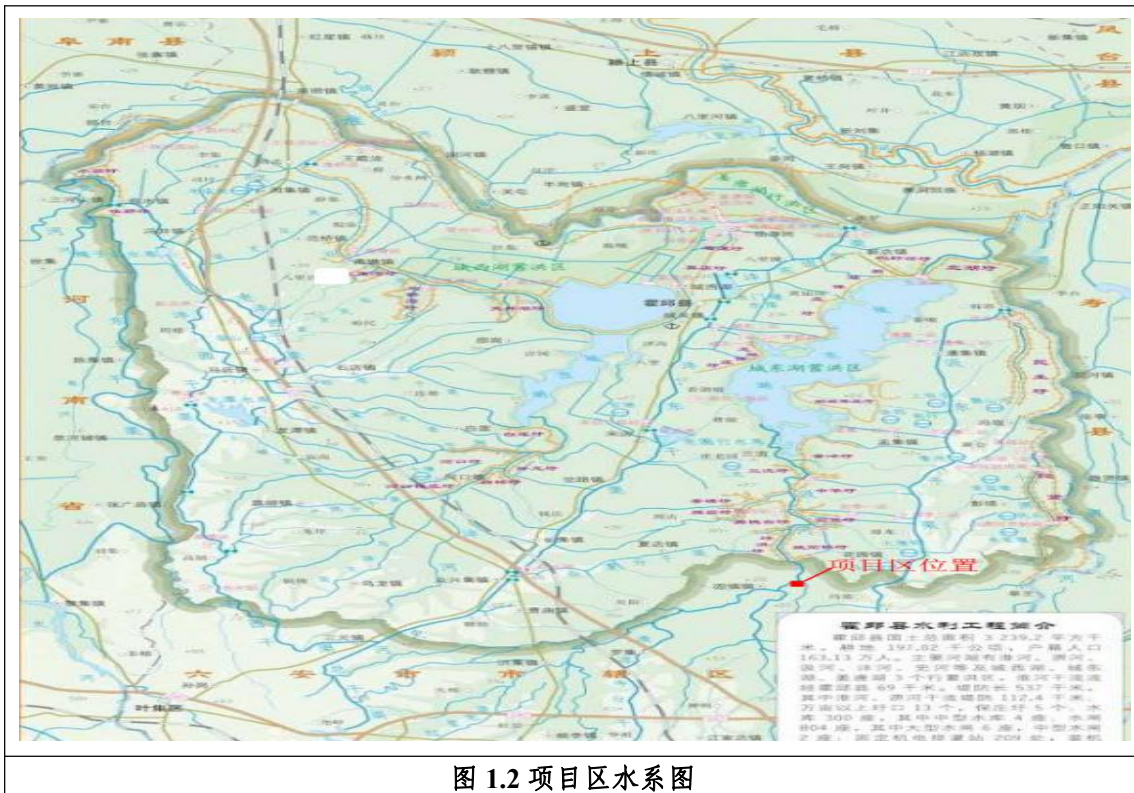
图 1.2 项目区水系图

项目区内有众多坑塘,其中卡岗水库也位于项目区内,占地 1.7hm<sup>2</sup>。

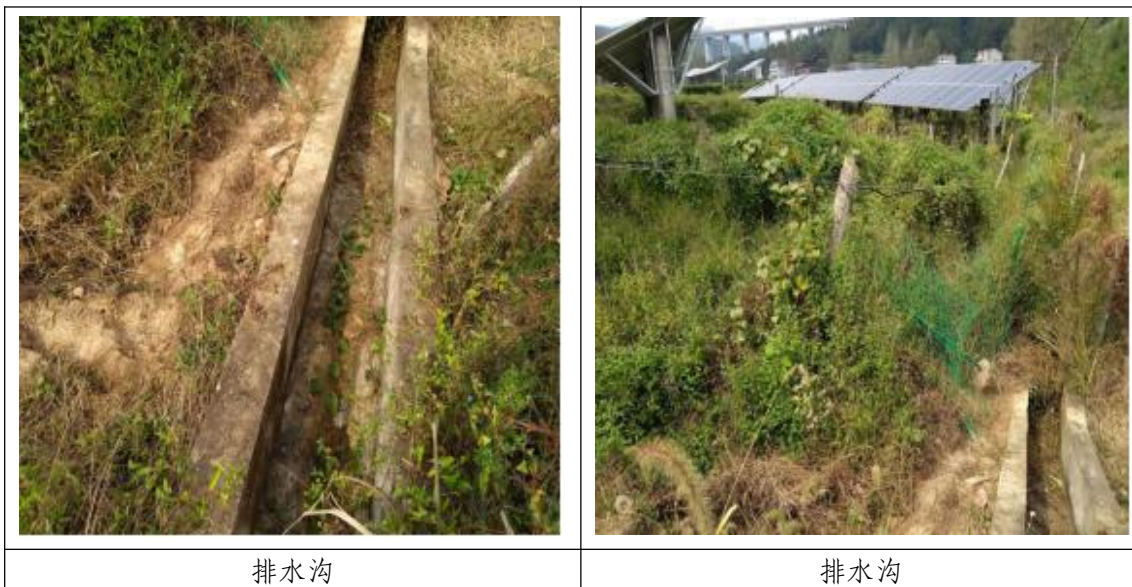
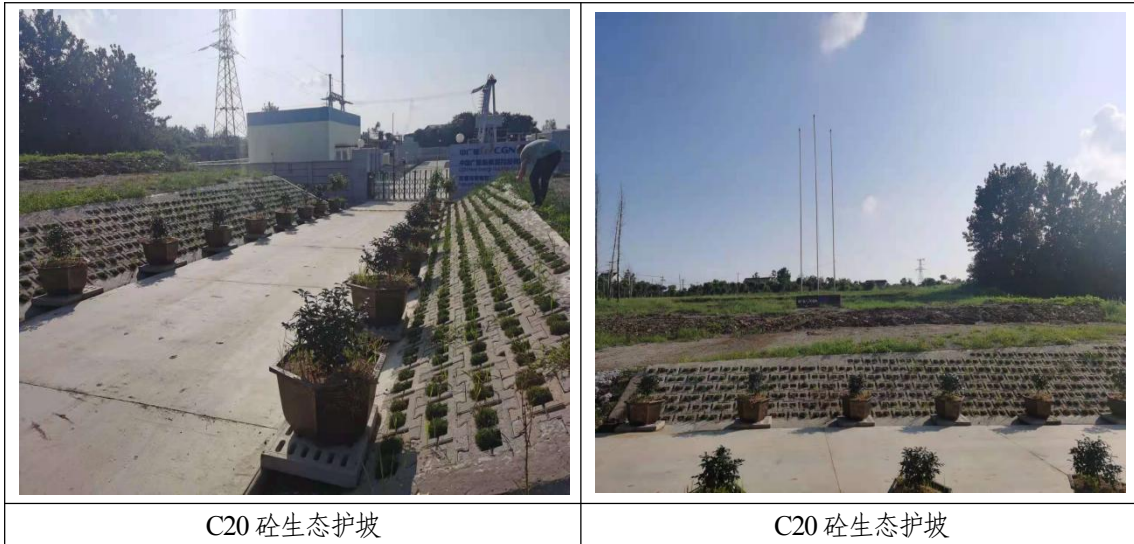
工程措施监测照片

光伏阵列区：表土剥离 0.04 万 m<sup>3</sup>、排水沟 7360m、截水槽 3210 米、沉砂池 12 座、土地整治 36.65hm<sup>2</sup>。

通过监测、调查与查阅工程质量检测报告表明:工程措施中排水设施表面平整,勾缝严实,外观结构和缝宽符合要求,无裂缝、脱皮现象;施工现场已基本清理平整,绿化硬化,外观整齐,与周围景观基本协调。
