中广核霍邱县高塘镇 49 兆瓦农光互补光伏发电项目

水土保持监测总结报告

监测单位：安徽禾睿工程技术有限公司

二〇二一年十月

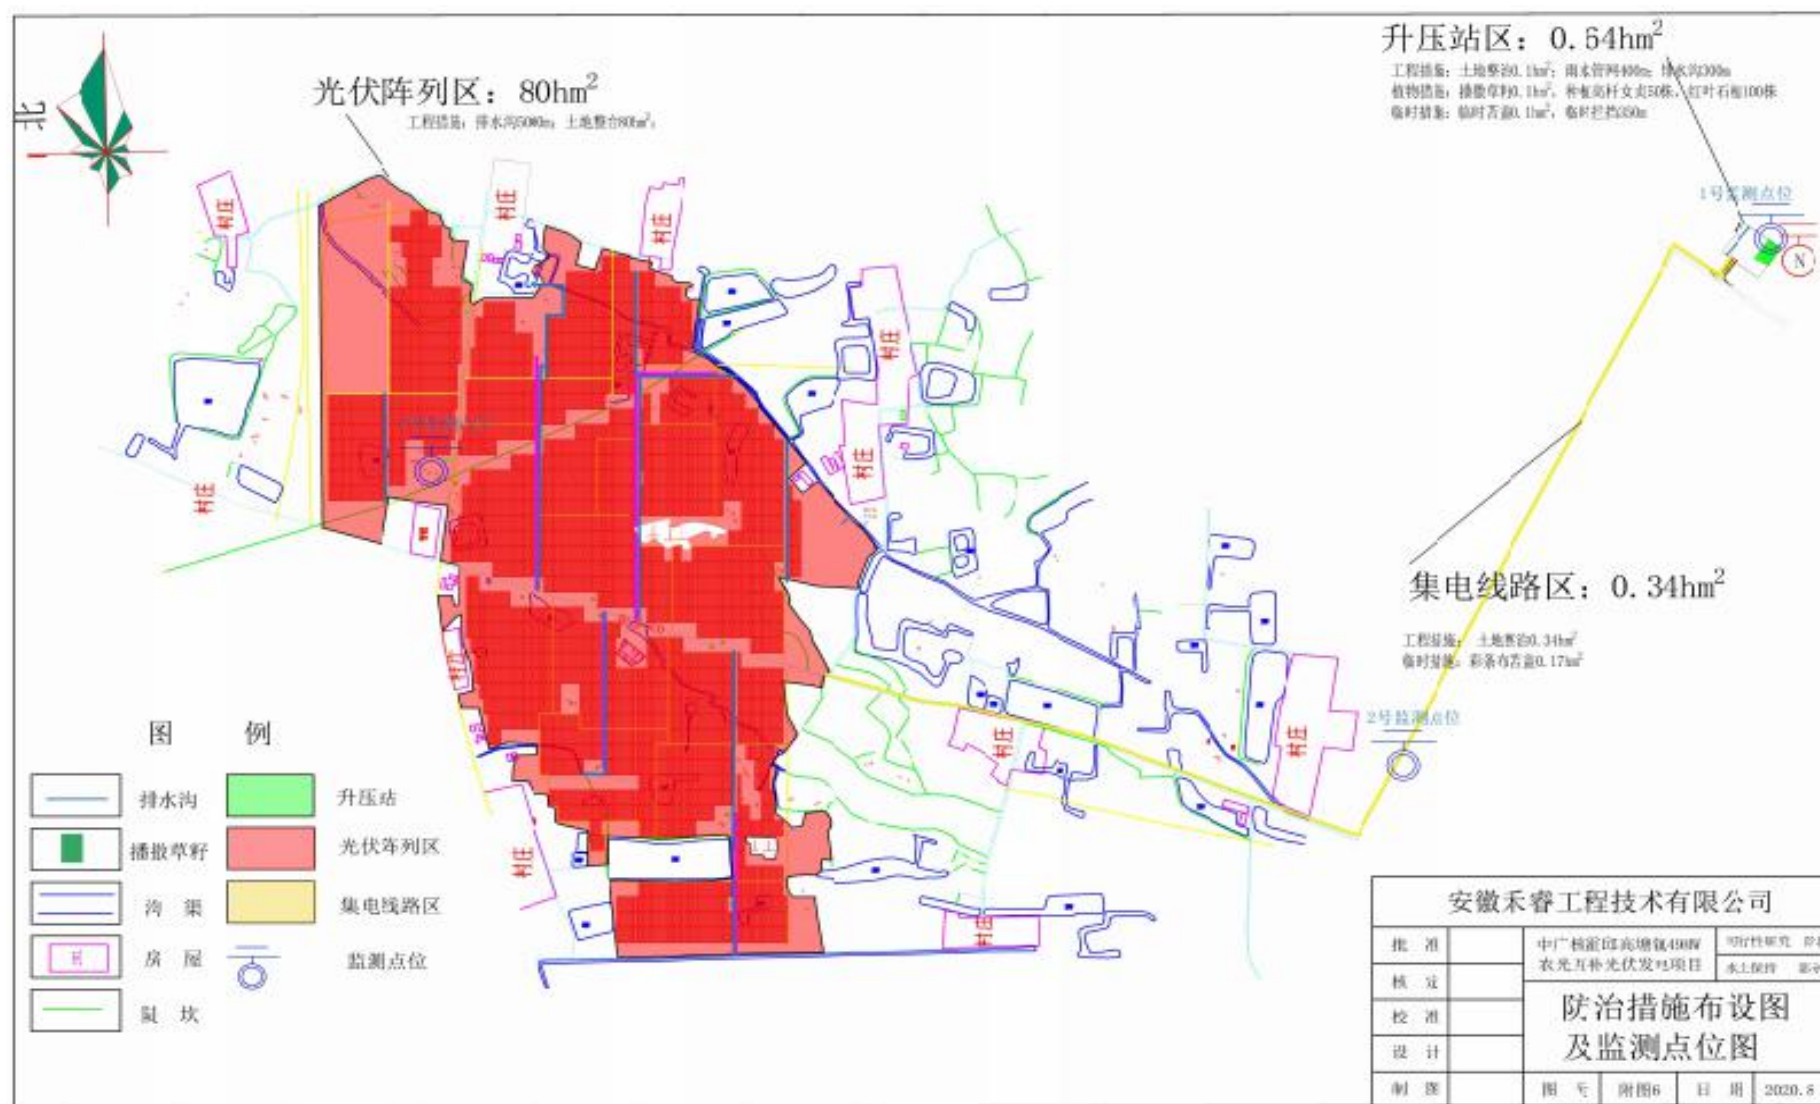
附图 3 措施布置及监测单位图

监测期间，根据本项目情况，工程已完工，后续无施工，只需对施工期间补充调查监测，以及监测开展后的水土保持措施落实及效果监测，我单位共设置监测点 3 处，主体工程区 2 个固定监测点，土方周转区 1 个固定监测点，对工程已实施的水土保持措施工程量、防治效果进行调查监测和水土流失量等进行跟踪监测。具体监测点位布设详见表 1.3。
