# 东湖存量垃圾治理工程项目

# 水土保持设施验收报告

建设单位:淮北市环境卫生管理处

编制单位:安徽禾美环保集团有限公司

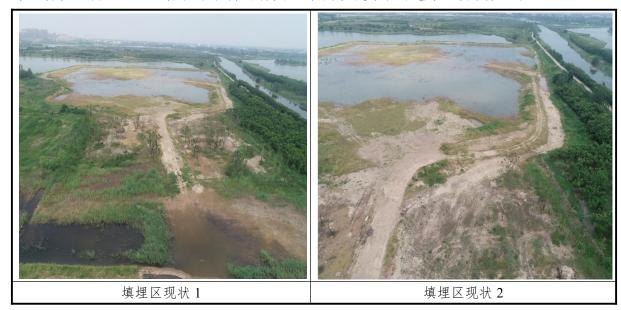
东湖存量垃圾是淮北市 2004~2009 年间为淮北市主城区生活垃圾的主要堆放场。该垃圾堆场占地面积约 12.25 万 m³,垃圾堆置深度为 1.7~7.2m,平均堆置深度 4.05m,垃圾堆放量约 40 万 m³,考虑原有填埋场底部有部分土壤被污染,一般被渗滤液污染的土壤层深平均按 0.3m 清除,底层面积按 1.3 倍放大,清除的污染土

大约为 42 万 m³。土壤中污染物的种类基本同渗滤液,含量大约同场地平整。

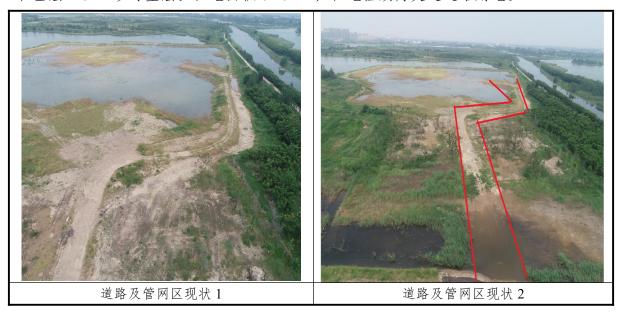
根本项目堤顶道路本着方便检修、巡视、消防、便于分区管理的原则进行设计。 堤顶道路采用混凝土道路,全部为新建道路,路基宽 4.8m,路面宽 4.0m,转弯半径 6m,新建道路比周边高约 10cm,路面结构层:18cm 砼面层+15cm 水泥稳定碎石基层+10cm 砂砾垫层。占地面积 0.20hm²,占地性质为交通道路用地。

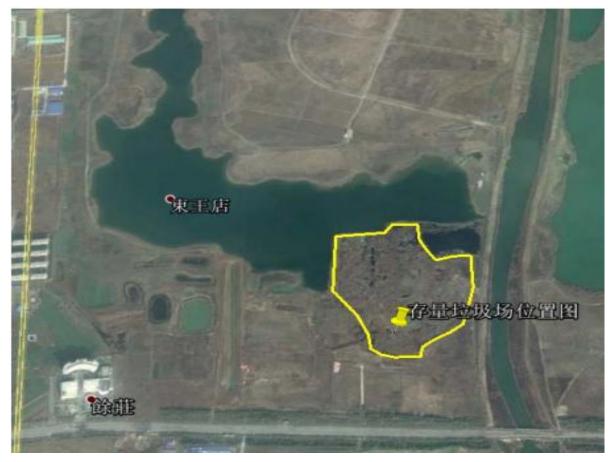
图 1-2 项目区地形地貌图

东湖存量垃圾治理工程项目位于淮北市相山区人民路以北、岱河以西(原朱寨村),该垃圾填埋场原是低洼的采煤沉陷区,并由人工取土烧砖形成大片坑塘,经数年垃圾简易填埋后形成现在的不规则垃圾场。东湖存量垃圾填埋场在2004~2009年间为淮北市城市生活垃圾的主要填埋场。垃圾主要来源于淮北市主城区,为主城区日常生活、生产过程中产生的生活垃圾,其中包括部分建筑垃圾,日填埋量约200t左右。根据勘探资料结合现场初步估算,该垃圾填埋场占地面积约10.00万m³,垃圾堆置深度为1.7~7.2米,平均堆置深度4.05米,现场垃圾堆放量约40.00万m³,项目区地形地貌见图1-2。

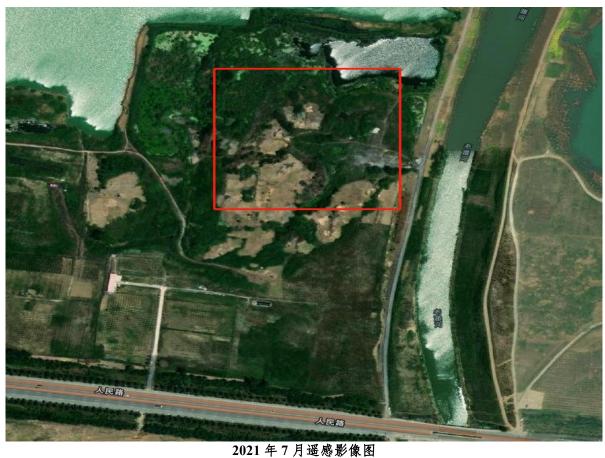
2020 年 12 月遥感影像图
