G310 苏皖界至黄口段改造工程

# 水土保持监测总结报告

建设单位：萧县交通投资有限责任公司

监测单位：安徽禾美环保集团有限公司

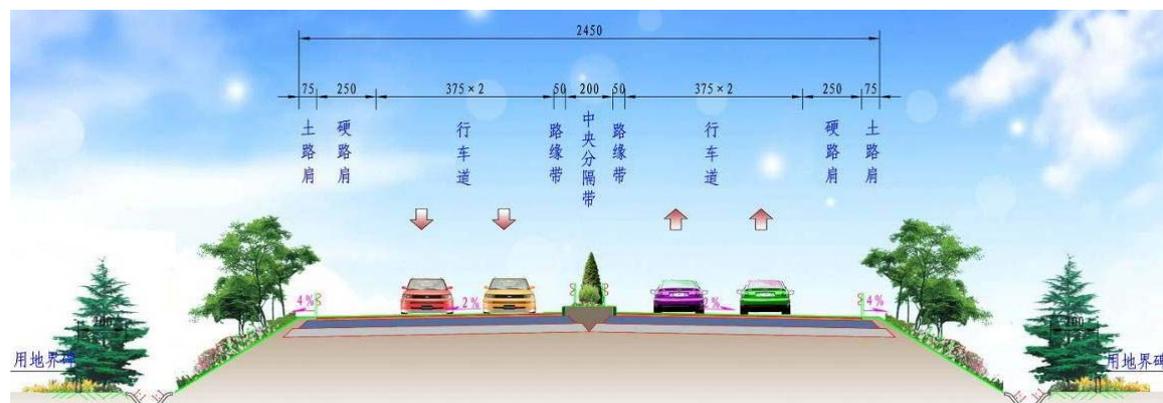
图 1.2 路基横断面设计图

路基工程区：根据现场实地调查以及结合建设单位提供的资料，G310 苏皖界至黄口段改造工程路线全长约 26.52km，按平原微丘区一级公路标准建设，兼顾城市道路功能，设计速度 80km/h，沥青混凝土路面，路基宽 24.5m。全线设中小桥 6 座，接长涵管 29 道，新建涵管 10 道，平面交叉 26 处，分离立交 1 处。全线分为改建段和新建段，其中改建段 15.62km，新建段 11.00km。路基工程区总占地为 93.17hm<sup>2</sup>，占地类型为耕地、园地、水域、宅基地、交通运输用地和其他土地。

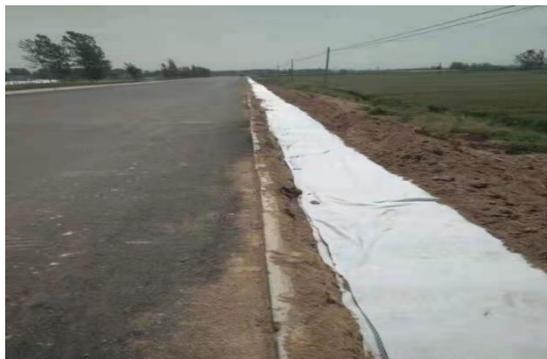
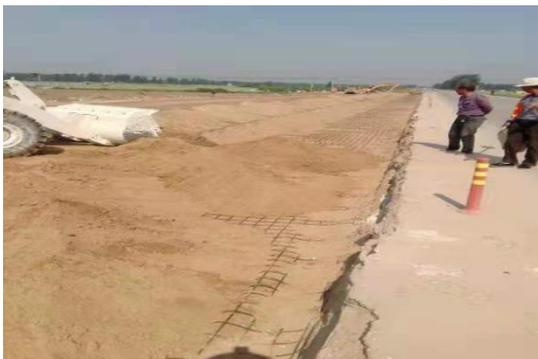
<p>项目现场（施工期）</p>	<p>项目现场（施工期）</p>

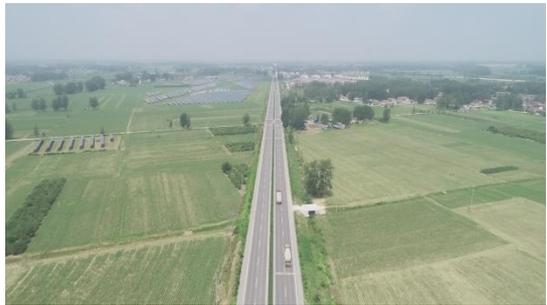
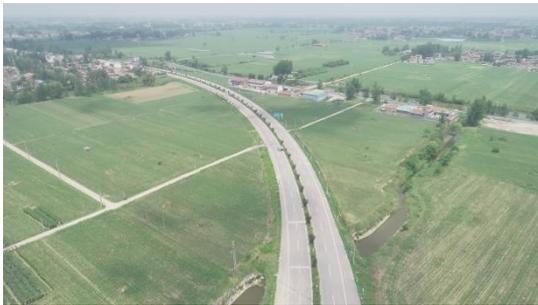
<p>项目现状</p>	<p>项目现状</p>

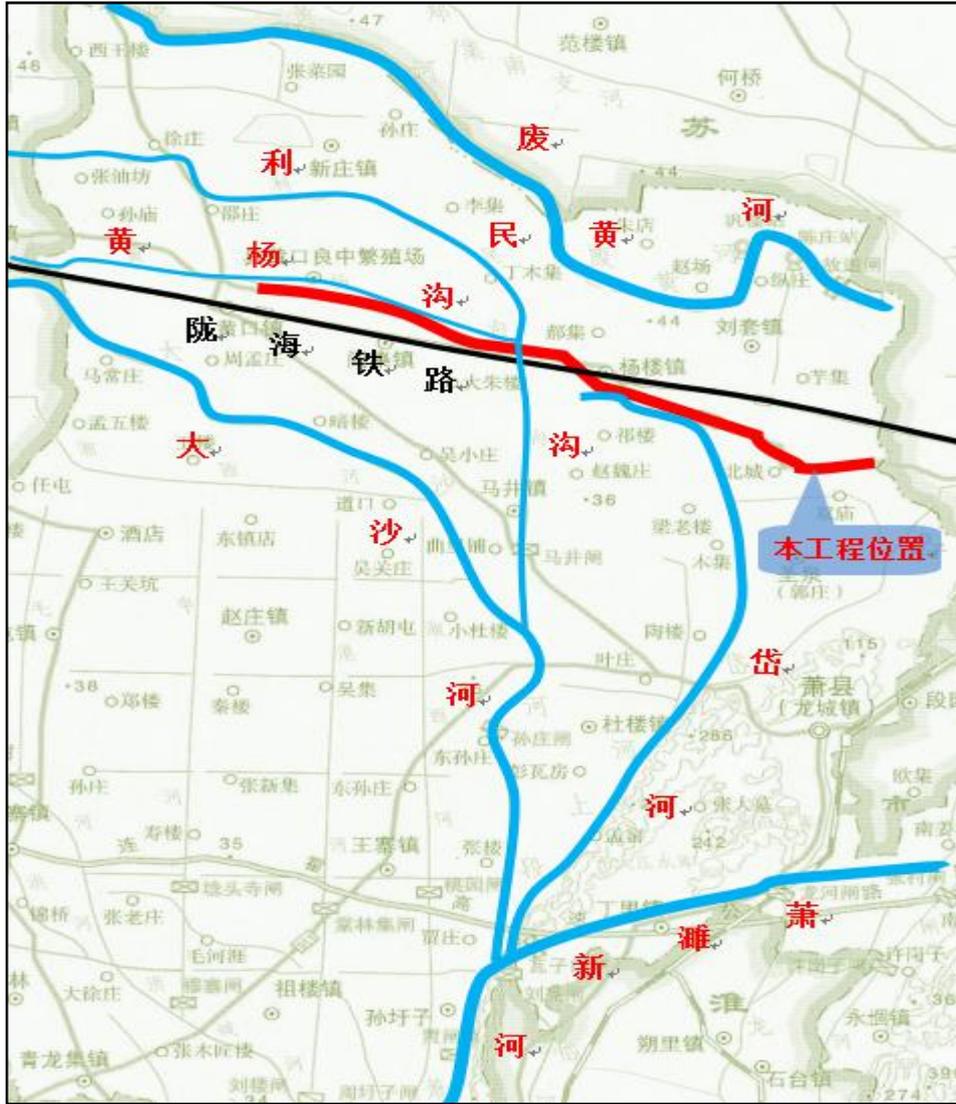
图 1.3 项目区河流水系分布

#### (4) 河流水系

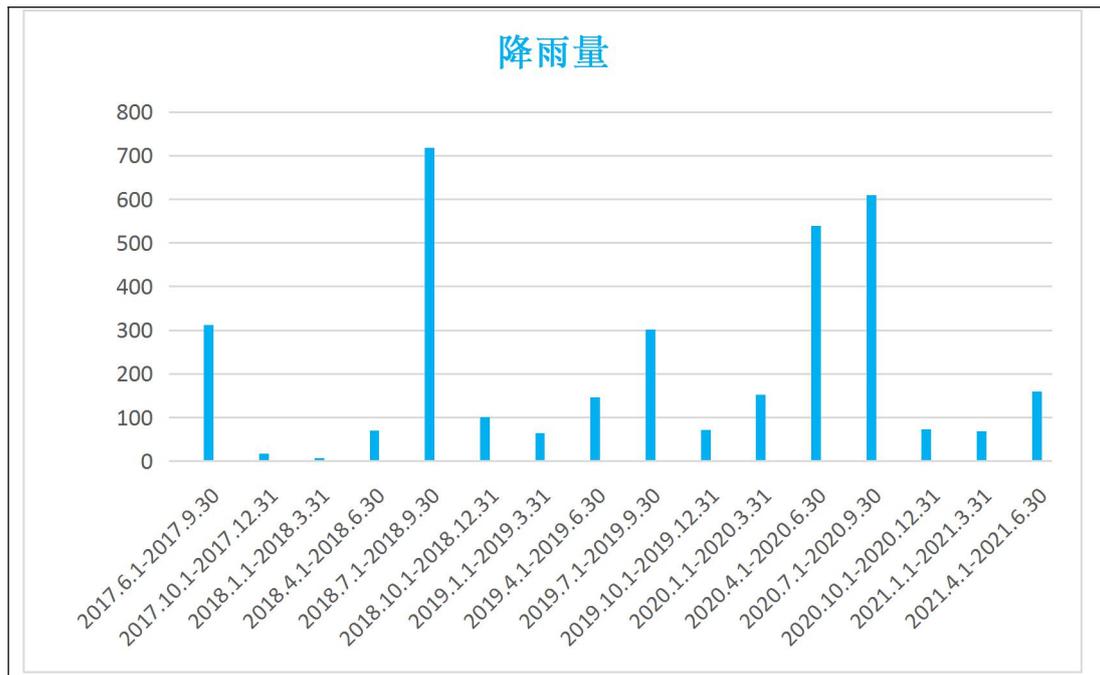
图 5.1 项目区降雨量柱状图

从表 5-3 及图 5.1 中可以看出，建设期降雨量年内分布不均，年降雨量主要集中在第二、三季度，是产生水土流失的主要时段。
