# 安徽省淠史杭灌区续建配套与节水 改造工程（2019~2020 年）竣工环境 保护验收调查报告

建设单位：安徽省淠史杭灌区续建配套与节水  
改造工程建设管理局

编制单位：安徽禾美环保集团有限公司

二〇二一年十一月

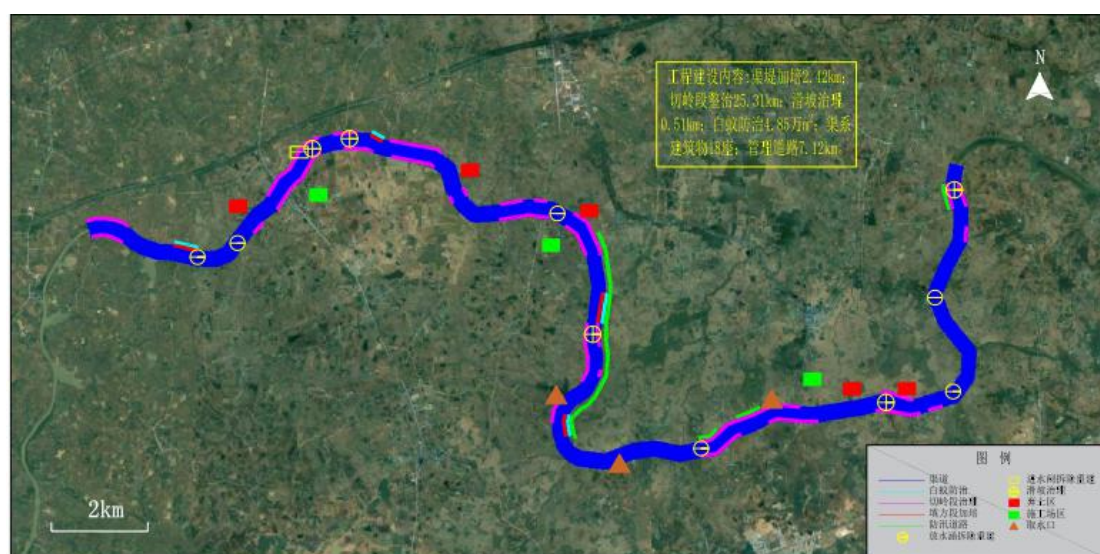
图 2.2-2 淠河总干渠（61+301~94+332）切岭段除险加固工程平面布置图

淠河灌区位于安徽省中西部六安市及合肥市境内，属江淮丘陵地区，以上游的佛子岭、磨子潭、白莲崖及响洪水库为主要水源，灌溉江淮分水两侧的丘陵岗地农田。淠河总干渠灌区位于淠河灌区内，渠道上游源自佛子岭、磨子潭、响洪甸三大水库，出水由东、西淠河汇合后从渠首横排头进水闸行经三里岗进入六安市区，穿过六安市区至九里沟，下游经罗管节制闸过青龙堰入肥西县境，全长 104.5km，其中六安市境内长 56.8km，合肥市肥西县境内长 47.7km。工程平面布置见图 2.2-2。

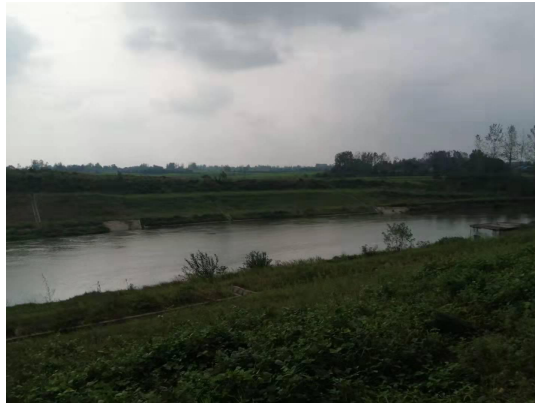
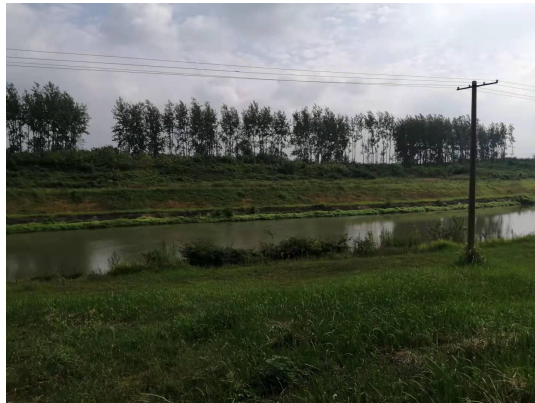
本工程渠道两侧植物恢复现状如下图所示（项目部分工程现状图）：

| 淠河总干渠岸边护坡绿化 | 潜南干渠花岗支渠工程 |

渠道植被恢复与景观绿化由施工单位负责进行，绿化区域包括渠道两侧 100m 区域，绿化工作与整治工程同步进行，边施工边进行绿化。经调查，目前这些绿化措施大部分效果较为明显，工程建设占地对区域植被破坏影响正在渐渐

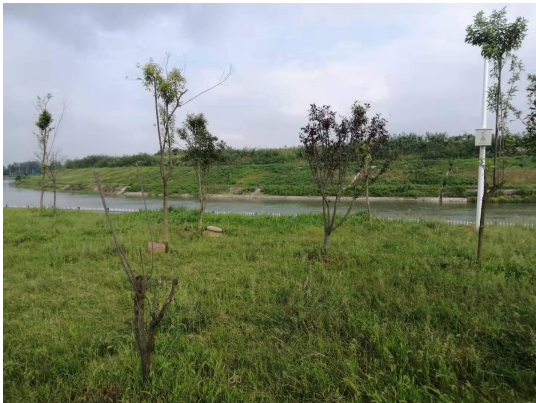
| 淠河总干渠岸边护坡绿化 | 汲东干渠岸边护坡绿化 |

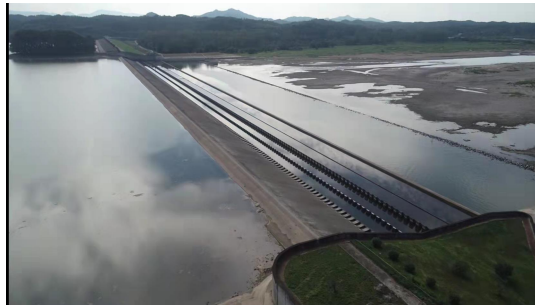
| 横排头枢纽工程 | 汲东干渠裕安段工程护坡绿化 |

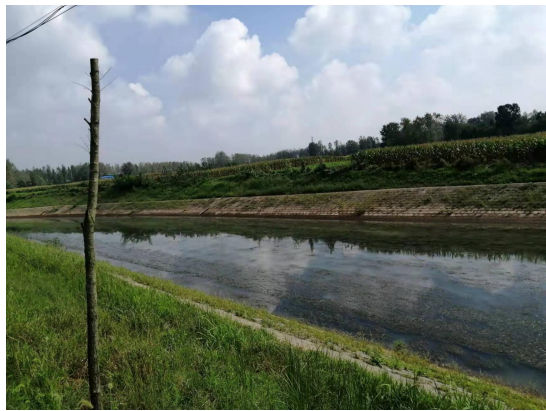
从现状来看，目前护岸、植物措施已发挥应有效力，水土流失影响很小。

| 水泥护坡、绿化护坡 | 取土场进行绿化恢复 |

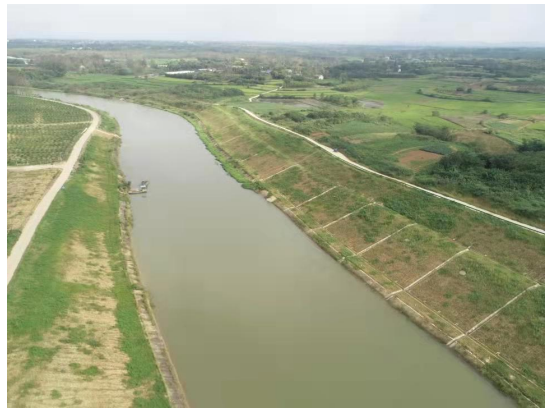
| 渠道两侧边坡绿化 | 取土场绿化复垦 |

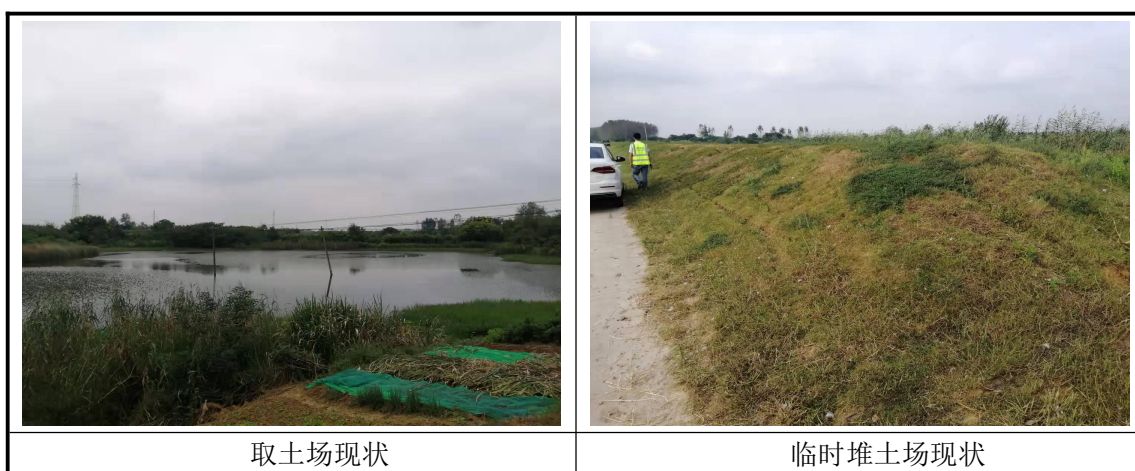
取土场现状

由上表可知，本工程永久占地主要为水域及水利设施用地，且不新增占地，因此，永久占地对周边环境的土地利用方式无影响；临时占地类型主要为荒草地、耕地、林地。工程施工应尽量避免占用耕地，实在无法避免的应在施工结束后及时进行复耕。临时堆土场、施工场地等临时占地，占用时段仅为施工期，待施工结束后，经过清理、整治，可继续使用，不会对区域用地造成较大影响。

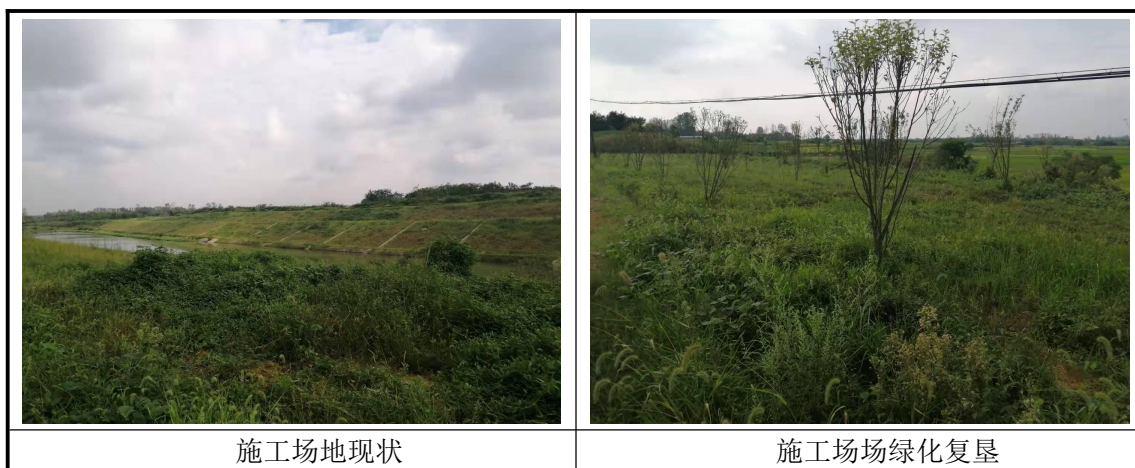
临时堆土场现状
