G345 临泉至关庙段改建工程(S204 至关庙段)

水土保持设施验收报告

建设单位：临泉县交通建设投资有限公司

二〇二一年十月

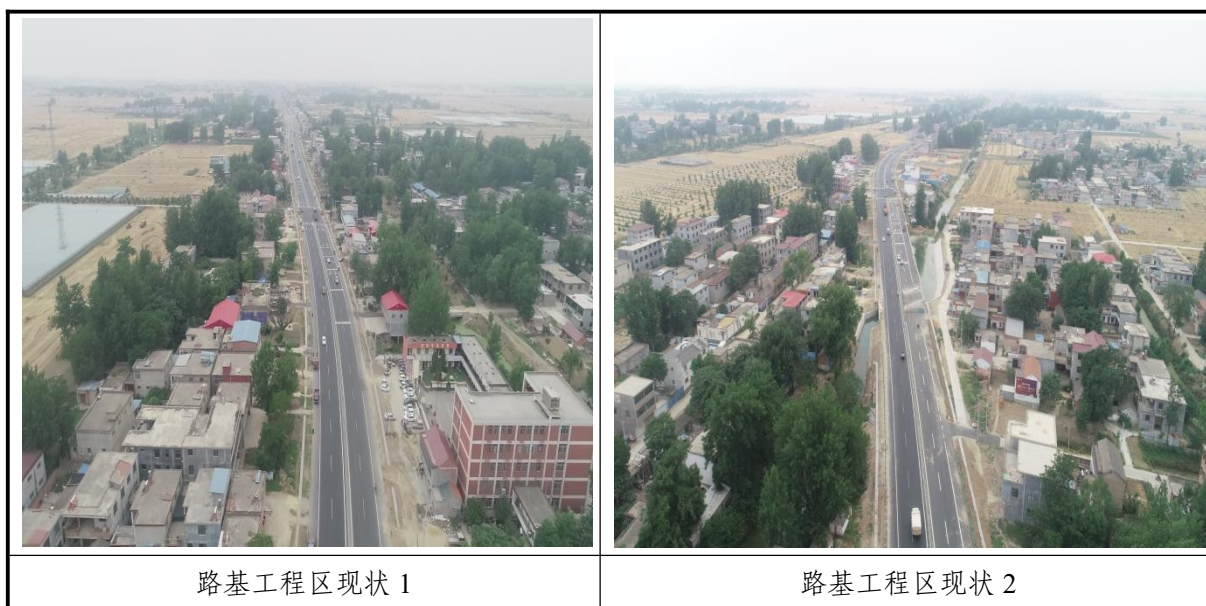
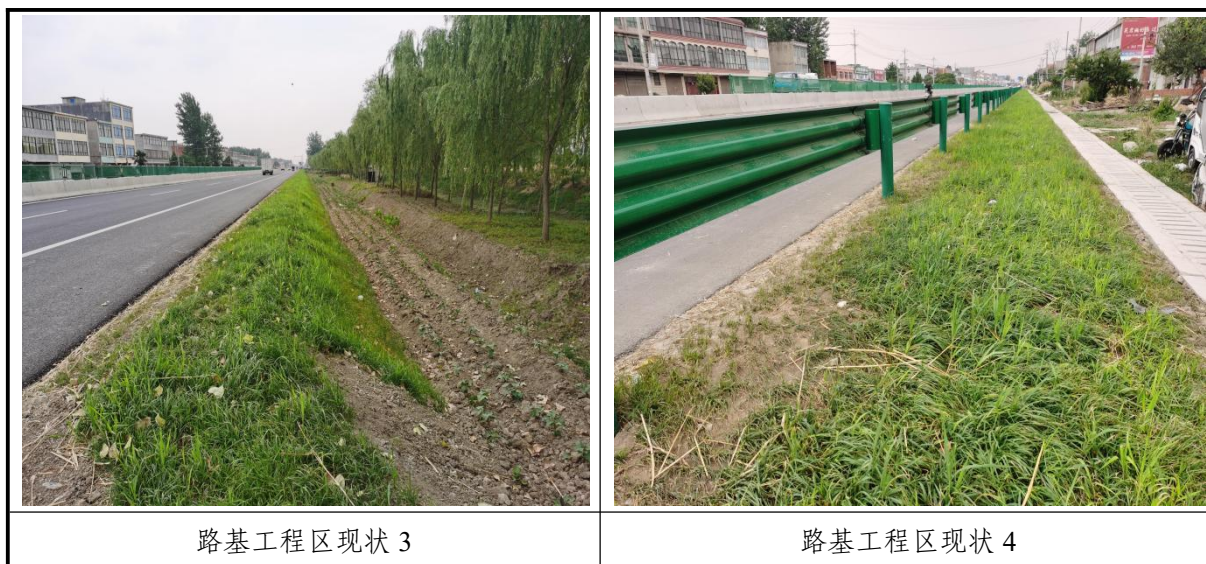
实际建设全线双向四车道，路基宽度 26.0m，路面宽 23.0m，道路横断面布置为：1.5m 土路肩+3.0m 硬路肩+2×3.75m 行车道+0.5m 路缘带+1.0m 分隔带+0.5m 路缘带+2×3.75m 行车道+3.0m 硬路肩+1.5m 土路肩。起点桩号 k2+418.35、终点桩号 k32+442.434，路线全长 30.024km。

本项目路基工程区占地面积 84.07hm²，全部为永久占地，占地类型主要为交通运输用地和耕地。

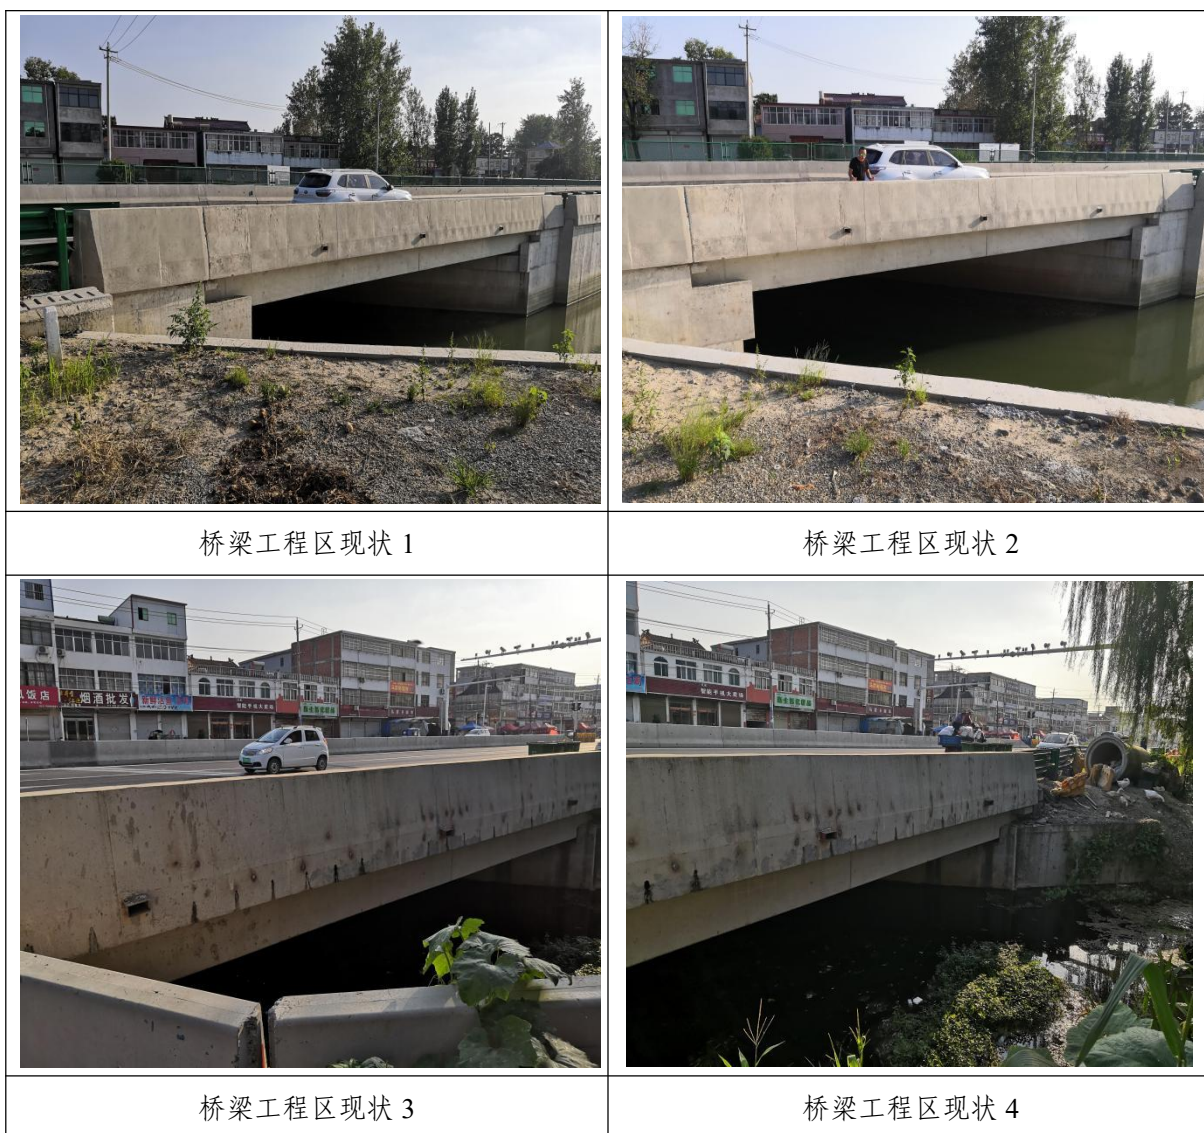
根据批复的水土保持方案结合实际调查，本项目实际建设范围内包含核桃庄桥、三里闸桥和同关桥共 3 座桥梁，项目建设过程对 3 座桥梁进行拆除重建。该区实际占地面积 0.17hm^2 ，占地性质为永久占地，占地类型为水域设施用地。具体情况见下表 1.1。

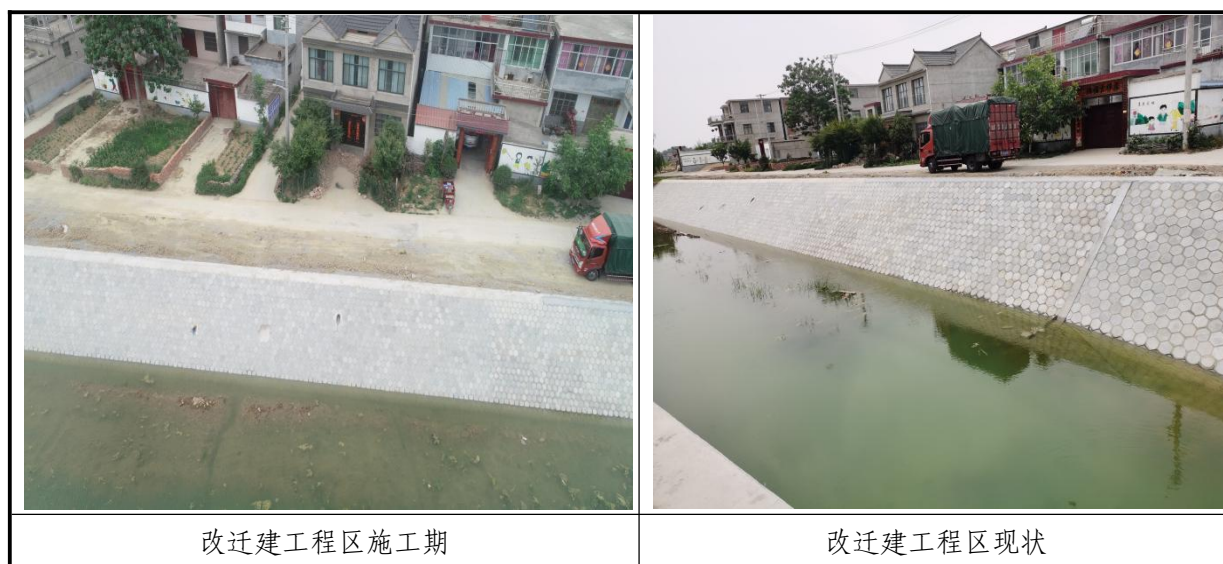
本项目改沟总长度 2450m，沟（渠）结构形式为梯形，上口宽 9m，下口宽 3m，深度 3m，占地面积 2.21hm²，占地性质为永久占地，占地类型为水域设施用地和耕地。

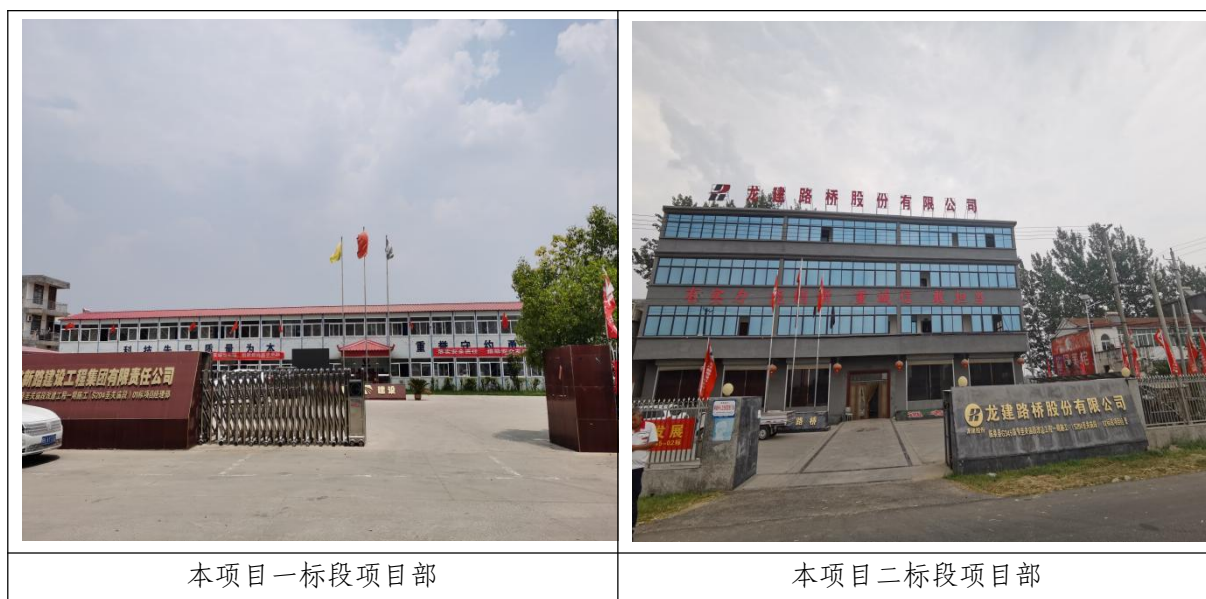
经实地调查, 本项目一标段在 k3+650 左侧设置一处项目部, 作为办公和施工生活区, 占地面积 0.35hm^2 , 占地性质为临时占地, 占地类型为耕地; 二标段在 k17+400 右侧租用一栋民房设置为项目部, 作为办公和施工生活区。在 k23+800 左侧 2km 处设置一处拌合站, 占地面积 1.26hm^2 , 占地性质为临时占地, 占地类型为耕地。

本项目一标段项目部

本项目二标段项目部
