G345 临泉至关庙段改建工程（S204 至关庙段）

# 水土保持监测总结报告

建设单位：临泉县交通建设投资有限公司

监测单位：安徽禾美环保集团有限公司

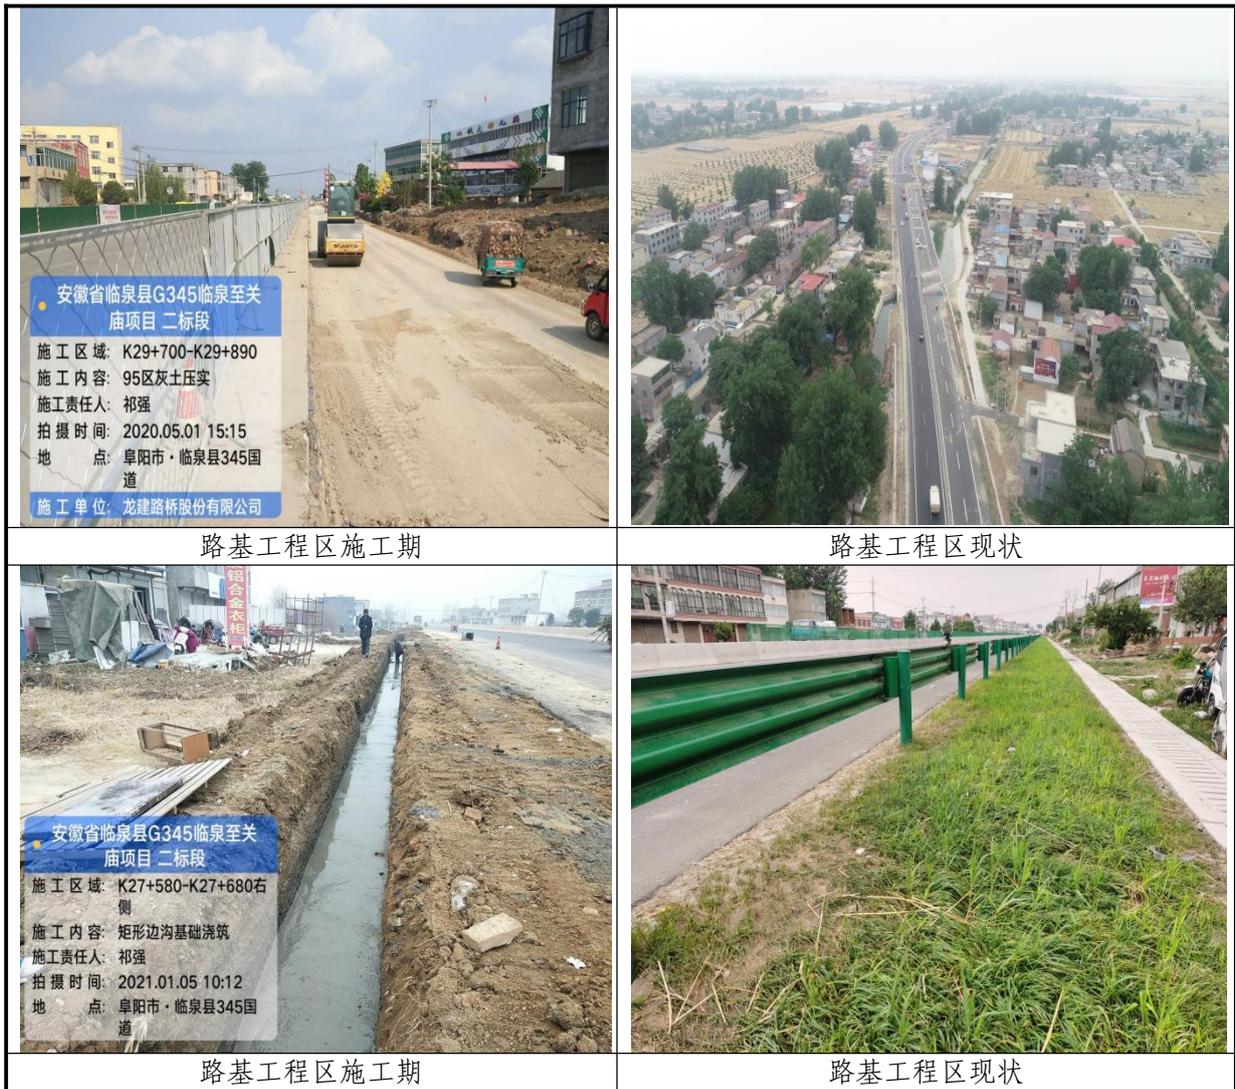
实际建设全线双向四车道，路基宽度 26.0m，路面宽 23.0m，道路横断面布置为：1.5m 土路肩+3.0m 硬路肩+2×3.75m 行车道+0.5m 路缘带+1.0m 分隔带+0.5m 路缘带+2×3.75m 行车道+3.0m 硬路肩+1.5m 土路肩。起点桩号 k2+418.35、终点桩号 k32+442.434，路线全长 30.024km。

本项目路基工程区占地面积 84.07hm<sup>2</sup>，全部为永久占地，占地类型主要为交通运输用地和耕地。

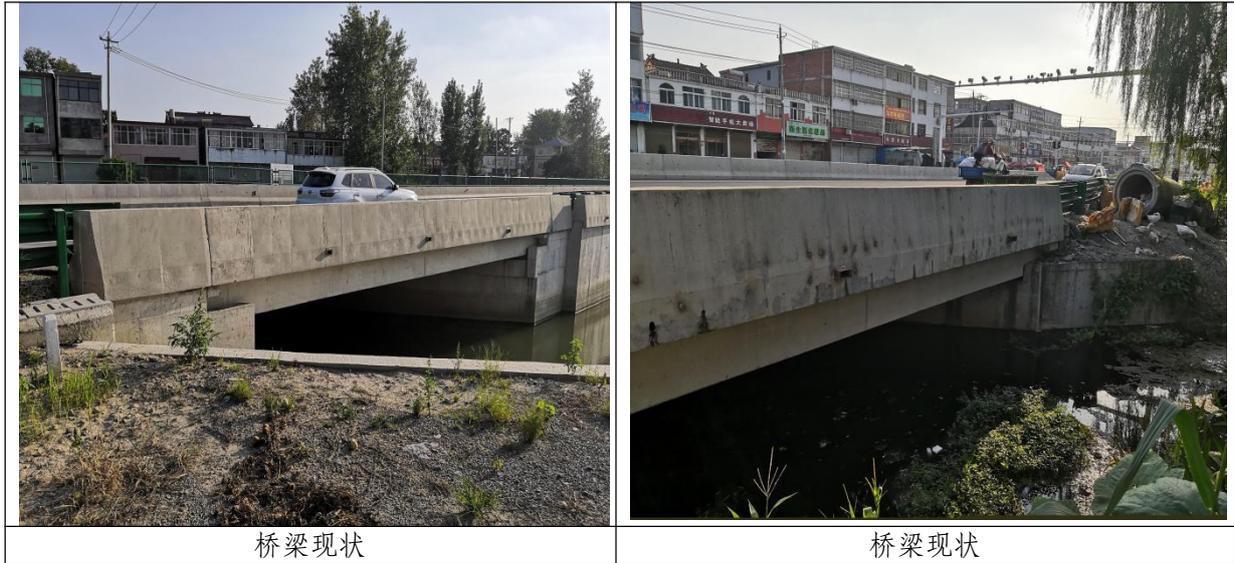
根据批复的水土保持方案结合实际调查，本项目实际建设范围内包含核桃庄桥、三里闸桥和同关桥共 3 座桥梁，项目建设过程对 3 座桥梁进行拆除重建。该区实际占地面积  $0.17\text{hm}^2$ ，占地性质为永久占地，占地类型为水域设施用地。具体情况见下表 1.1。

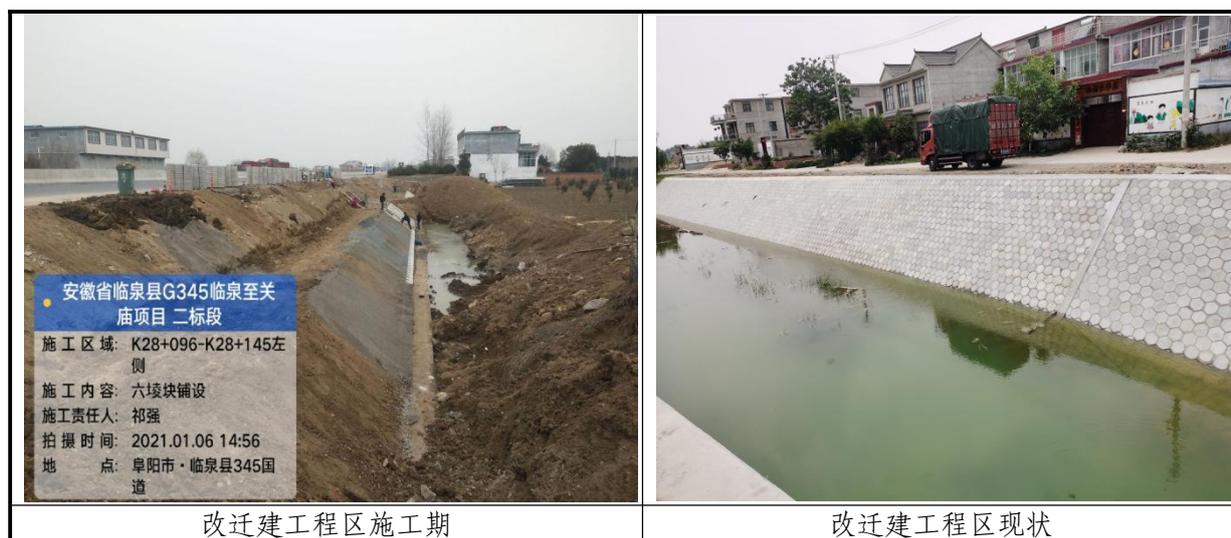
由于本工程的建设，部分河沟不规则、斜交角度过小或主线压沟（渠）。主体依据实际情况，根据沟（渠）的宽度、深度作了改沟（渠）设计，确保农田灌排正常运行及周边道路与主线的平顺衔接。

本项目改沟总长度 2450m，沟（渠）结构形式为梯形，上口宽 9m，下口宽 3m，深度 3m，占地面积 2.21hm<sup>2</sup>，占地性质为永久占地，占地类型为水域设施用地和耕地。

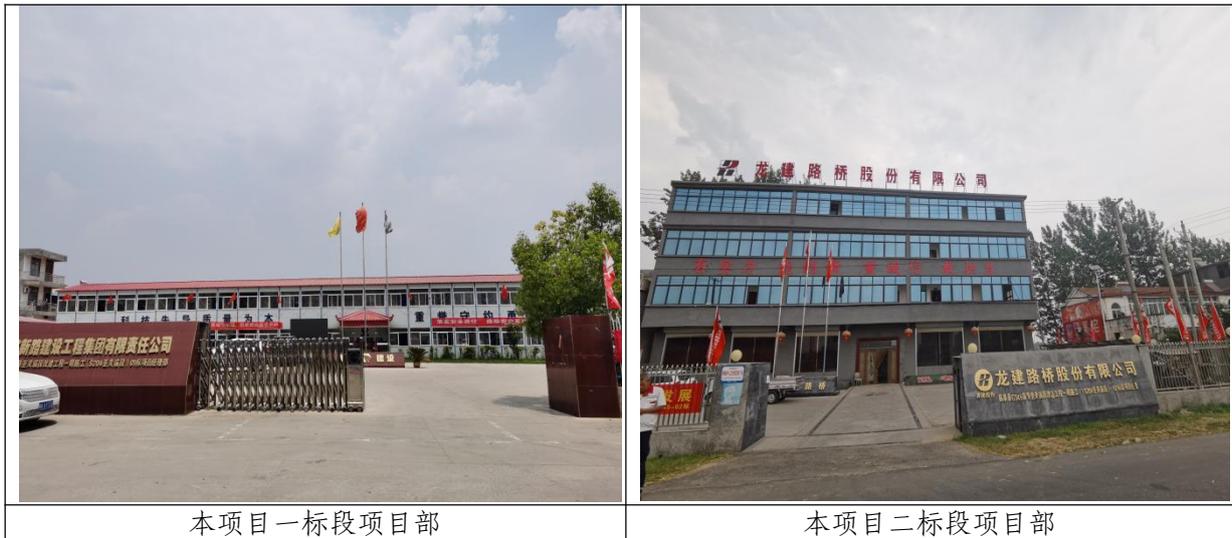
经实地调查,本项目一标段在 k3+650 左侧设置一处项目部,作为办公和施工生活区,占地面积 0.35hm<sup>2</sup>,占地性质为临时占地,占地类型为耕地;二标段在 k17+400 右侧租用一栋民房设置为项目部,作为办公和施工生活区。在 k23+800 左侧 2km 处设置一处拌合站,占地面积 1.26hm<sup>2</sup>,占地性质为临时占地,占地类型为耕地。
