长江东路（滁州路-二十埠河桥西）改造工程

# 水土保持监测总结报告

建设单位：合肥市市政工程管理处

监测单位：安徽禾美环保集团有限公司

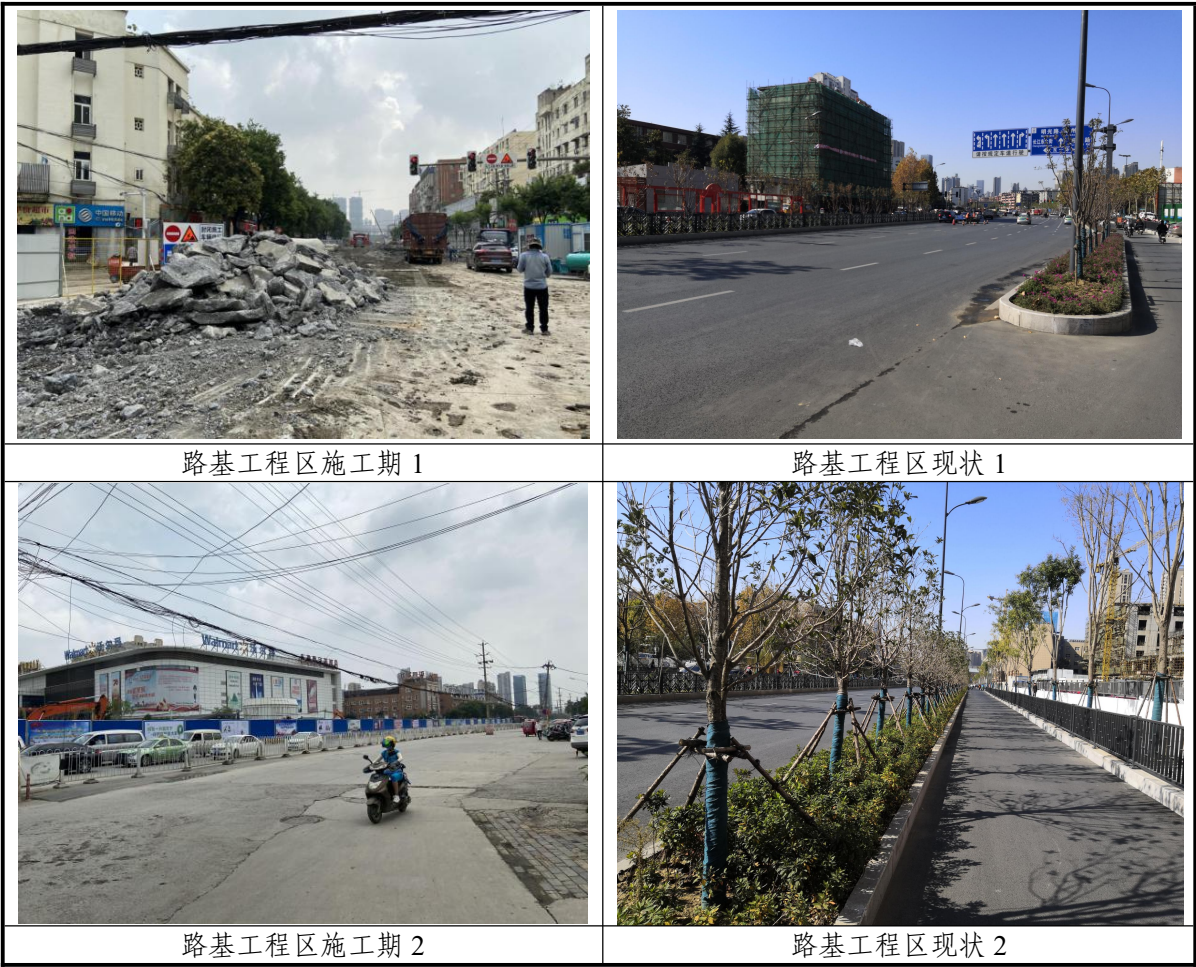
##### 1）路基横断面设计

长江东路（滁州路-二十埠河桥西）里程共 6.12km，全线按六车道城市主干路标准修建。本项目为平原微丘区，地形起伏不大，设计速度为 40~60km/h，整体式路基，宽度为 37~50m，无分离式路基，横断面布置为：

① 滁州路(K0+000)~K0+540:  $10.5\text{m}(\text{机动车道}) \times 2 + 3.0\text{m}(\text{非机动车道}) \times 2 + 5.0\text{m}(\text{人行道做至建筑边}) \times 2 = 37\text{m}$ 。

② K0+540 ~ 郎溪路段(K5+320):  $3.0\text{米}(\text{中央分隔带}) + 10.5\text{m}(\text{机动车道}) \times 2 + 2.0\text{米}(\text{机非分隔带}) \times 2 + 3.0\text{m}(\text{非机动车道}) \times 2 + 5.0\text{m}(\text{人行道做至建筑边}) \times 2 = 45\text{m}$ 。

③ 郎溪路(K5+320) ~ 二十埠河桥西(K6+120):  $4.5\text{m}(\text{人行道做至建筑边}) + 7.0\text{m}(\text{辅道}) + 2.0\text{m}(\text{机非分隔带}) + 11.5\text{m}(\text{机动车道}) + 14.5\text{m}(\text{机动车道}) + 2.0\text{m}(\text{机非分隔带}) + 3.5\text{m}(\text{非机动车道}) + 5\text{m}(\text{人行道做至建筑边}) = 50\text{m}$ 。

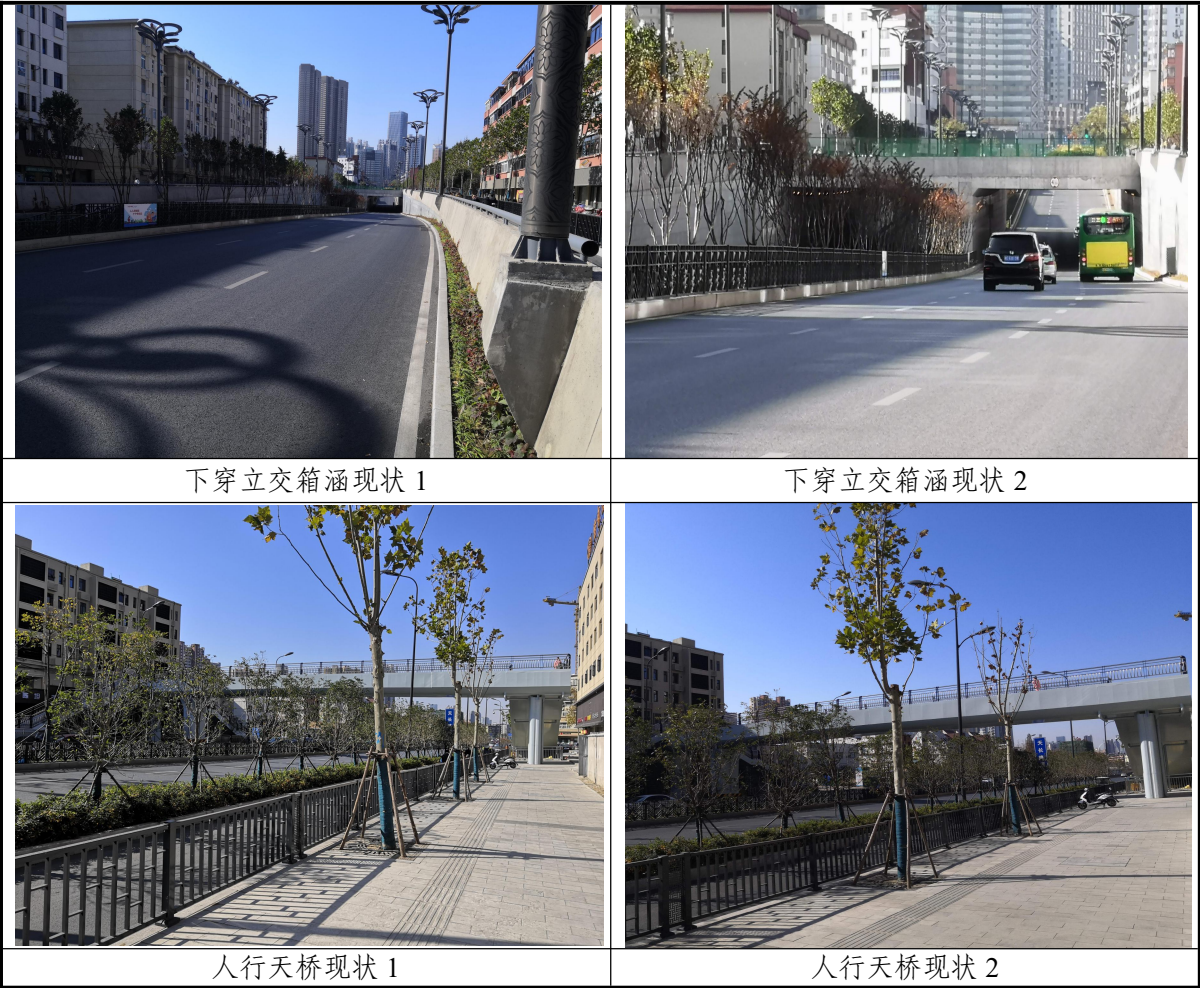
表 1.1 交叉工程技术指标表

| 序号 | 名称 | 中心桩号 | 位置 | 跨数 | 跨径布置 | 布置形式 |
|---|---|---|---|---|---|---|
| 2 | 人行天桥 1 | K1+521.5 | 天长路与来安路之间 | 两跨 | 32.9m+6.15m | 一字型 |
| 3 | 人行天桥 2 | K5+052 | 曹冲路与史城路之间 | 两跨 | 10.5m+36m | 一字型 |
