长江东路（滁州路-二十埠河桥西）改造工程

水土保持设施验收报告

建设单位：合肥市市政工程管理处

编制单位：安徽禾美环保集团有限公司

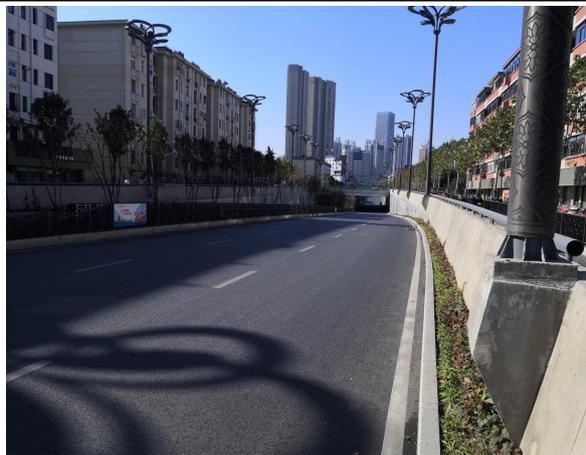
| 下穿立交箱涵现状 1 | 下穿立交箱涵现状 2 |

下穿立交箱涵利用现状淮南线下穿箱涵进行改造，现状下穿箱涵为五孔，车行道为双向 4 车道，箱涵两侧地下水位以下部分采用 U 槽构造，新建下穿立交箱涵采用双孔布置，双向 6 车道，机动车道下穿淮南线，且设置中央防撞设施，非机动车道和人行道平交淮南线净跨径 $L=2m \times 11.8m$ ，宽度 $B=26.2m$ ，净高 $H=5.7m$ （包含箱涵结构内道路路面结构）。

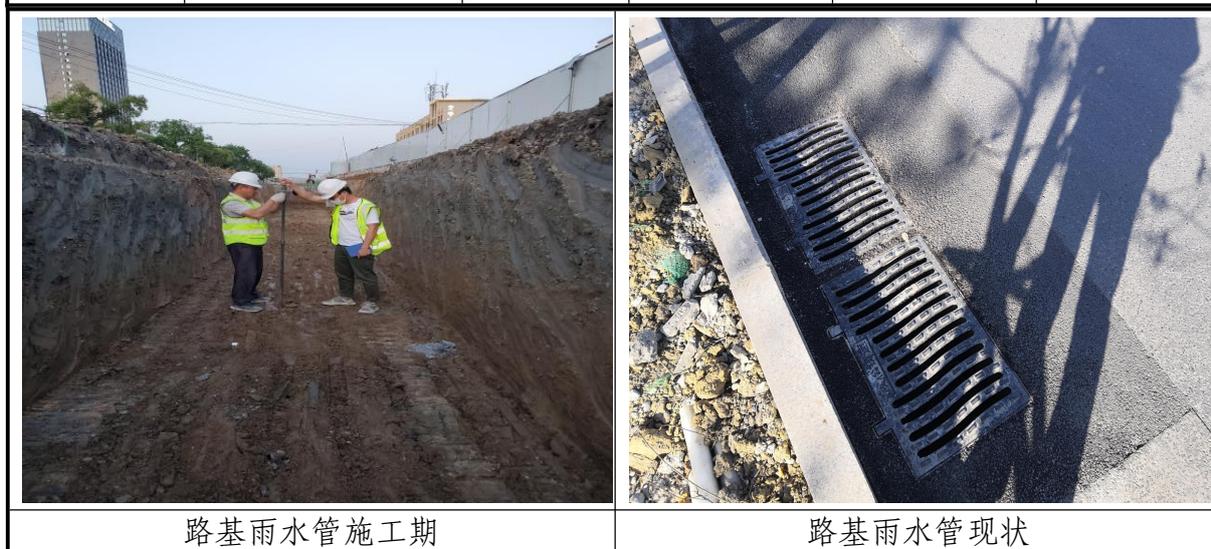
路基雨水管施工期

路基雨水管现状

实际实施的水土保持工程措施为路基布设雨水管 13342m，雨水箱涵 1020m。

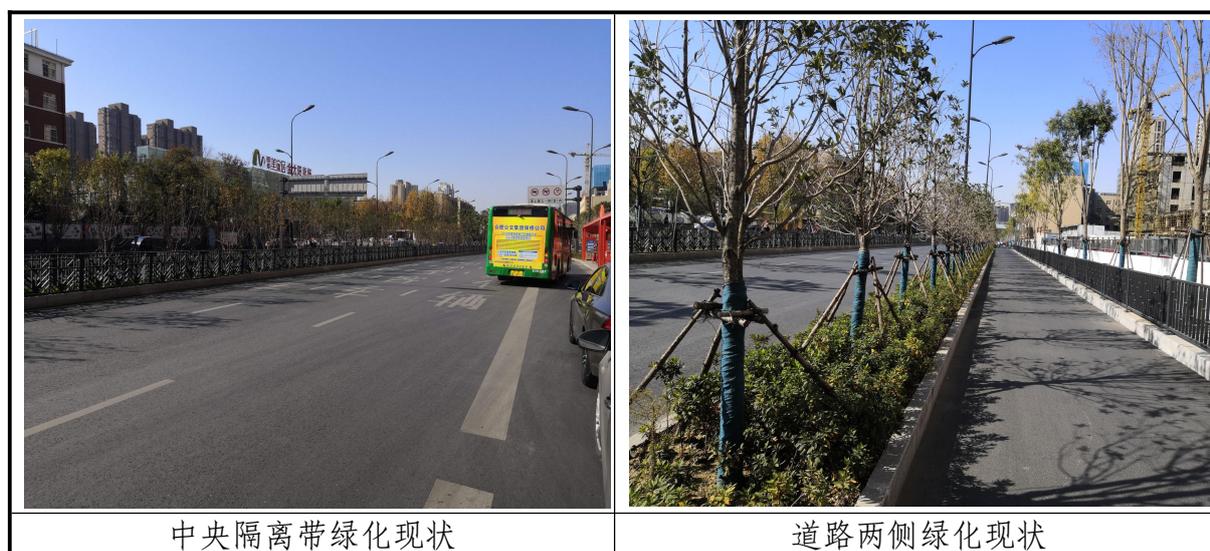
根据现场调查、查阅监测资料等，实际完成的水土保持植物措施主要为景观绿化

3.03hm²。

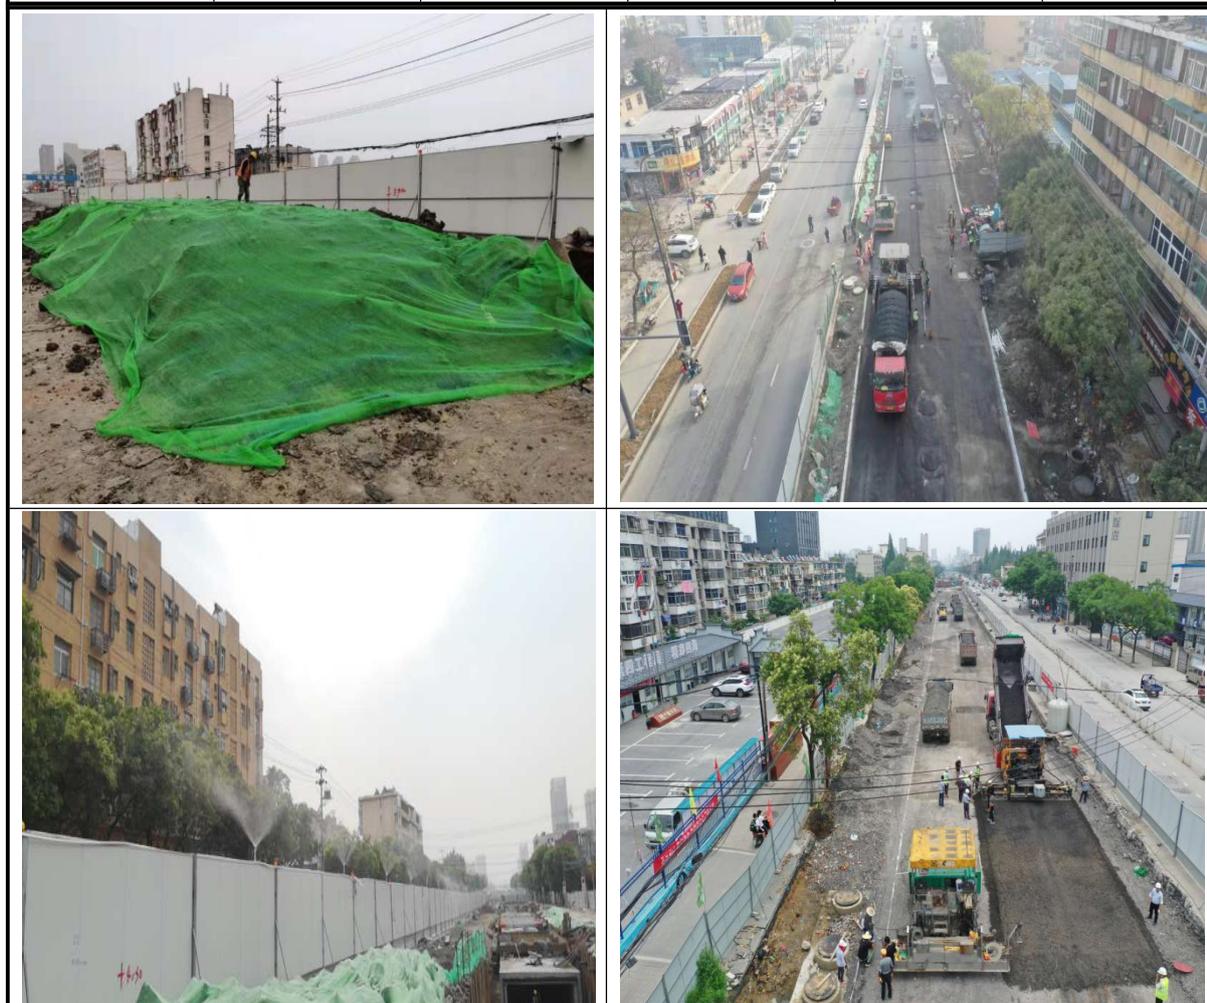
根据现场监理及工程资料，本工程主要采取了密目网苫盖、彩钢板拦挡等临时措施。主要完成的工程量包括：密目网苫盖 6000m²、彩钢板拦挡 18000m。具体的工程量见下表 3-9。

由于项目建设过程采用半幅施工，施工前用彩钢板将施工区域进行拦挡，施工过程中加强苫盖力度以减少水土流失，导致实际实施的临时措施较批复的方案发生变化。
