北京路（繁华大道—花园大道）改造工程

# 水土保持设施验收报告

建设单位：合肥城建投资控股有限公司

编制单位：安徽禾美环保集团有限公司

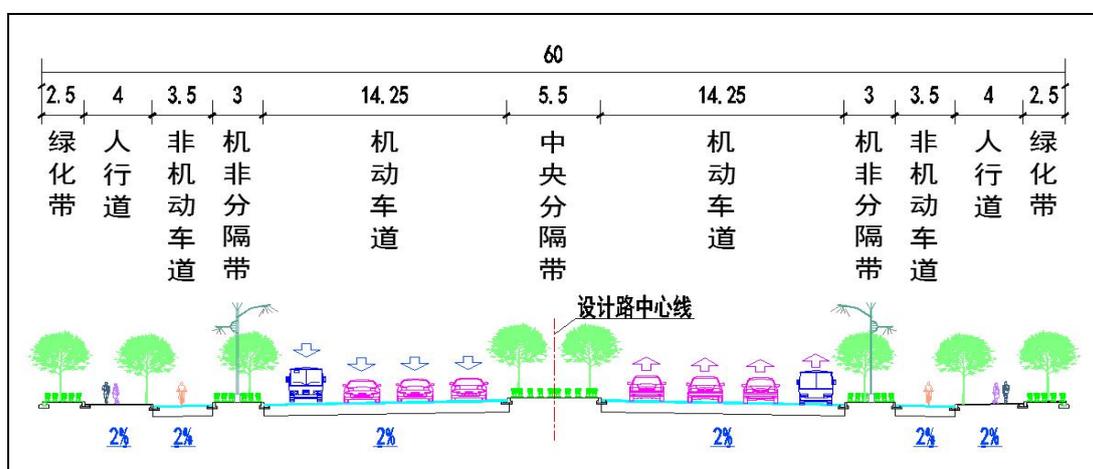
图 1.2 路基标准横断面图

照明工程等。根据现场调查，北京路红线宽 60 米，横断面布置为 60m=2.5m 绿化带+4m 人行道+3.5m 非机动车道+3m 机非分隔带+14.25m 机动车道+5.5m 中央分隔带+14.25m 机动车道+3m 机非分隔带+3.5m 非机动车道+4m 人行道+2.5m 绿化带。

繁华大道南侧与北京路相交道路共有 9 条(含现状 4 条、规划与拟建 5 条)，其中主干路 2 条，次干路 3 条，支路 4 条。繁华大道北侧有 1 条与北京路相交道路，为长春街，道路等级为支路。该区域内主要为工业、商业用地，根据相交道路等级，北京路与次干路相交采取渠化拓宽，支路右进右出接入北京路。路基工程区总占地 15.41hm<sup>2</sup>。路基标准横断面见图 1.2。

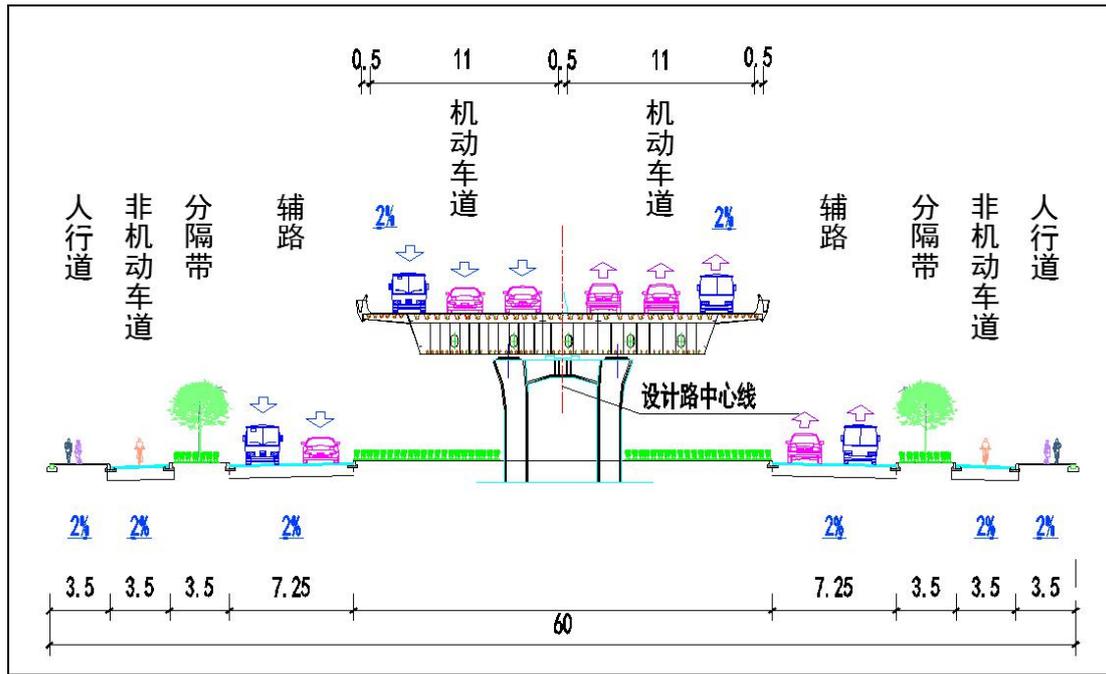
图 1.3 北京路上跨繁华大道桥梁标准横断面图

本项目桥梁为北京路上跨繁华大道跨线桥，桥梁跨径总长 415m。其中主跨为 (40+65+40) m 钢箱梁一联，两端引桥南侧为 5×30m 预应力混凝土箱梁一联，北侧为 4×30m 预应力混凝土箱梁一联。桥梁平面位于“s”形曲线段，北京路与繁华大道斜交，斜交角 26°。北京路与繁华大道交口设有轨道 5 号线北京路站点。北京路站沿繁华大道东西向布置，在繁华大道中央，宽约 20.7m。该地铁车站正在施工，基坑较深，桥梁上跨繁华大道施工时地面荷载不宜过大。桥梁工程区占地面积为 2.49hm<sup>2</sup>。北京路上跨繁华大道桥梁标准横断面见图 1.3。

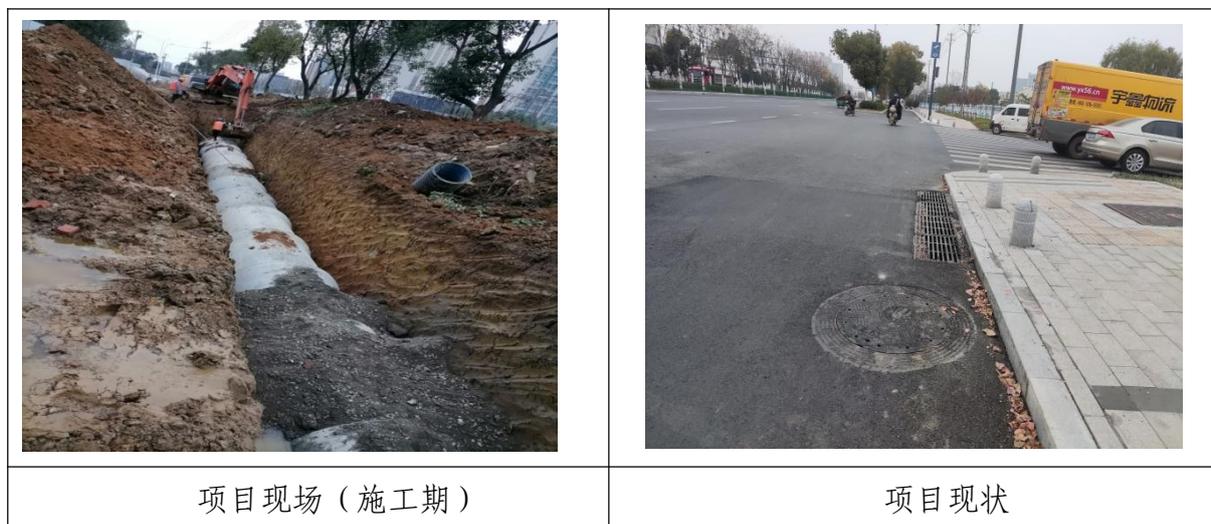
路基工程区：雨水管道 7415m，雨水检查井 209 座，雨水口 431 座，土地整治

桥梁工程区：雨水管道 1078m，雨水检查井 30 座，雨水口 71 座，土地整治 1.14hm<sup>2</sup>。

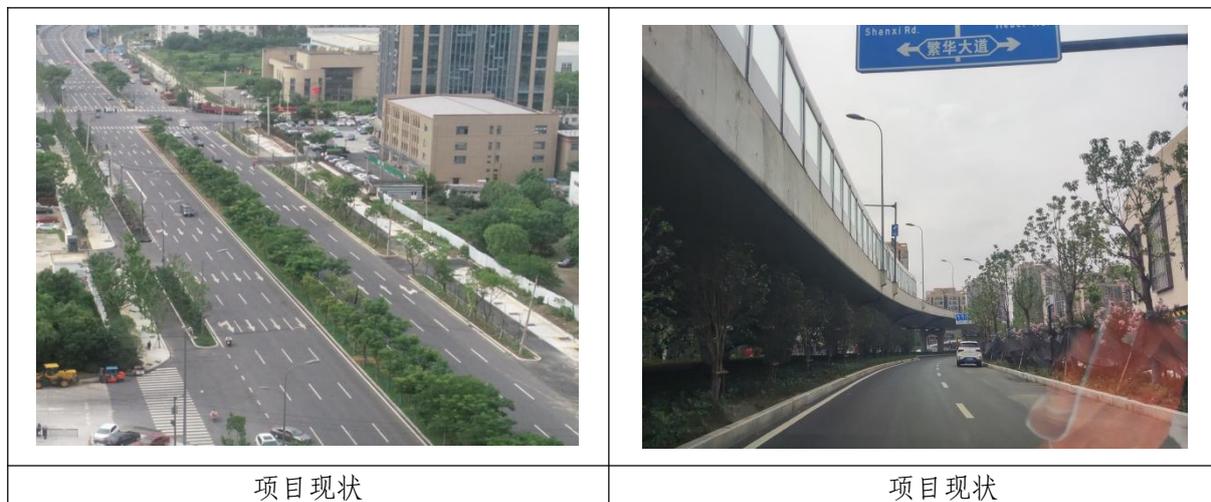
项目现状

路基工程区：综合绿化 3.77hm<sup>2</sup>。

桥梁工程区：综合绿化 1.14hm<sup>2</sup>。
