北京路（繁华大道—花园大道）改造工程

# 水土保持监测总结报告

建设单位：合肥城建投资控股有限公司

监测单位：安徽禾美环保集团有限公司

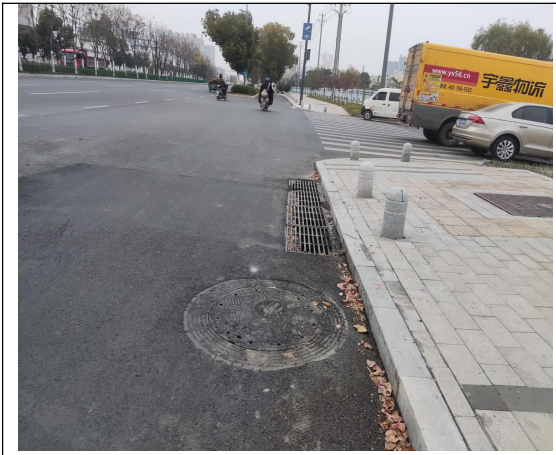
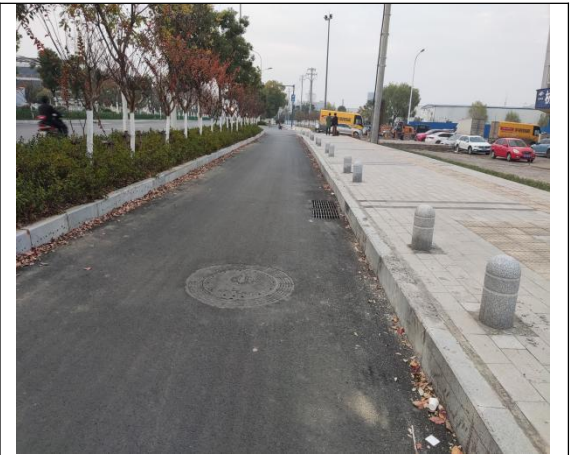
路基工程区：雨水管道 7415m，雨水检查井 209 座，雨水口 431 座。土地整治 3.77hm<sup>2</sup>。

桥梁工程区：雨水管道 1078m，雨水检查井 30 座，雨水口 71 座，土地整治 1.14hm<sup>2</sup>。

| 雨水管网 | 雨水管网 |

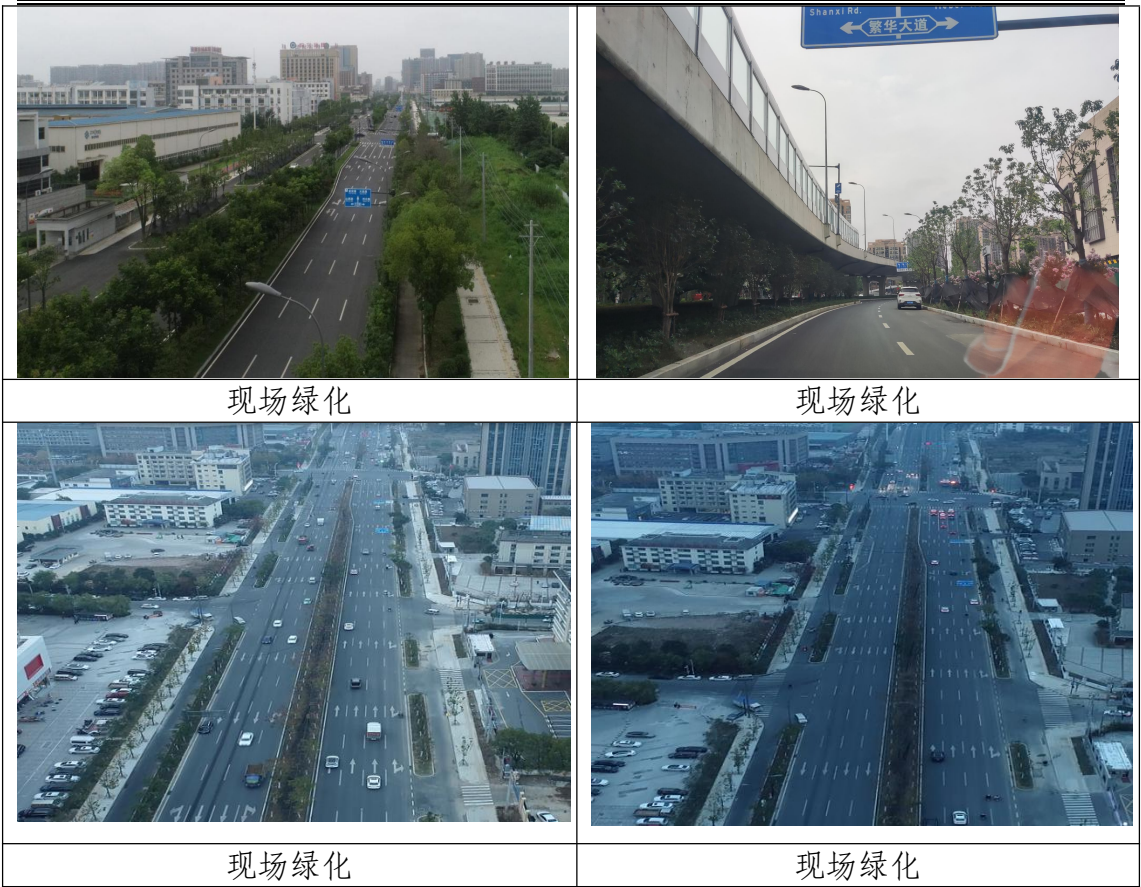
路基工程区：综合绿化 3.77hm<sup>2</sup>。

桥梁工程区：综合绿化 1.14hm<sup>2</sup>。
