美和路（金寨路—屏山路）项目

# 水土保持设施验收报告

建设单位：合肥市重点工程建设管理局

编制单位：安徽禾美环保集团有限公司

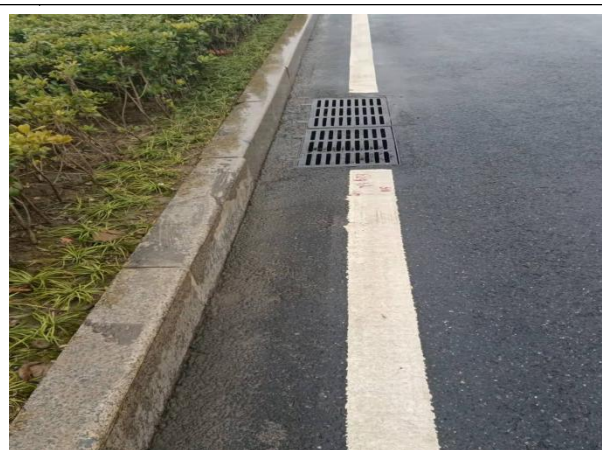
项目现状雨水管网

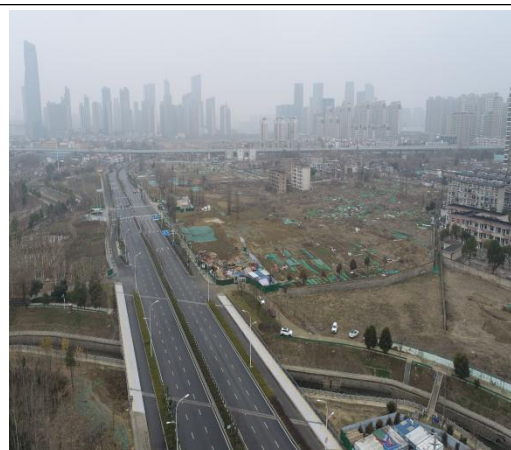
桥梁工程区绿化

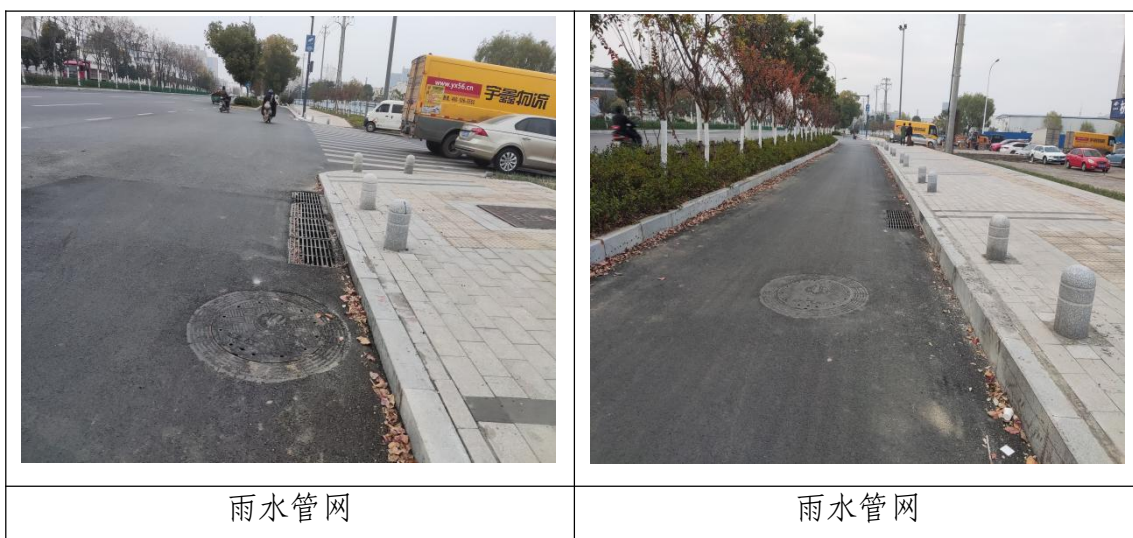
路基工程区：表土剥离 0.93 万  $\text{m}^3$ ，表土回覆 0.93 万  $\text{m}^3$ ，排水工程 2700m。土地整治 2.15 $\text{hm}^2$ 。

桥梁工程区：表土剥离 0.01 万  $\text{m}^3$ ，表土回覆 0.01 万  $\text{m}^3$ ，排水工程 324m，土地整治 0.01 $\text{hm}^2$ 。
