美和路（金寨路—屏山路）项目

# 水土保持监测总结报告

建设单位：合肥市重点工程建设管理局

监测单位：安徽禾美环保集团有限公司

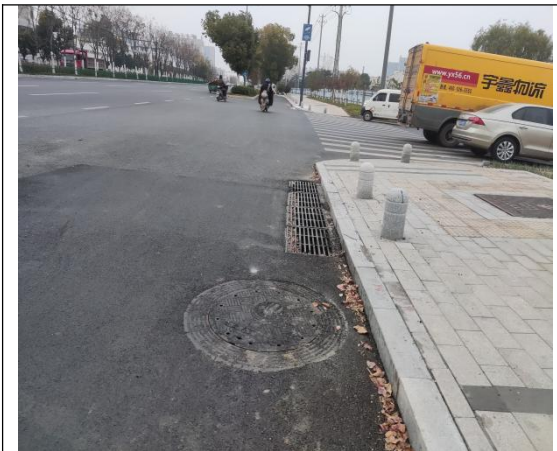
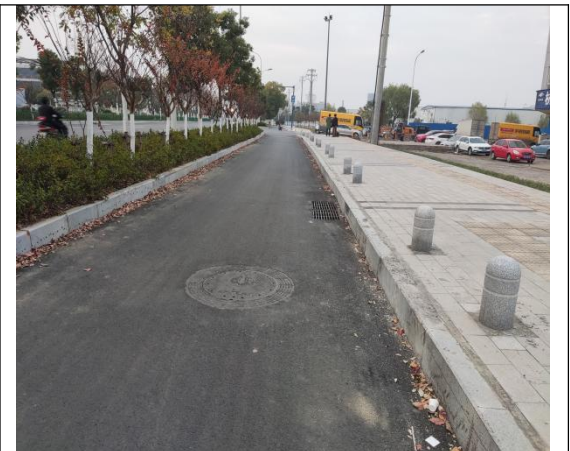
| 雨水管网 | 雨水管网 |

路基工程区：表土剥离 0.93 万 m<sup>3</sup>，表土回覆 0.93 万 m<sup>3</sup>，排水工程 2700m。  
土地整治 2.15hm<sup>2</sup>。

桥梁工程区：表土剥离 0.01 万 m<sup>3</sup>，表土回覆 0.01 万 m<sup>3</sup>，排水工程 324m，  
土地整治 0.01hm<sup>2</sup>。
