年产 20 万台（套）汽车检测、维修专用设备、
工具项目

水土保持方案报告表

建设单位：安徽迅驰工具设备有限公司

编制单位：宣城禾美环保技术有限公司

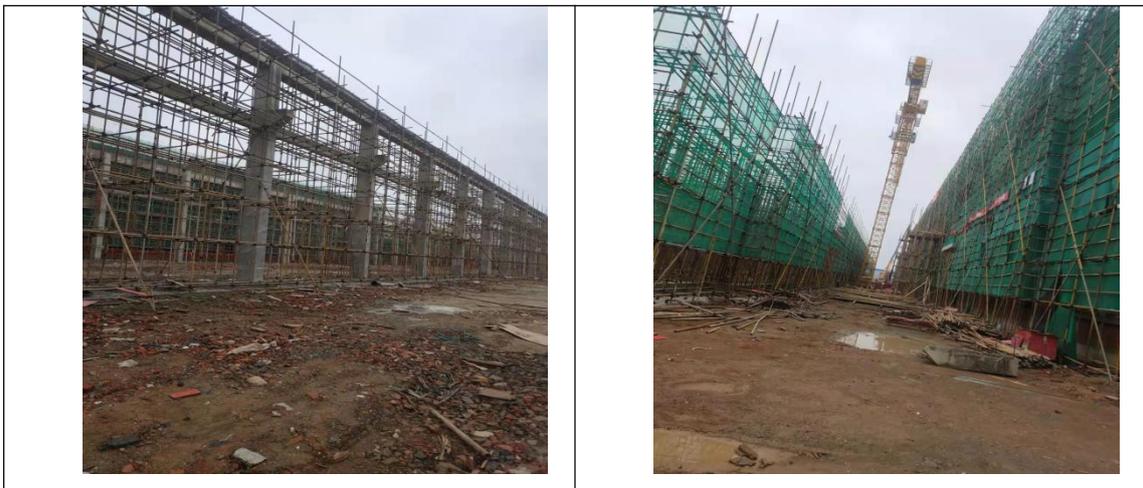
图 1.3-2 项目区现状图片

本项目已于 2022 年 9 月开工，预计 2022 年 10 月完工，目前已完成 1#、2#、3#车间建设；本项目位于宣城市郎溪县经济开发区，北侧为伍牙山路，南侧为空地，西侧东侧皆为园区待建企业。项目已开工建设，存在水土保持不到位的情况，但未发生水土流失危害性事件，本方案采取了临时堆土彩条布苫盖，临时堆土场周边布置的临时排水沟，布置沉沙池 1 座等临时措施减少水土流失。
