年产 4000 吨汽车零部件、精密模具、电子通讯  
件制造项目

# 水土保持方案报告表

编制单位：宣城禾美环保技术有限公司

2022 年 3 月

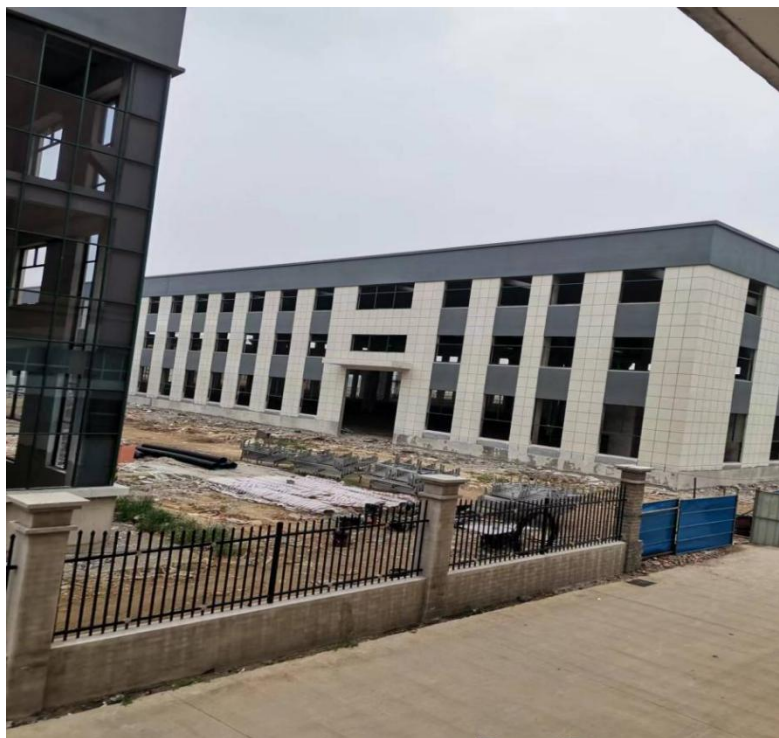
图 1.3-2 项目区现状图片

本项目已于 2021 年 9 月开工，预计 2022 年 7 月完工，目前已完成 1#、2#、3#车间主体建设；本项目位于宣城市郎溪县经济开发区，北侧为伍牙山路，南侧为空地，西侧东侧皆为园区待建企业。项目已开工建设，存在水土保持不到位的情况，但未发生水土流失危害性事件，本方案采取了临时堆土彩条布苫盖，临时堆土场周边布置的临时排水沟，布置沉沙池 1 座等临时措施减少水土流失。
