龙城水岸二期项目

# 水土保持监测总结报告

# 龙城水岸二期项目水土保持监测总结报告

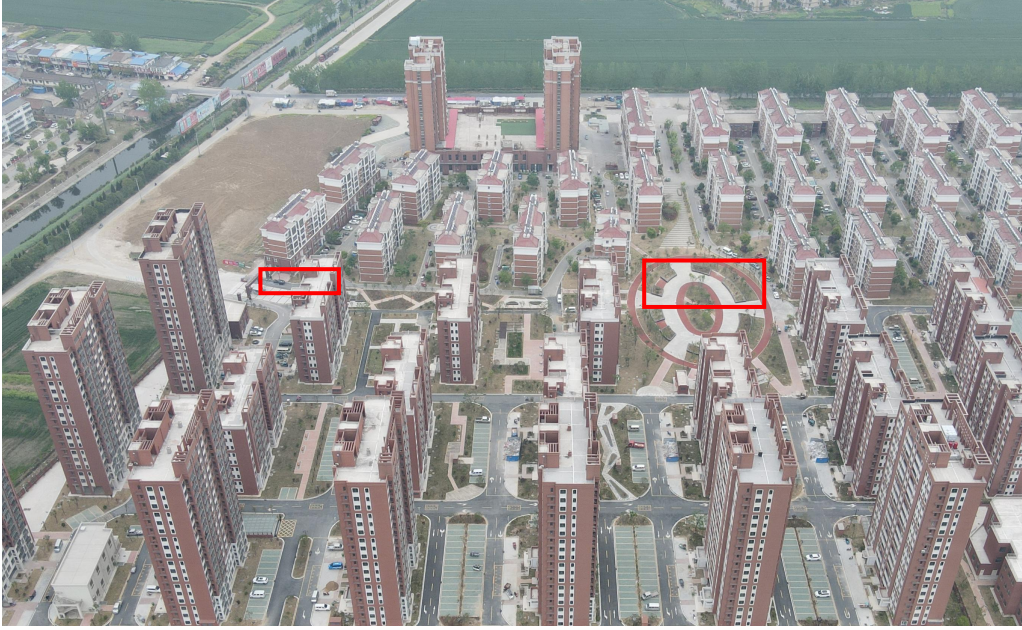
本项目建设 2 处施工营地，位于龙城水岸二期红线范围外，一处位于小区东北角，进场道路东边，龙城水岸一期项目内西北处，占地面积 0.04hm<sup>2</sup>；一处位于一期二期中心规划广场位置，占地面积 0.09hm<sup>2</sup>。施工场地内主要设置临时办公用房、施工营地、临时工棚等；施工后期，对临时设施进行拆除、清理后建设硬化广场及景观绿化。施工生产生活区现状如下图。

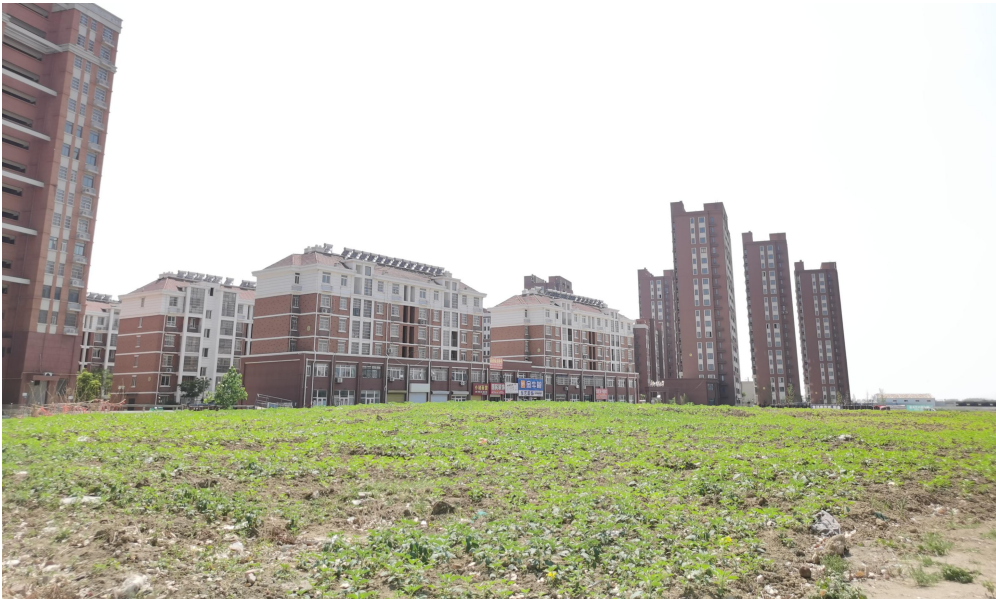
临时堆土场现状情况

项目在小区东北侧红线外布设 1 处临时堆土场，用于堆放建构筑物开挖土方，占地面积  $0.60\text{hm}^2$ ，最大堆高  $3.5\text{m}$ ，堆土量  $2.10\text{万 m}^3$ 。临时堆土场位于龙亢农场规划道路用地及道路绿化用地上。根据现场调查，临时堆土场土方已使用完毕，目前实施土地整治工程，之后撒播草籽进行临时防护，交还给龙亢农场。

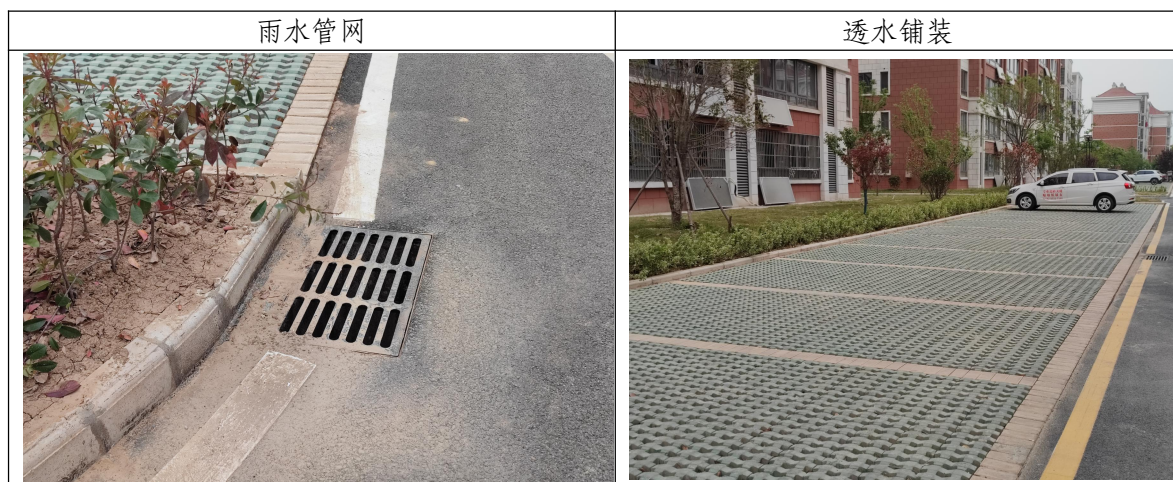
根据现场监测及调查资料，本项目实际实施的水土保持工程措施主要包括：

主体工程区：土地整治 2.45hm<sup>2</sup>，雨水管道 1200m，雨水井 48 座，透水铺装 0.34hm<sup>2</sup>。  
 施工生产生活区：土地整治 0.09hm<sup>2</sup>。

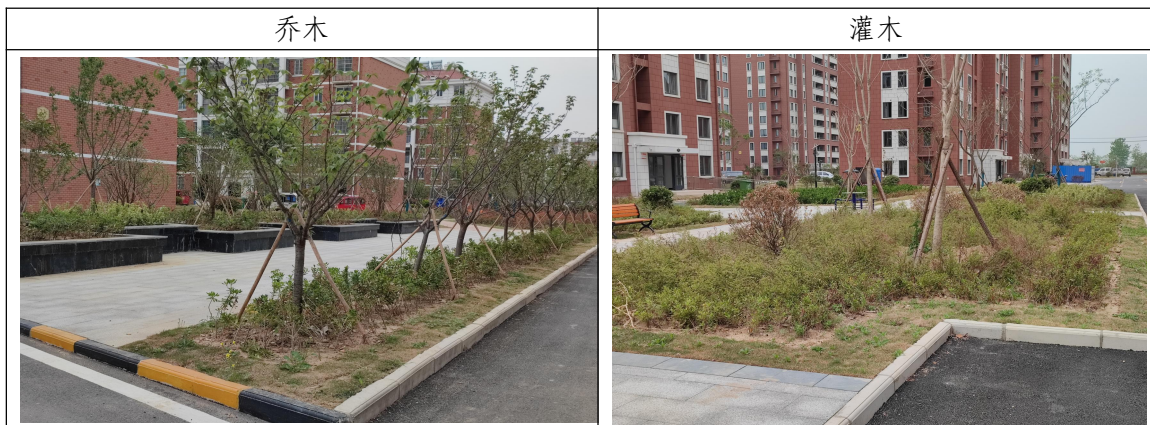
本项目实际完成的水土保持植物措施工程量详见表 4.4。
