年产 2200 万件园林设备、童车、购物车等设备
的配件项目

水土保持方案报告表

建设单位：安徽合旺橡塑科技有限公司

编制单位：宣城禾美环保技术有限公司

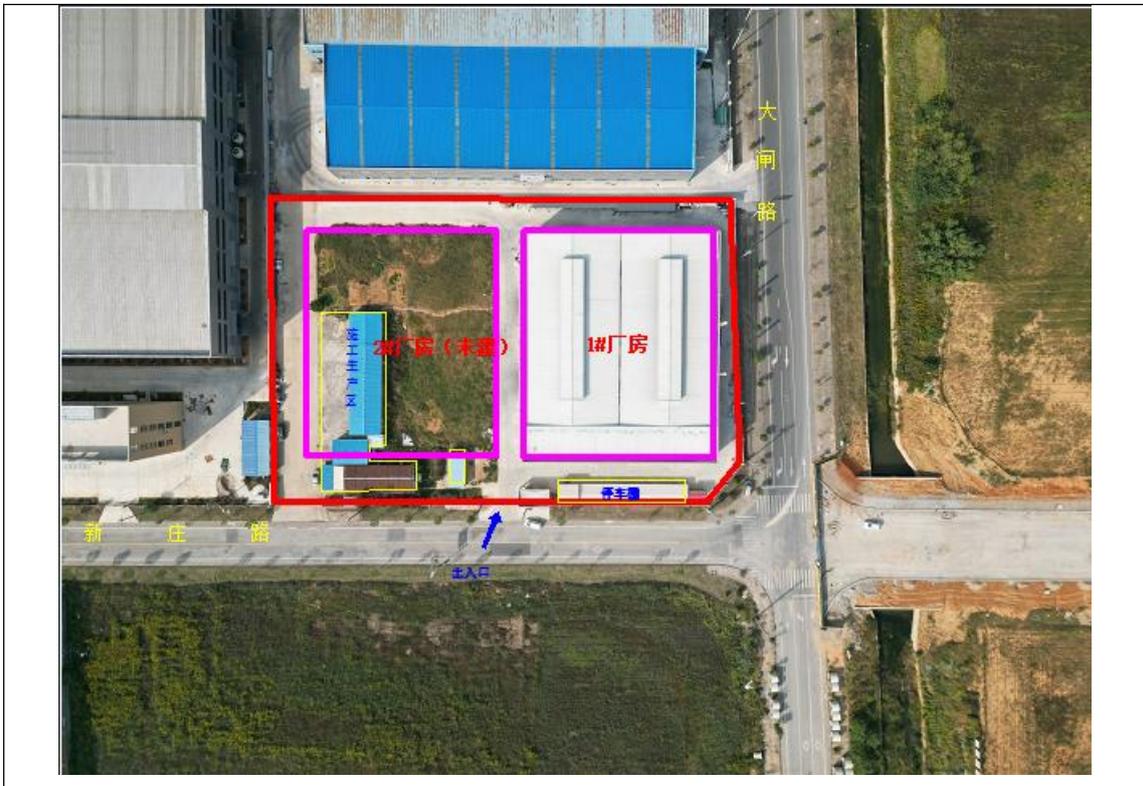
图 1.3-1 项目区现状图片

本项目一期已于 2021 年 3 月开工，2021 年 10 月完工；项目二期预计 2023 年 1 月开工，2023 年 6 月完工；本项目位于宣城市郎溪县经济开发区，东侧为大闸路，南侧为新庄路，西侧为鑫迎丰无纺布设备有限公司，北侧为安徽淼然农机科技有限公司。项目已开工建设，除 2#厂房外均已建设完成。项目存在水土保持不到位的情况，但未发生水土流失危害性事件，本项目建设期采取了临时排水沟、密目网苫盖等措施，布设沉沙池 1 座等临时措施减少水土流失。

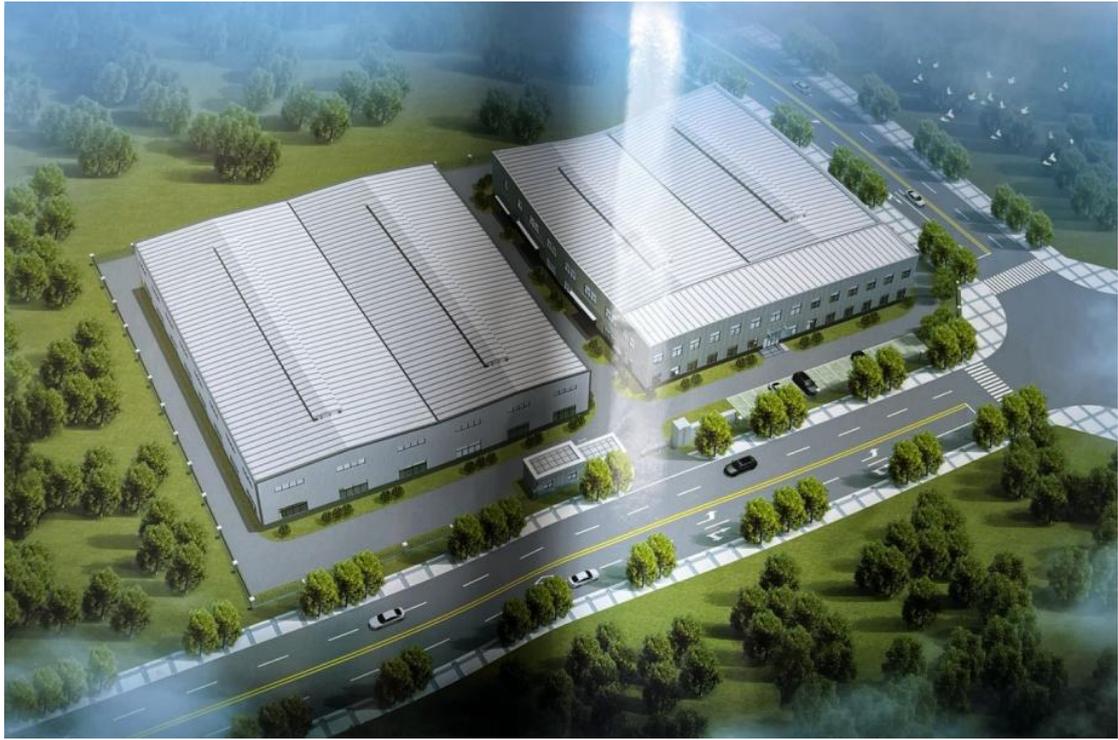
图 1.5-5 项目效果图

项目位于郎溪经济开发区，占地面积为 1.0369hm²。项目东西分别布置 1#、2#车间，门卫室及出入口位于厂区南部。
