龙登和城项目

# 水土保持监测总结报告

# 龙登和城项目水土保持设施验收报告

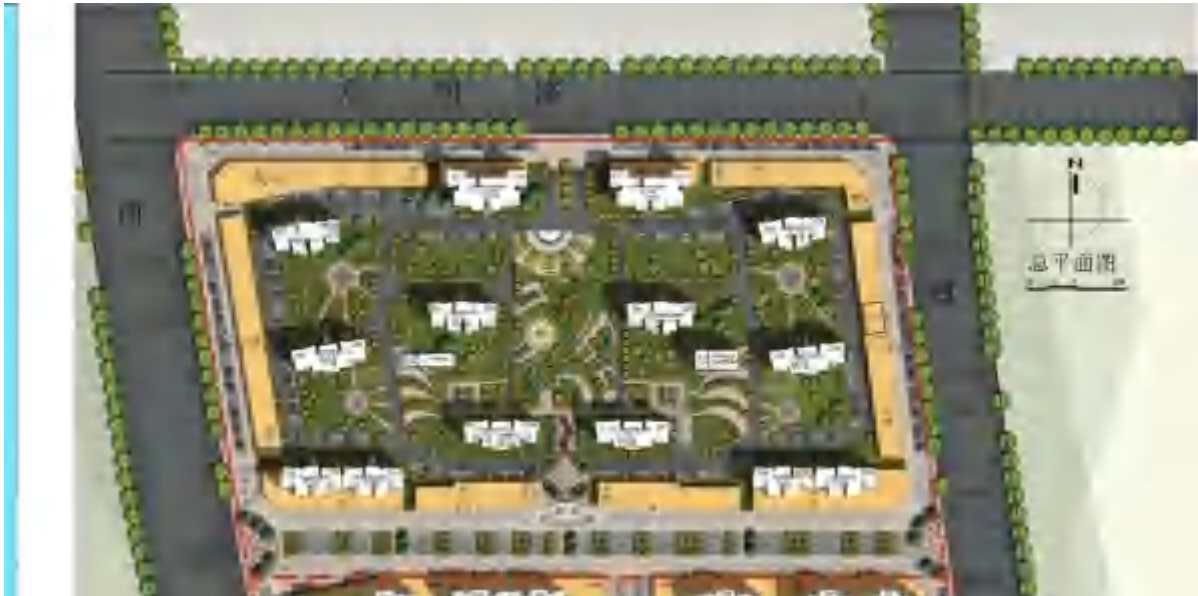
北区平面布置图

主体建筑物建设 12 栋住宅，其中 2 栋 26F、2 栋 27F、8 栋 28F，配套建设商业、农贸市场和地下车库等配套设施，占地面积  $7.86\text{hm}^2$ 。

对外连接道路：A 区 2 个（1 个人行出入口、1 个车行出入口），分布于光明路和商业步行街；

场内道路：小区内道路系统构架清晰，分级明确，人行与机动车适度分流，同时满足消防、救护等要求。主干路宽度 6 米、两侧步行道宽度 1.5-2 米，宅间道路宽度 4-5 米，社区内主要道路纵坡控制在 3‰-3 ‰以内。

本工程除小区道路及建筑物外，其余区域均进行绿化。在小区建筑物四周及道路两旁种植乔灌等植物，在建筑物与道路间植草皮。使用架空层绿化、花园绿化、屋顶

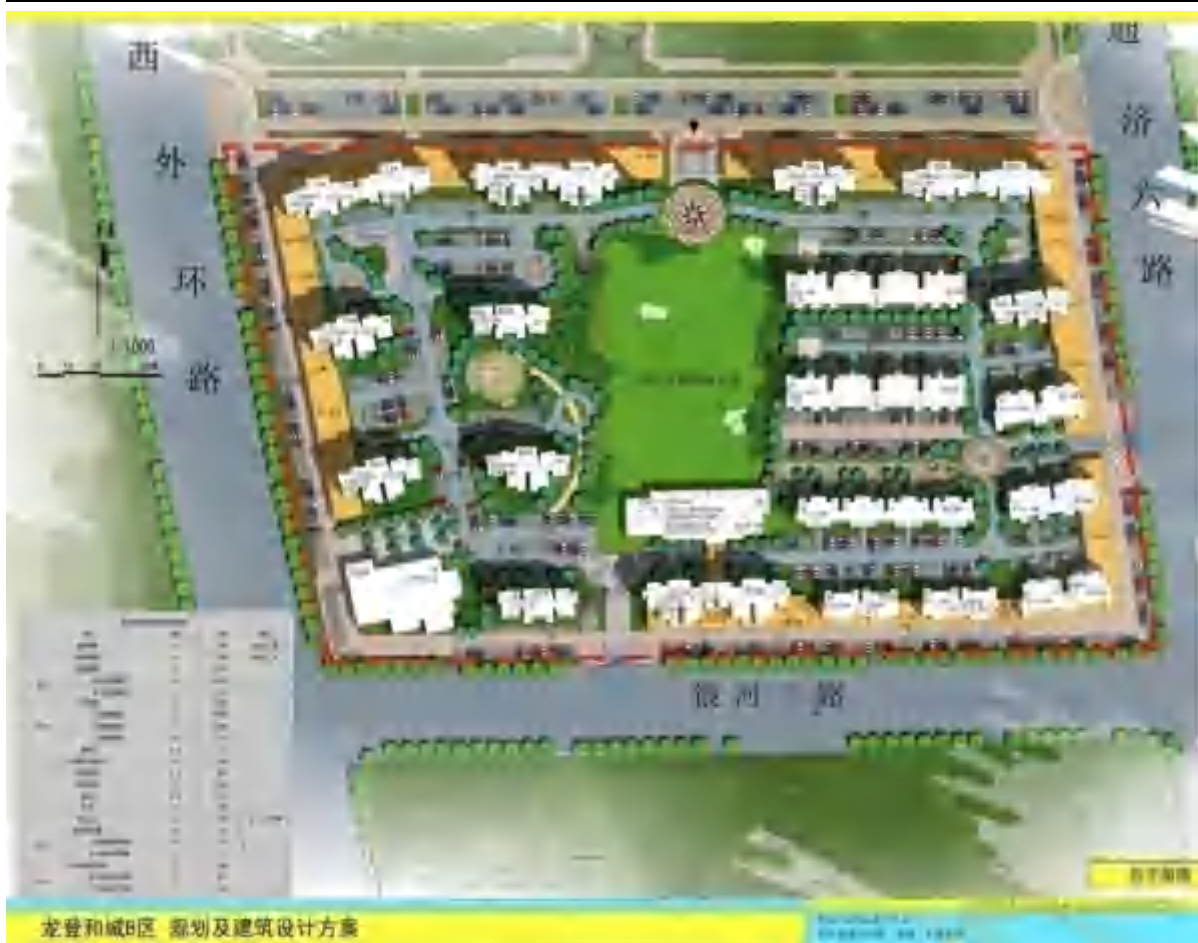
B 区平面布置图

主体建筑物建设 19 栋住宅，其中 8 栋 6F、11 栋 33F，配套建设商业、幼儿园、高尔夫挥杆练习场和地下车库等配套设施，占地面积  $7.18\text{hm}^2$ 。

进场道路：B 区 3 个（人车共行），分布于商业步行街、济六路、银河三路；

场内道路：小区内道路系统构架清晰，分级明确，人行与机动车适度分流，同时满足消防、救护等要求。主干路宽度 6 米、两侧步行道宽度 1.5-2 米，宅间道路宽度 4-5 米，社区内主要道路纵坡控制在 3‰-3% 以内。

本工程除小区道路及建筑物外，其余区域均进行绿化。在小区建筑物四周及道路两旁种植乔灌等植物，在建筑物与道路间植草皮。使用架空层绿化、花园绿化、屋顶绿化，植草砖绿化停车等手法丰富小区绿化层次，使小区绿意盎然，本项目绿化率为30%。

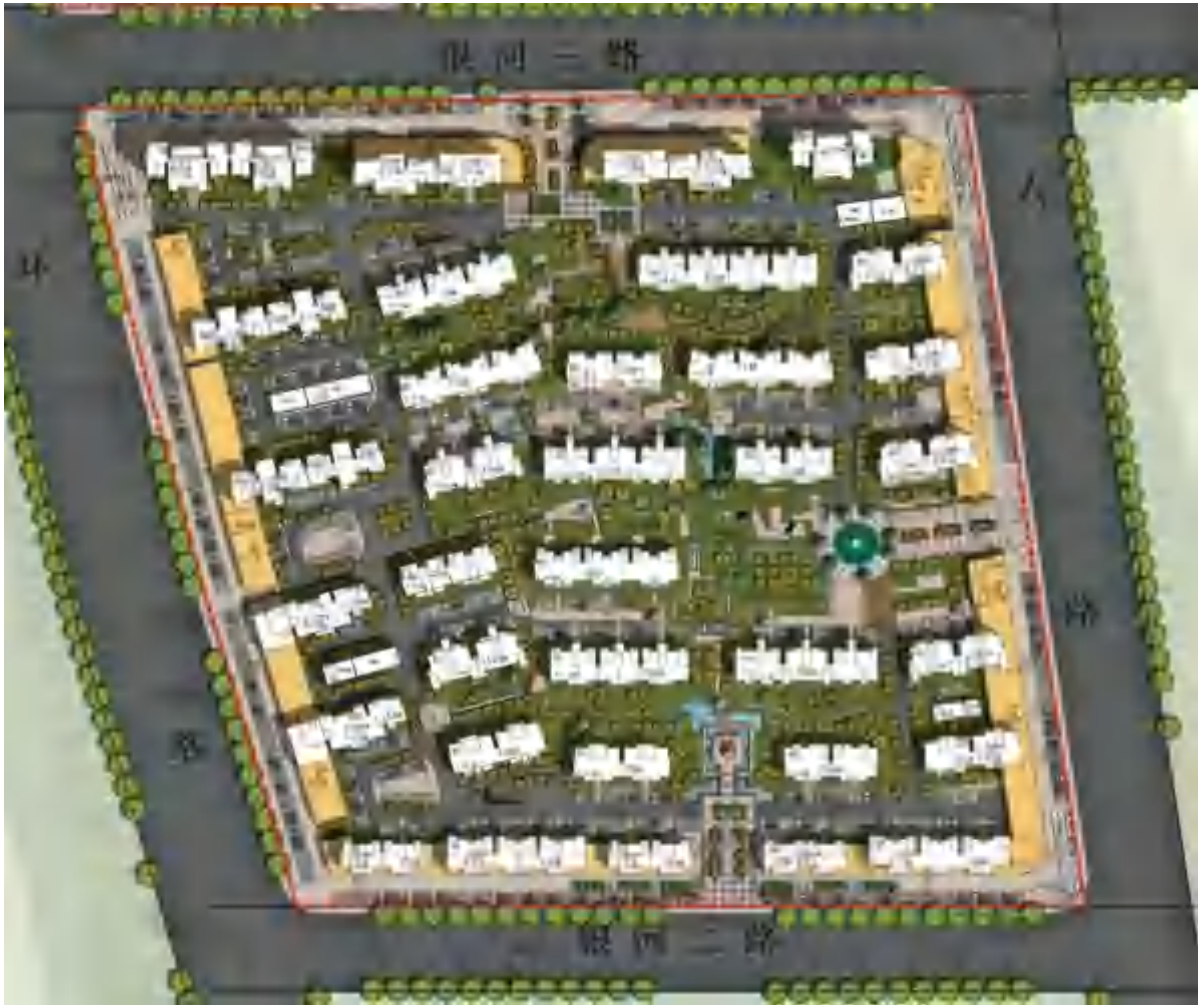
C 区平面布置图

主体建筑物建设 34 栋住宅，其中 5 栋 5F、21 栋 6F、2 栋 26F、2 栋 27F、4 栋 28F，配套建设商业、超市、办公楼和地下车库等配套设施，占地面积  $10.26\text{hm}^2$ 。

对外连接道路：C 区 3 个（人车共行），分布于银河三路、通济六路、银河二路；

场内道路：小区内道路系统构架清晰，分级明确，人行与机动车适度分流，同时满足消防、救护等要求。主干路宽度 6 米、两侧步行道宽度 1.5-2 米，宅间道路宽度 4-5 米，社区内主要道路纵坡控制在 3‰-3 ‰ 以内。

本工程除小区道路及建筑物外，其余区域均进行绿化。在小区建筑物四周及道路两旁种植乔灌等植物，在建筑物与道路间植草皮。使用架空层绿化、花园绿化、屋顶

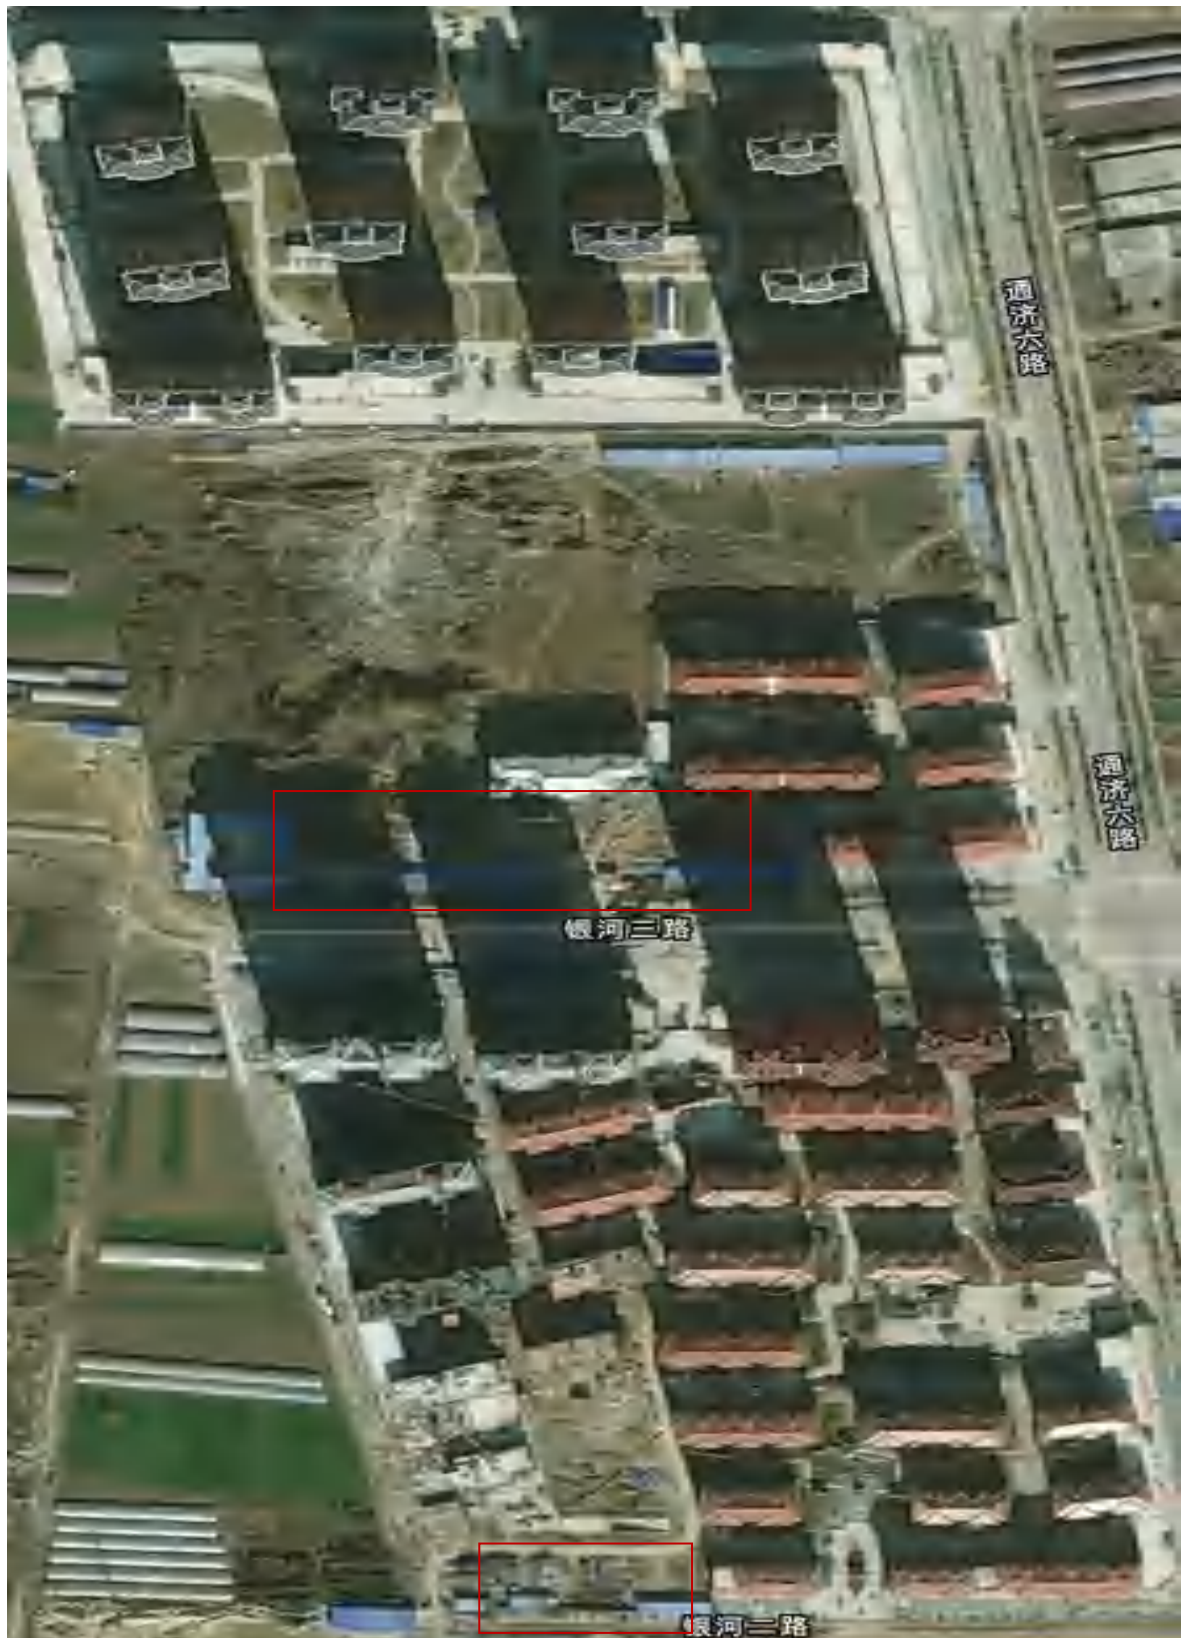
施工生产生活区历史影像资料图

根据项目不同阶段的影像和施工资料，结合 A 区、B 区、C 区施工进度安排等资料的分析，A 区第一个开工，其施工生产生活区和临时堆土区，一部分在本区内，一部分布设在 B 区。C 区的施工生产生活区和临时堆土区在初期部分布设在 B 区，C 区开工基本布设在本区内。B 区最后一个开工，施工生产生活区和临时堆土区均布设在本区内。施工期间，A 区表土剥离量 1.57 万  $\text{m}^3$ ，表土临时堆放于 B 区，占地面积约 0.45 $\text{hm}^2$ ，后期用于本区绿化覆土；C 区表土剥离量 2.0 万  $\text{m}^3$ ，表土临时堆放于 B 区及本区内，占地面积约 0.57 $\text{hm}^2$ ，后期用于本区绿化覆土；B 区表土剥离量 1.44 万  $\text{m}^3$ ，表土临时堆放于本区，占地面积约 0.42 $\text{hm}^2$ ，后期用于本区绿化覆土，合计表土临时堆放场地 1.44 $\text{hm}^2$ ，一般土方临时堆放面积约 3.5 $\text{hm}^2$ （累计堆放）。B 区施工生产区占地约 0.23 $\text{hm}^2$ ，施工场地主要为施工生活区、设备堆场、材料堆场等，施工结束后，拆除临建设施，结合小区规划设计恢复植被。

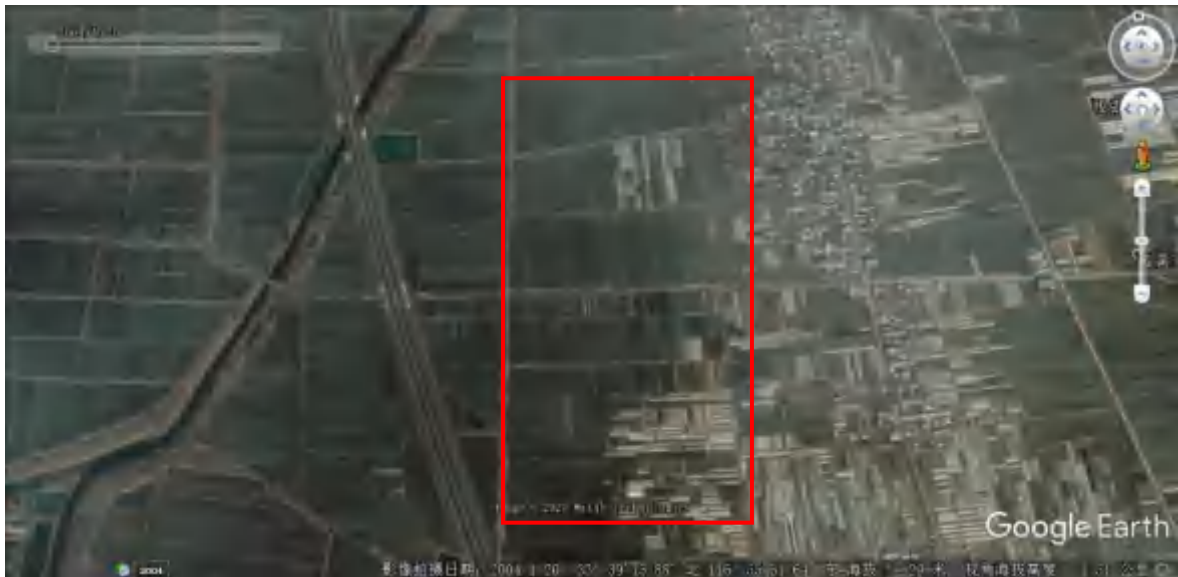
项目区原地形地貌图

项目区宏观地貌单元为淮北冲积平原，根据项目区地形图及现场查勘，原地貌标高在平均地面高程约在 27.85m~29.05m 之间，整体地势自西北向东南微倾。项目区地形地貌详见下图。
