龙登和城项目

水土保持设施验收报告

编制单位：蚌埠禾美环境设计院有限公司

龙登和城工程水土保持设施验收报告

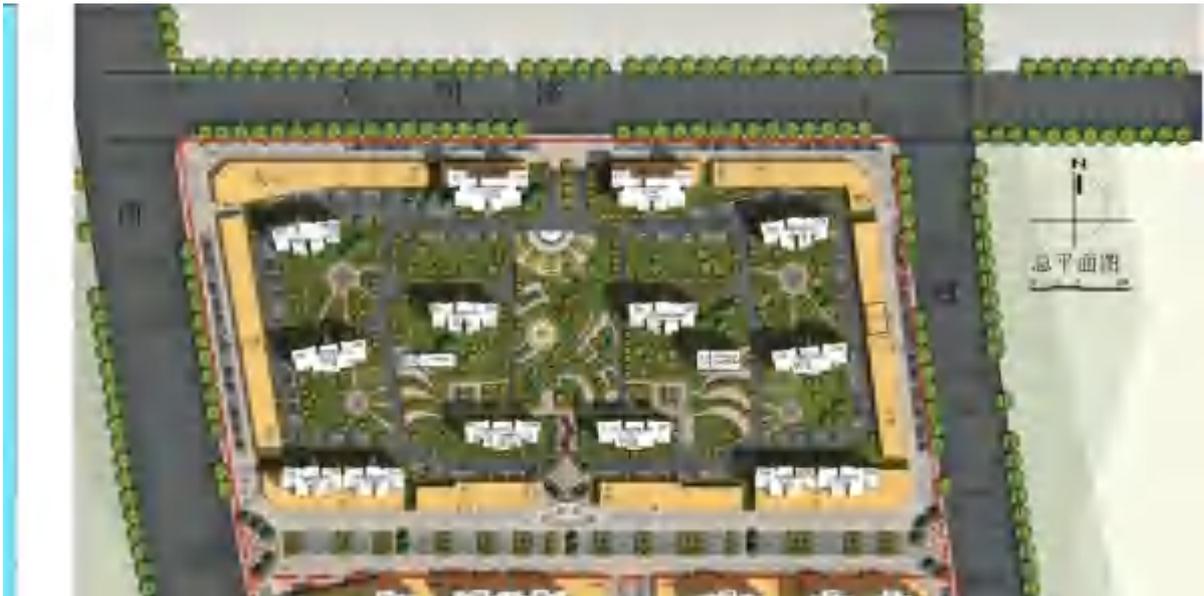
北区平面布置图

1、构筑物（A 区）

根据主体设计资料，工程总占地面积 7.86hm²，地下建筑面积 1.61hm²，建设前占地类型为耕地。建设时段为 2011 年 7 月~2013 年 10 月，工期 28 个月。

主体建筑物建设 12 栋住宅，其中 2 栋 26F、2 栋 27F、8 栋 28F，配套建设商业、农贸市场和地下车库等配套设施。占地面积 7.86hm²

2、道路广场（A 区）

主体工程区对外连接道路：A 区 2 个（1 个人行出入口、1 个车行出入口），分布于分布于光明路和商业步行街；

场内道路：小区内道路系统构架清晰，分级明确，人行与机动车适度分流，同时满足消防、救护等要求。主干路宽度 6 米、两侧步行道宽度 1.5-2 米，宅间道路宽度 4-5 米，社区内主要道路纵坡控制在 3‰-3% 以内。

3、景观绿化（A 区）

本工程除小区道路及建筑物外，其余区域均进行绿化。在小区建筑物四周及道路两旁种植乔灌等植物，在建筑物与道路间植草皮。使用架空层绿化、花园绿化、屋顶绿化，植草砖绿化停车等手法丰富小区绿化层次，使小区绿意盎然。绿化率为 30%。

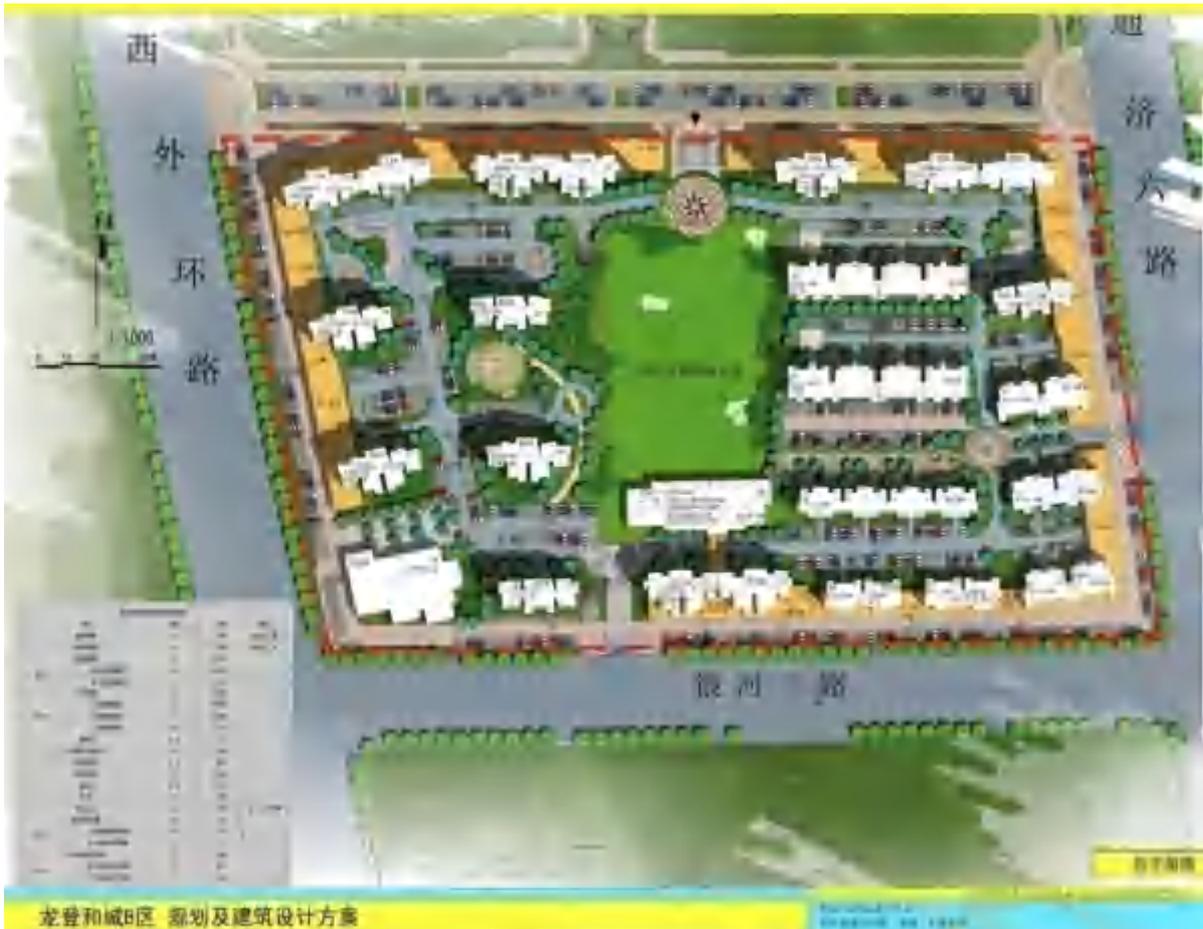
B区平面布置图

4、构筑物（B区）

根据主体设计资料，工程总占地面积 7.18hm^2 ，地下建筑面积 2.5hm^2 ，建设前占地类型为耕地。建设时段为 2013 年 7 月~2022 年 6 月，工期 108 个月。

主体建筑物建设建设建设 19 栋住宅，其中 8 栋 6F、11 栋 33F，配套建设商业、幼儿园、高尔夫挥杆练习场和地下车库等配套设施。占地面积 7.18hm^2 。

5、道路广场（B区）

进场道路：B 区 3 个（人车共行），分布于商业步行街、济六路、银河三路；

场内道路：小区内道路系统构架清晰，分级明确，人行与机动车适度分流，同时满足消防、救护等要求。主干路宽度 6 米、两侧步行道宽度 1.5-2 米，宅间道路宽度 4-5 米，社区内主要道路纵坡控制在 3‰ - 3‰ 以内。

6、景观绿化（B区）

本工程除小区道路及建筑物外，其余区域均进行绿化。在小区建筑物四周及道路两旁种植乔灌等植物，在建筑物与道路间植草皮。使用架空层绿化、花园绿化、屋顶绿化，植草砖绿化停车等手法丰富小区绿化层次，使小区绿意盎然。绿化率为 30%。

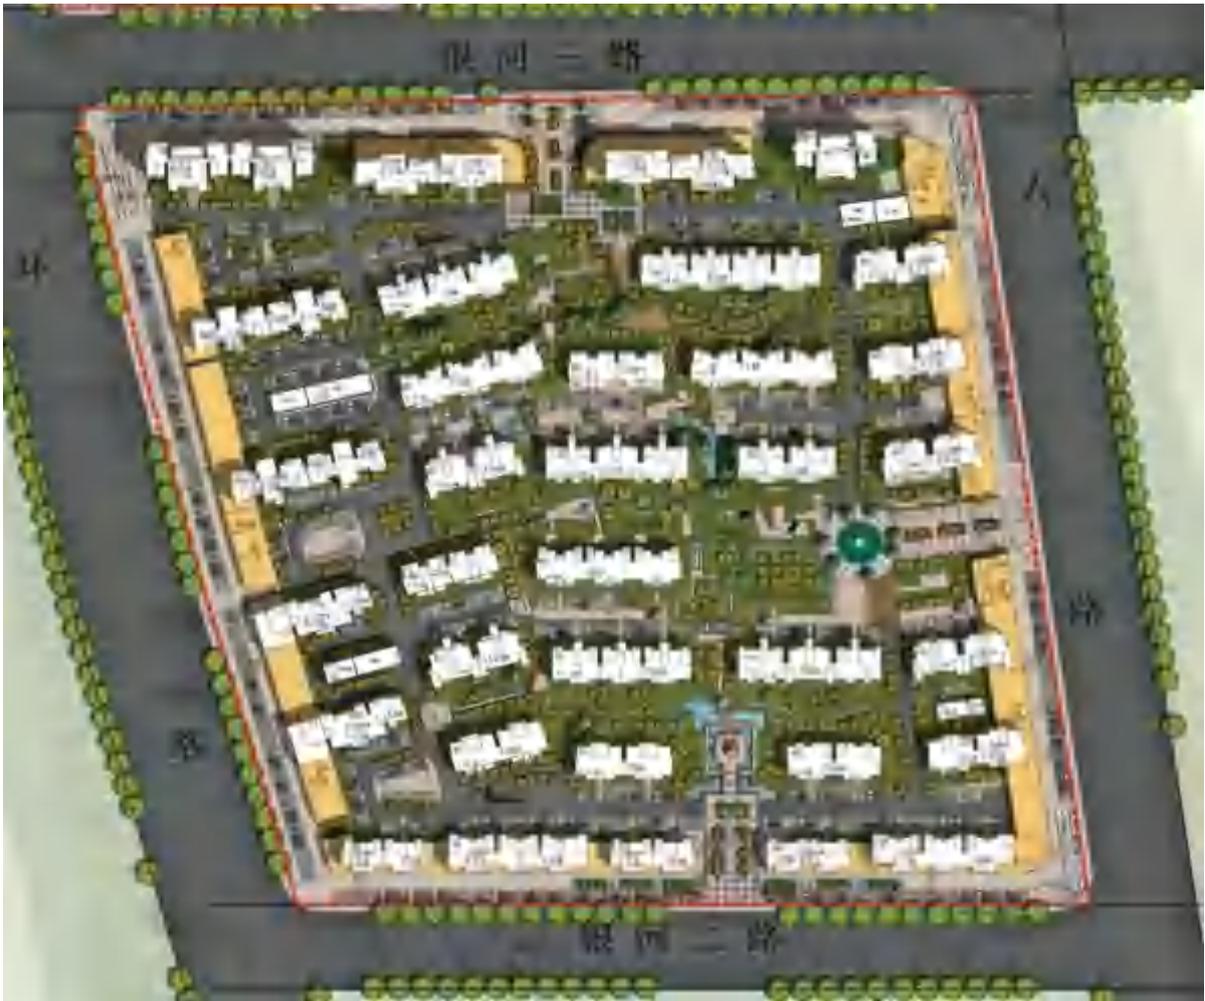
C区平面布置图

7、构筑物（C区）

根据主体设计资料，工程总占地面积 10.26hm^2 ，地下建筑面积 1.99hm^2 ，建设前占地类型为耕地。建设时段为 2011 年 12 月~2014 年 4 月，工期 29 个月。

主体建筑物建设建设 34 栋住宅，其中 5 栋 5F、21 栋 6F、2 栋 26F、2 栋 27F、4 栋 28F，配套建设商业、超市、办公楼和地下车库等配套设施。占地面积 10.26hm^2 。

8、道路广场（C区）

对外连接道路：C 区 3 个（人车共行），分布于分布于银河三路、通济六路、银河二路；

场内道路：小区内道路系统构架清晰，分级明确，人行与机动车适度分流，同时满足消防、救护等要求。主干路宽度 6 米、两侧步行道宽度 1.5-2 米，宅间道路宽度 4-5 米，社区内主要道路纵坡控制在 3‰-3% 以内。

9、景观绿化（C区）

本工程除小区道路及建筑物外，其余区域均进行绿化。在小区建筑物四周及道路两旁种植乔灌等植物，在建筑物与道路间植草皮。使用架空层绿化、花园绿化、屋顶绿化，植草砖绿化停车等手法丰富小区绿化层次，使小区绿意盎然。绿化率为30%。

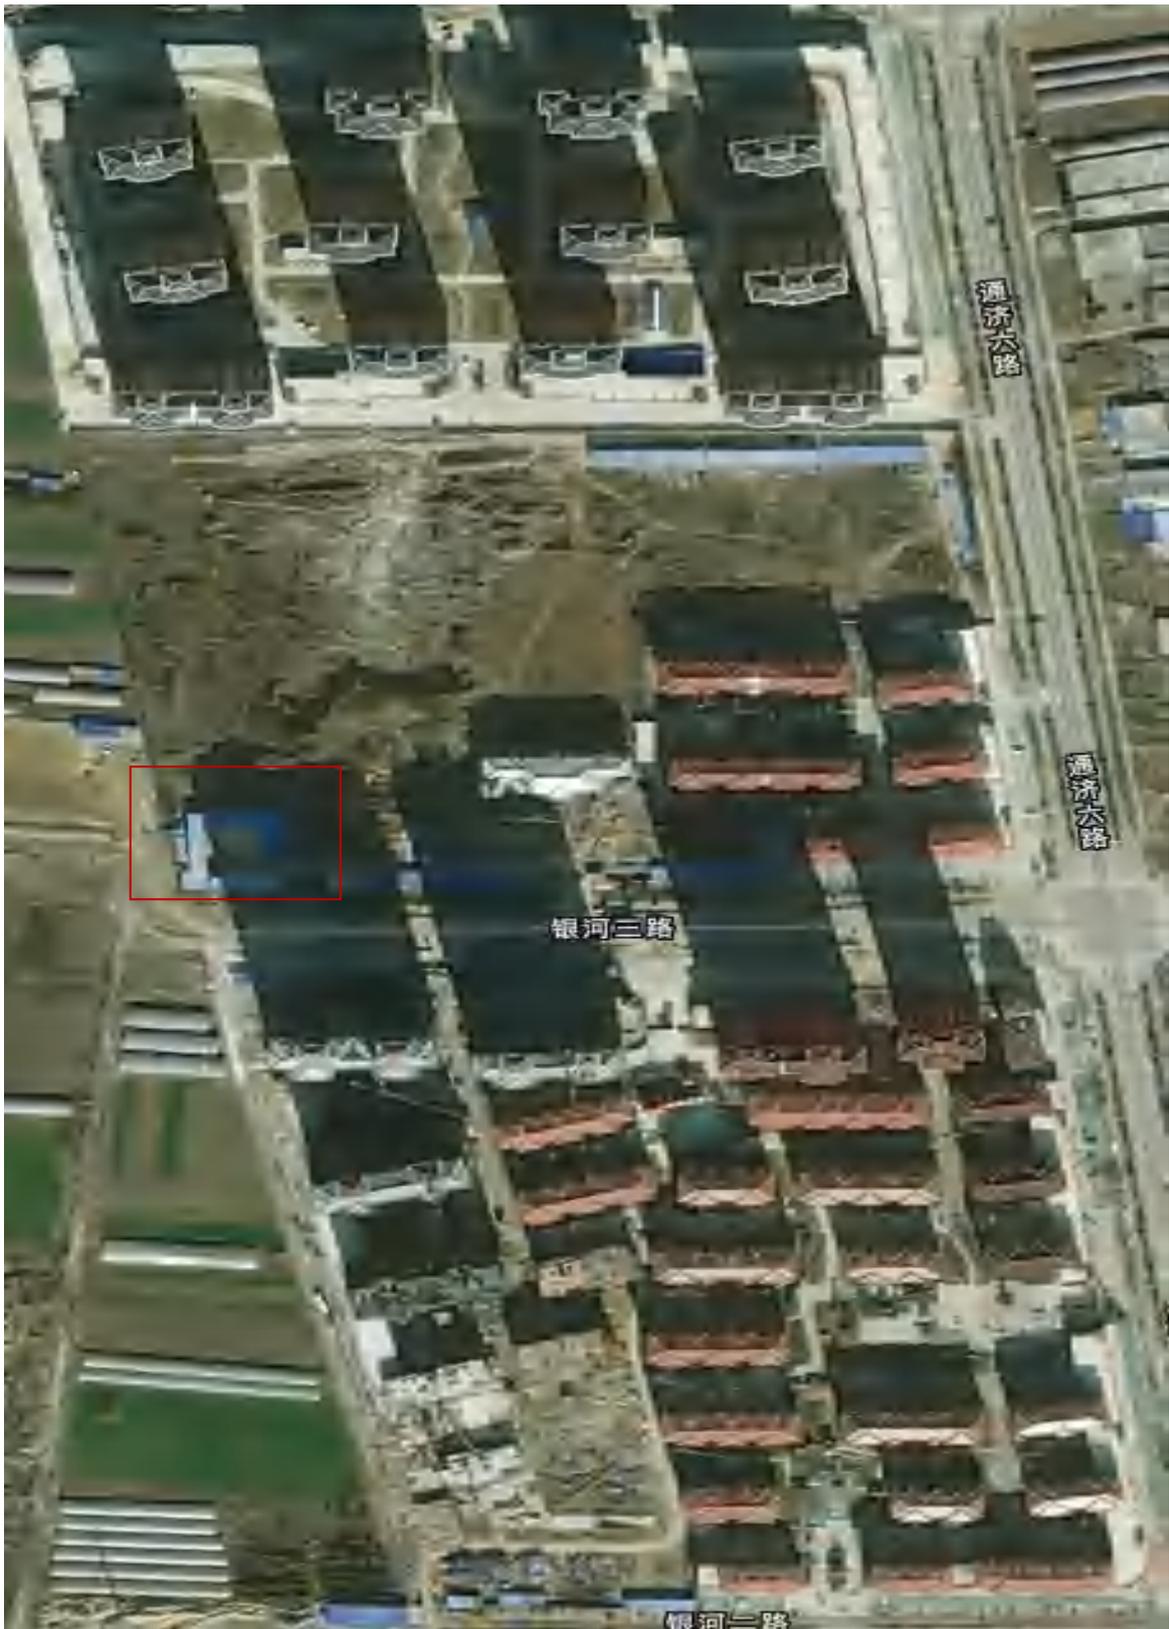
B 区施工生产生活区历史影像资料图

根据项目不同阶段的影像和施工资料，结合 A 区、B 区、C 区施工进度等的安排等资料的分析，A 区第一个开工，其施工生产生活区和临时堆土区，一部分在本区内，一部分布设在 B 区。C 区的施工生产生活区和临时堆土区在初期部分布设在 B 区，C 区开工基本布设在本区内。B 区最后一个开工，施工生产生活区和临时堆土区均布设在本区内。施工期间，A 区表土剥离量 1.57 万 m³，表土临时堆放于 B 区，占地面积约 0.45hm²，后期用于本区绿化覆土；C 区表土剥离量 2.0 万 m³，表土临时堆放于 B 区及本区内，占地面积约 0.57hm²，后期用于本区绿化覆土；B 区表土剥离量 1.44 万 m³，表土临时堆放于本区，占地面积约 0.42hm²，后期用于本区绿化覆土，合计表土临时堆放场地 1.44hm²，一般土方临时堆放面积约 3.5hm²（累计堆放）。B 区施工生产区占地约 0.23hm²，施工场地主要为施工生活区、设备堆场、材料堆场等，施工结束后，拆除临建设施，结合小区规划设计恢复植被。

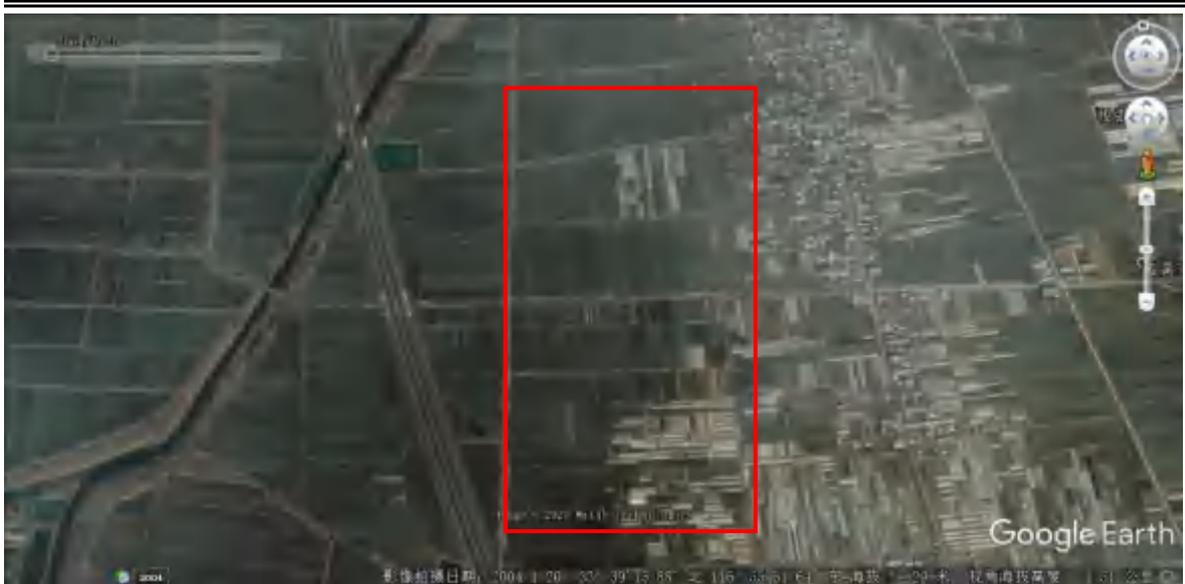
图 2.7-1 原始地貌图

项目区宏观地貌单元为淮北冲积平原，根据项目区地形图及现场查勘，原地貌标高在平均地面高程约在 27.85m~29.05m 之间，整体地势自西北向东南微倾。项目区地形地貌详见图 2.7-1。

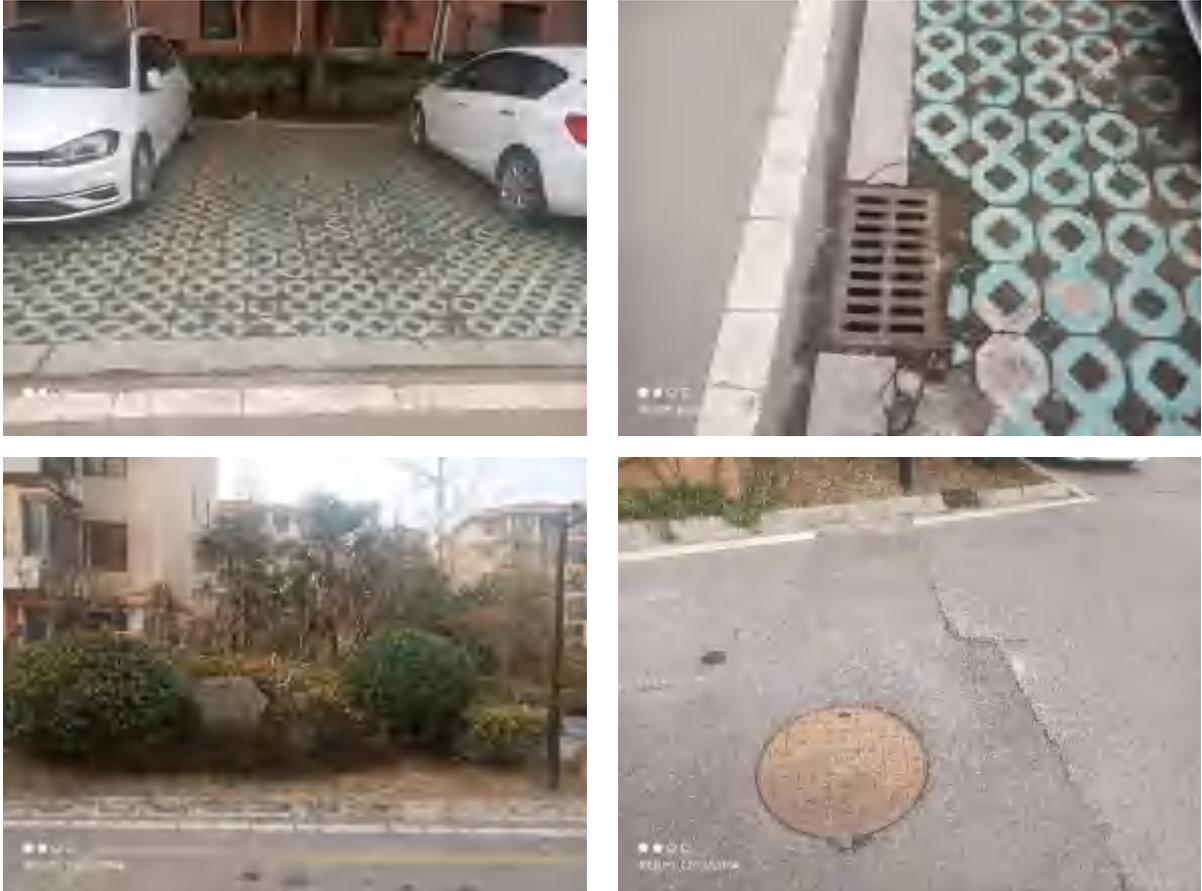
工程措施与植物措施现照片

主体工程于 2011 年 7 月开工，2022 年 6 月完工，水土保持工程措施与主体工程基本同步实施。本项目采取的水土保持工程措施如下：

主体工程区：雨水管道 7651m，雨水井 218 个，生态透水砖 0.81hm²，表土剥离和回覆 5.01 万 m³，土地整治 7.94hm²。

主体工程区 A 区：按园林景观绿化标准对绿化区域进行了绿化设计，植被建设面积 2.6hm²，在道路、建构物周边等空闲处进行植被建设，种植香樟 50 棵、石楠 200 棵、桂花 100 棵、女贞 150 棵、红叶李 200 棵、草皮 25000 平方、金边黄杨 50000 棵。

主体工程区 B 区：按园林景观绿化标准对绿化区域进行了绿化设计，植被建设面积 2.15hm²，在道路、建构物周边等空闲处进行植被建设，种植香樟 40 棵、石楠 180 棵、桂花 100 棵、女贞 140 棵、红叶李 190 棵、草皮 23000 平方、金边黄杨 49000 棵。

主体工程区 C 区：按园林景观绿化标准对绿化区域进行了绿化设计，植被建设面积 2.84hm²，在道路、建构物周边等空闲处进行植被建设，种植香樟 60 棵、石楠 240 棵、桂花 120 棵、女贞 180 棵、红叶李 240 棵、草皮 30000 平方、金边黄杨 60000 棵。

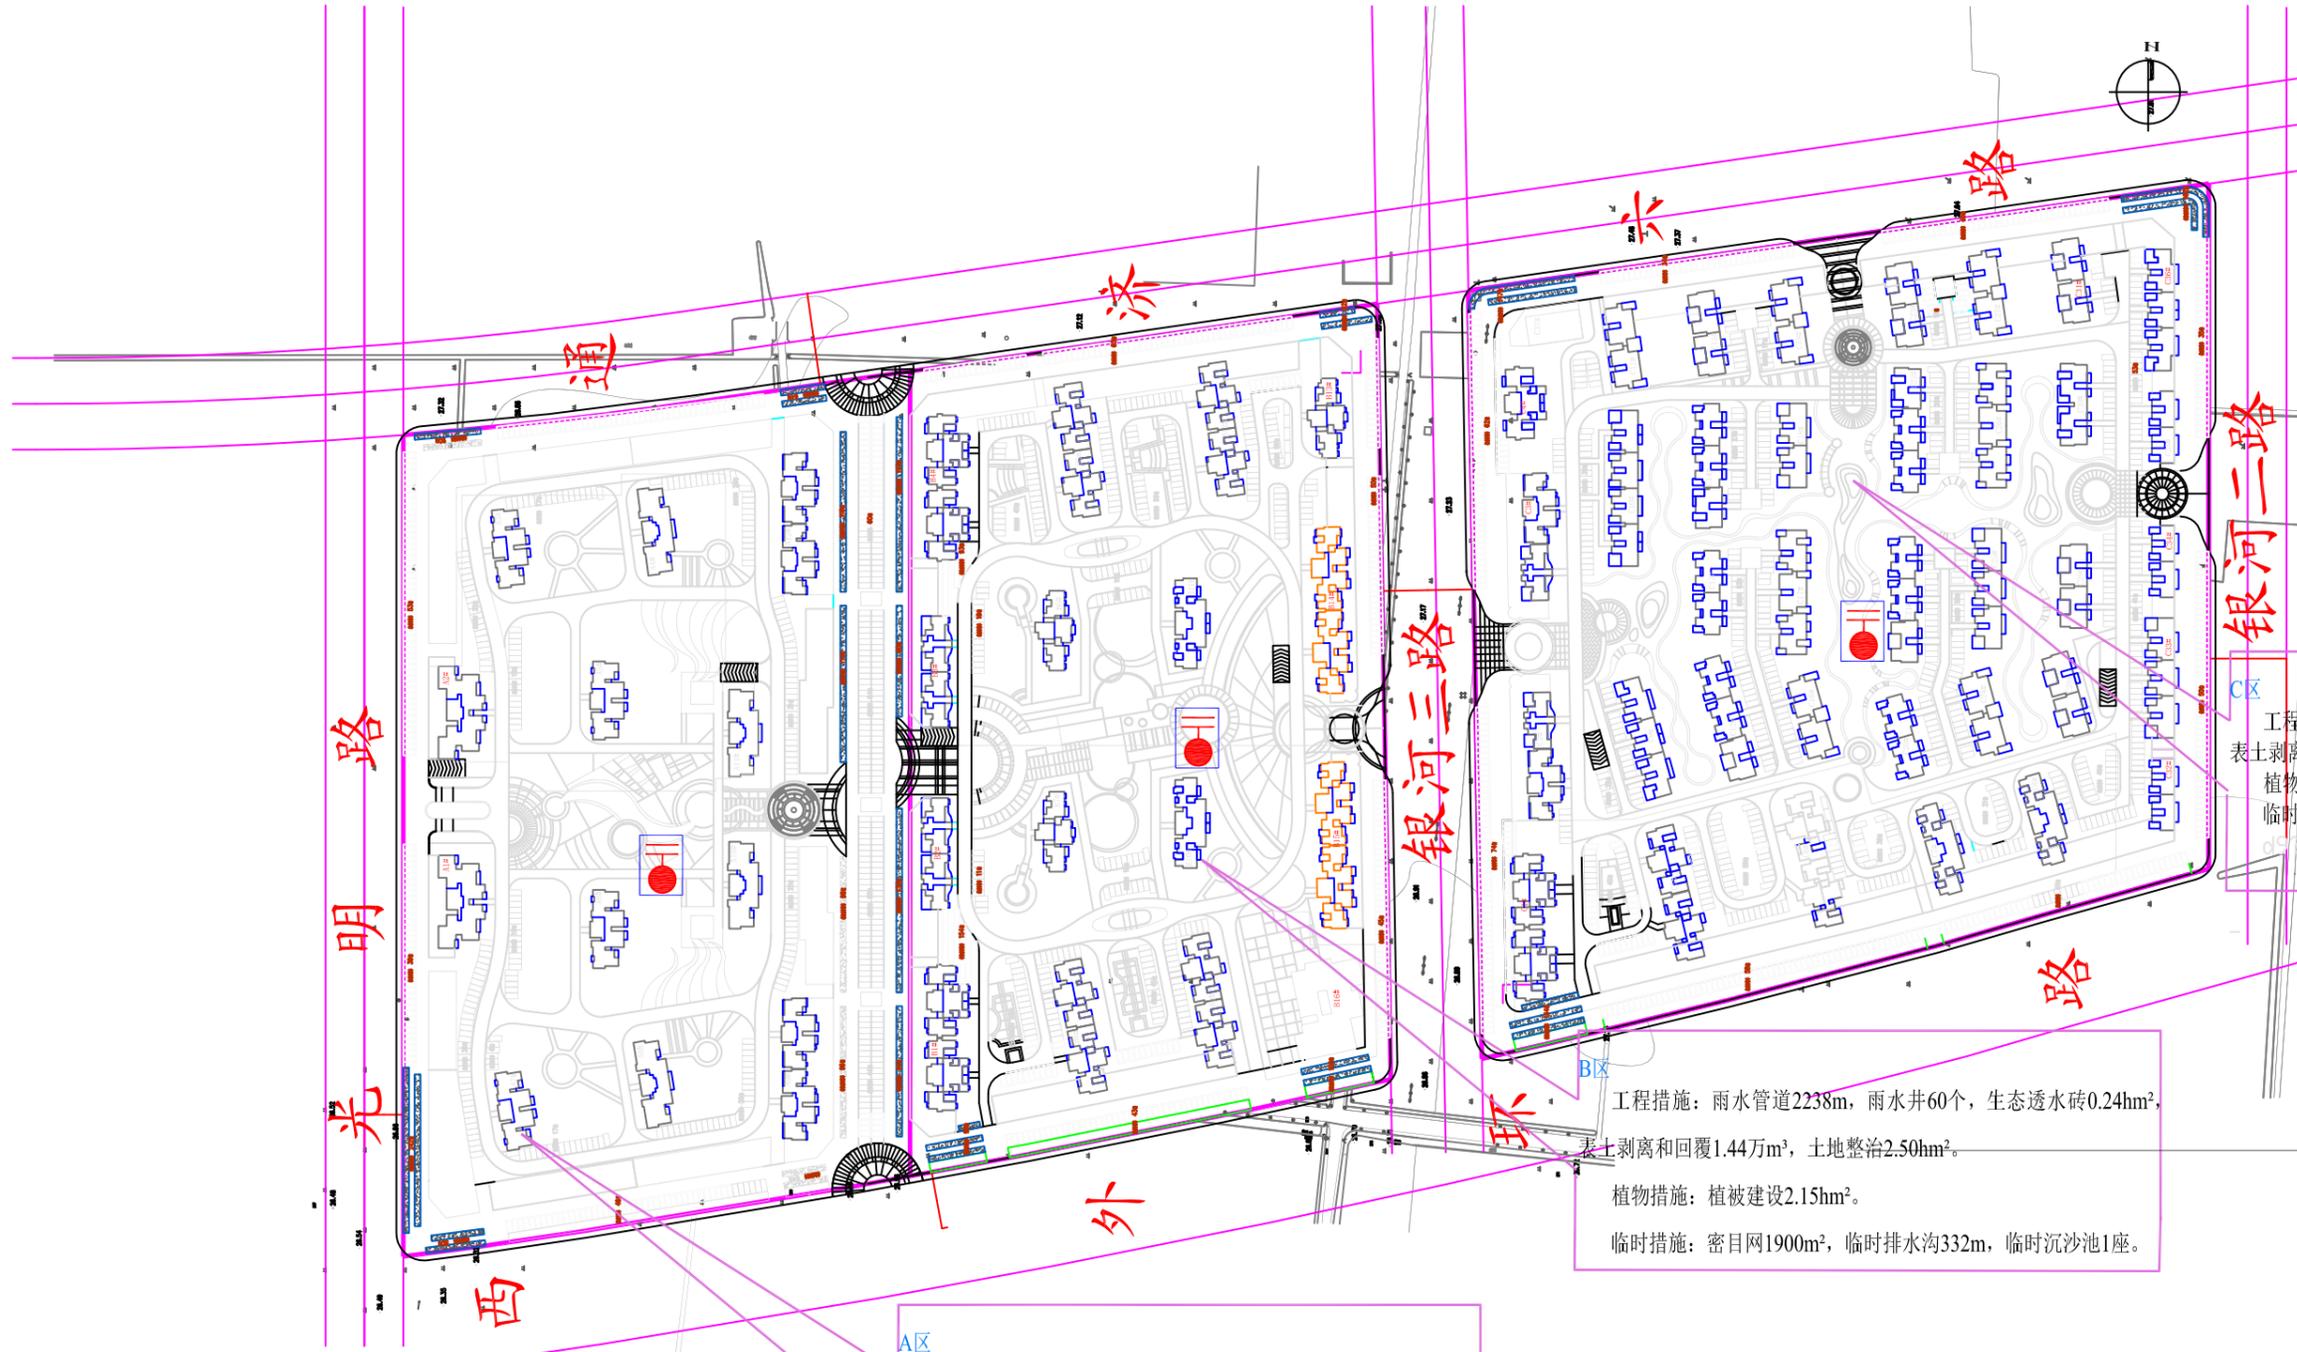
附图3

CX
 工程措施: 雨水管道2925m, 雨水井86个, 生态透水砖0.30hm², 表土剥离和回覆2.0万m³, 土地整治2.84hm².
 植物措施: 植被建设2.84hm².
 临时措施: 密目网1200m², 临时排水沟270m.

BX
 工程措施: 雨水管道2238m, 雨水井60个, 生态透水砖0.24hm², 表土剥离和回覆1.44万m³, 土地整治2.50hm².
 植物措施: 植被建设2.15hm².
 临时措施: 密目网1900m², 临时排水沟332m, 临时沉沙池1座.

A区
 工程措施: 雨水管道2438m, 雨水井72个, 生态透水砖0.16hm², 表土剥离和回覆1.57万m³, 土地整治2.6hm².
 植物措施: 植被建设2.6hm².
 临时措施: 密目网1000m², 临时排水沟224m.

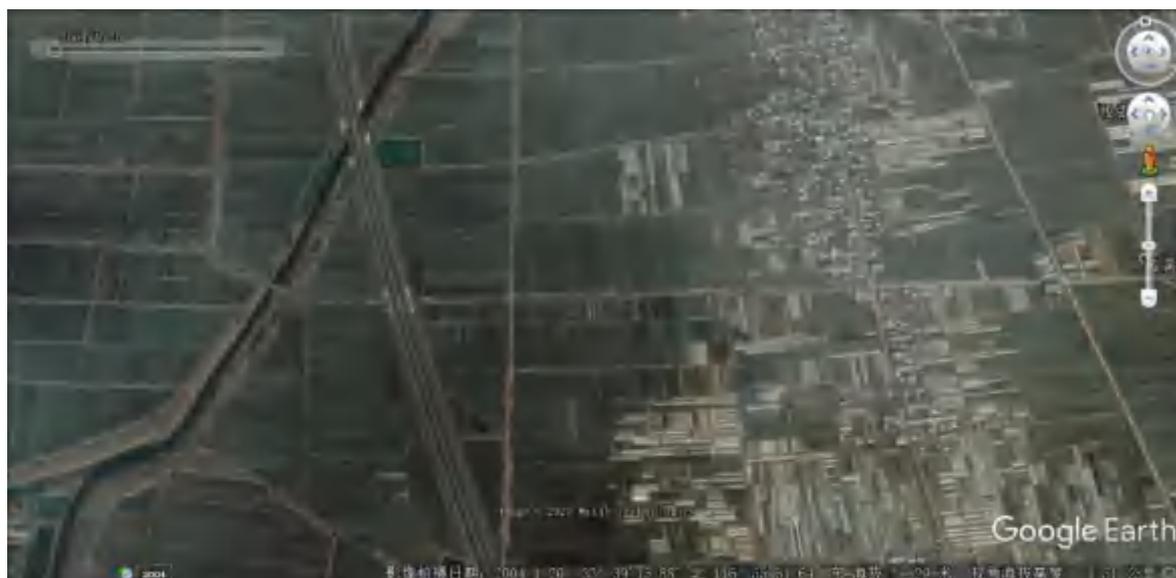
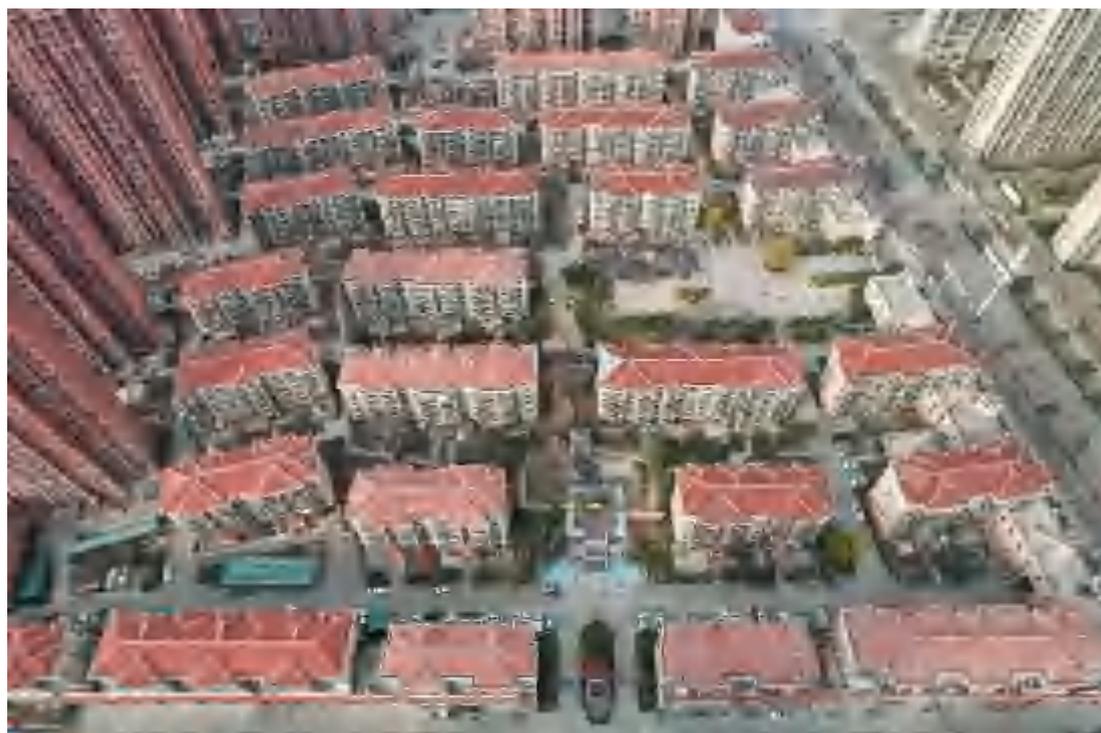
附图4：建设前后遥感影像图

项目建设前遥感影像图

项目建设后遥感影像图
