洪林交管服务中心项目

# 水土保持方案报告表

编制单位：宣城禾美环保技术有限公司

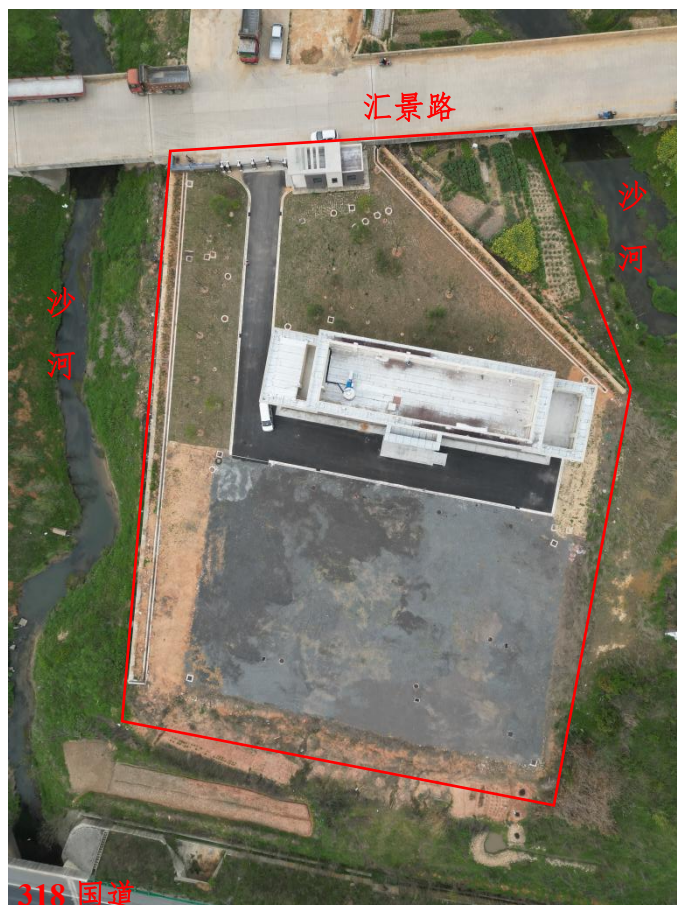
图 1.3-1 项目区现状图

本项目已于2021年9月开工，2022年3月完工，本项目位于宣城区洪林镇，项目所在地东西两侧毗邻沙河；南侧靠近318国道；北侧为汇景路。本项目服务中心楼房一幢（4层）、附属用房及警用训练场等设施，项目区内雨水管网已全部建成，绿化已覆盖。项目区仍有部分土地地表裸露，尚未按照设计方案完善绿化措施，本方案将对建设单位提出尽快完善绿化措施的意见。

施，上述措施可以满足水土保持基本要求。但经现场复核，项目区仍有部分土地地表裸露，尚未按照设计方案完善绿化措施，本方案将对建设单位提出尽快完善绿化措施的意见。

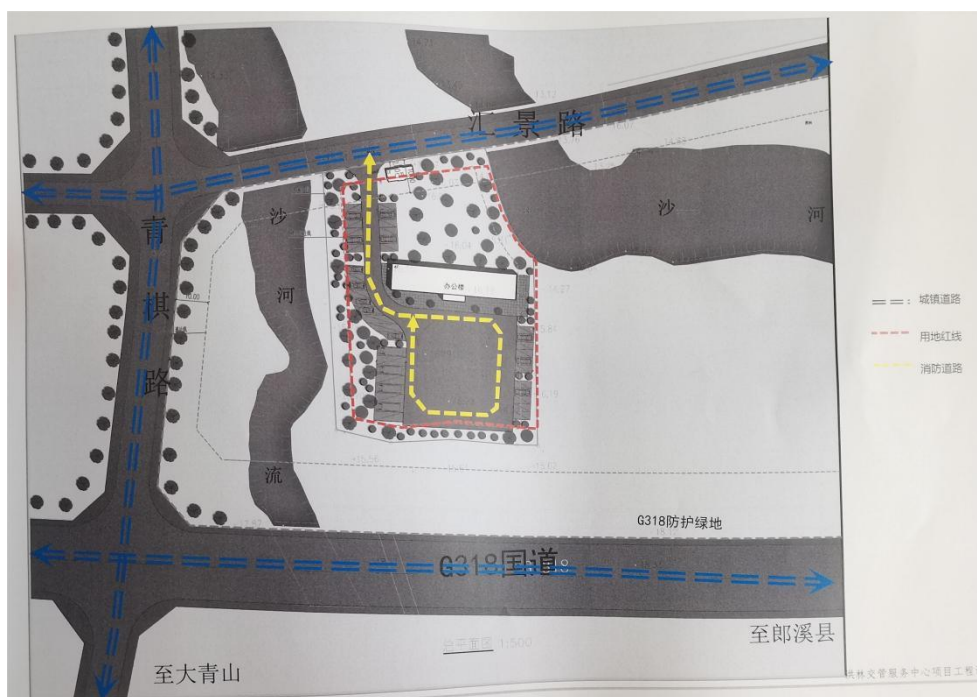
图 1.5-2 本项目内部道路分布示意图

项目区主干道及消防通道宽 6 米，整个地块设置 1 个出入口，位于北侧汇景路上，车间四周设置了环形消防通道，能够满足消防疏散的要求，内部道路及硬化占地面积约为 2965.5m<sup>2</sup>。

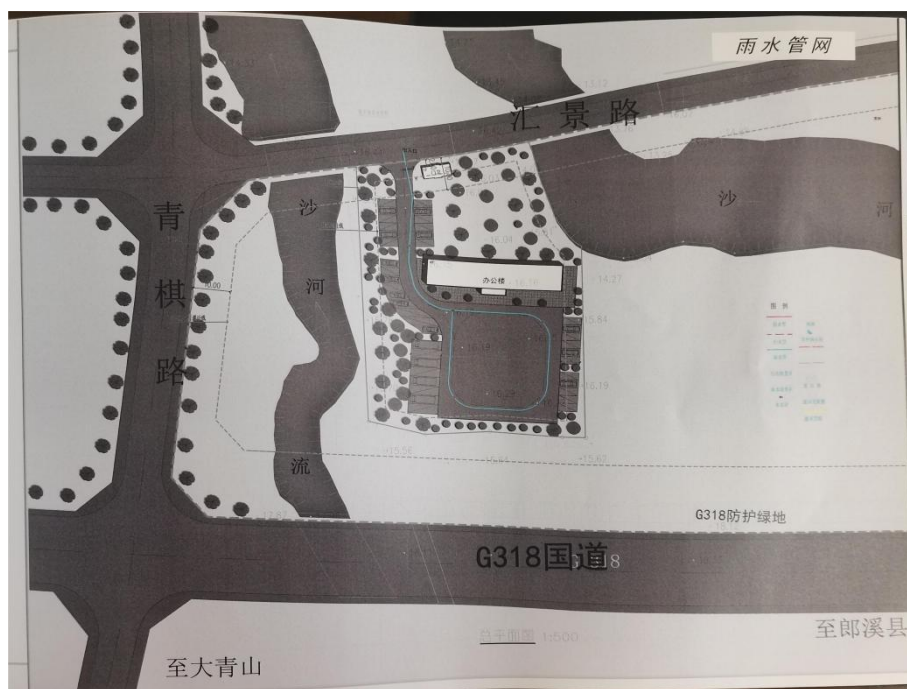
图 1.5-3 本项目雨水管网分布示意图

排水系统：采用雨污分流制，雨水排入市政雨水管，生活污水排入市政污水管。本项目沿内部道路埋设约 170 米雨水管道，管径 DN300、DN400。排水管、雨水管采用增强聚丙烯模压排水管，环刚度 SN8，橡胶圈密封，承插连接。

雨水重现期按 5 年设计，屋面总雨水设计重现期为 10 年。雨水按宣城市暴雨强度公式： $q=2632.104(1+0.6071\lg p)/(t+11.604)^{0.769}$ 。地块综合径流系数为 0.70。地面集流时间  $t_1$  采用 15min。

主体工程设计在道路两侧布设排水管道，排导项目区内的汇水，区内设排水管线 170m。雨水排水管，采用增强聚丙烯模压排水管。

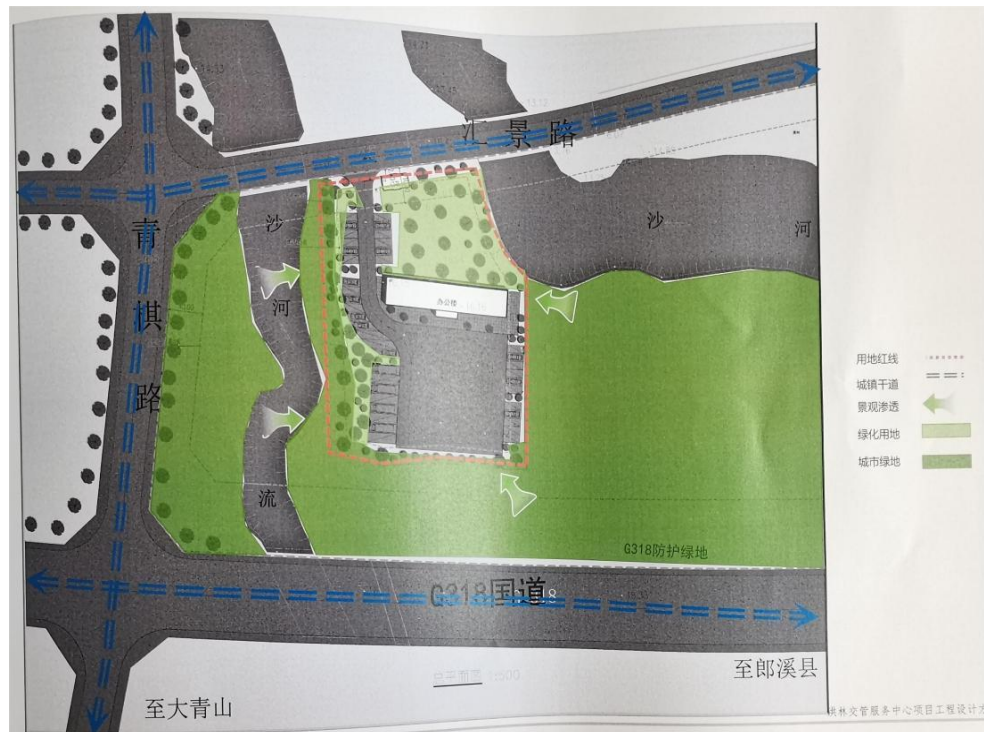
图 1.5-4 本项目绿化分布示意图

项目区绿地沿道路和办公楼布置，绿地主要为草坪，不露土面，并适当种植树木、绿篱和花卉。项目区绿化面积约 1774.5m<sup>2</sup>。。

（3）综合绿化：项目建设对区域内建筑物及道路周边空地景观绿化，景观绿化面积 0.18hm<sup>2</sup>。

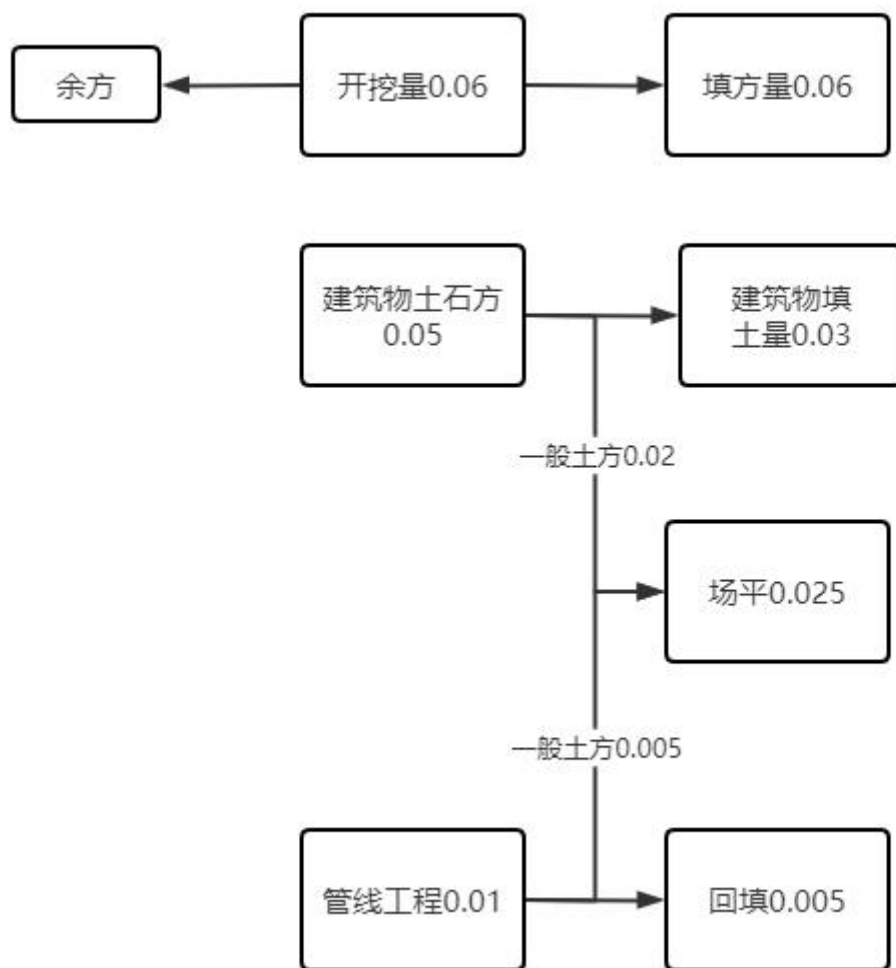
图 1.8-1 项目土石方平衡流向图 单位万 m<sup>3</sup>

一般土石方工程包括服务中心办公楼、门卫室基础开挖,建筑物占地基础约  $0.02\text{hm}^2$ ,平均开挖深度约为 2.5m,挖方量 0.05 万  $\text{m}^3$ ,回填 0.03 万  $\text{m}^3$ ,余方 0.02 万  $\text{m}^3$ ,用于后期场平。

项目区内管线沿道路布设。项目区内部道路施工时同步进行管线埋设施工,管线工程开挖后应及时铺设、及时回填土方并压实,管线总长度约 250m,开挖沟深 1.2m,底宽 0.6m,边坡 1: 0.5 的梯形断面,开挖量 0.01 万  $\text{m}^3$ ,填筑量 0.005 万  $\text{m}^3$ ,无借方,余方用于后期场平。

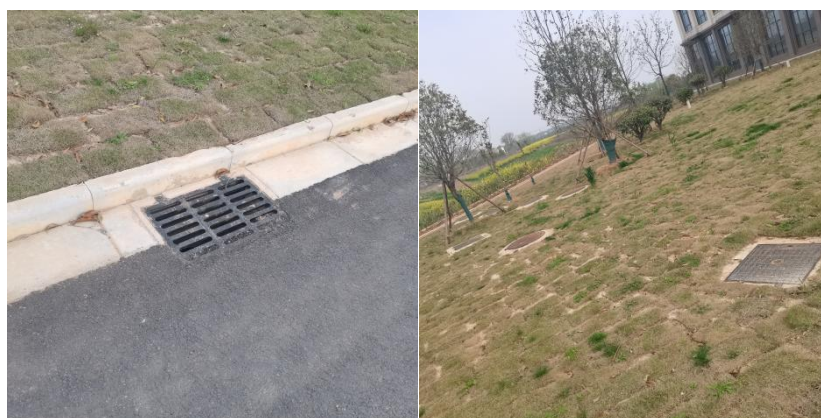
图 3.7-1 雨水口（左）、绿化（右）

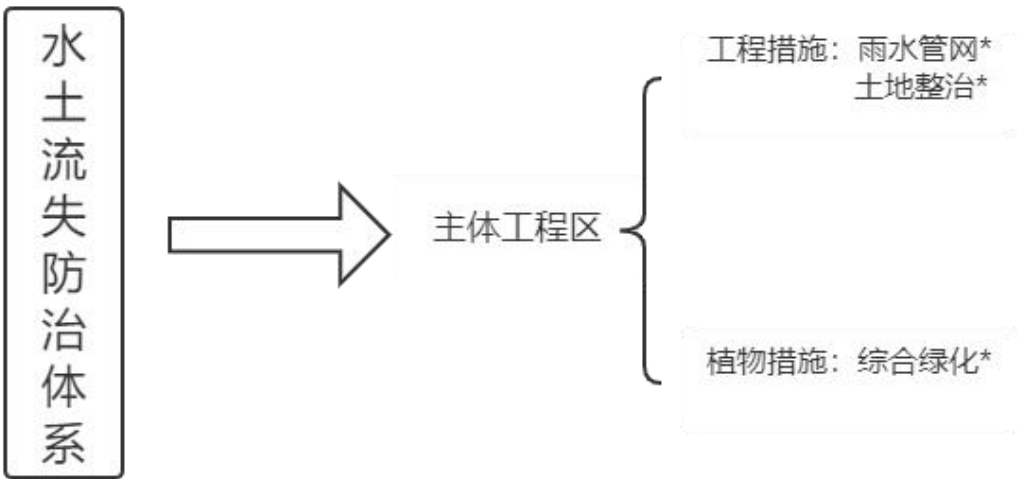
图 5.3-1 水土保持措施措施体系图

| 防治分区 | 水土保持措施 | |
|---|---|---|
| 主体工程区 | 土地整治*<br>雨水管网* | 综合绿化* |

注：“\*”表示主体设计中界定的水土保持措施
