S302 符离至淮北界改建工程项目

# 水土保持设施验收报告

建设单位：宿州市城市建设投资集团（控股）有限公司

编制单位：蚌埠禾美环境设计院有限公司

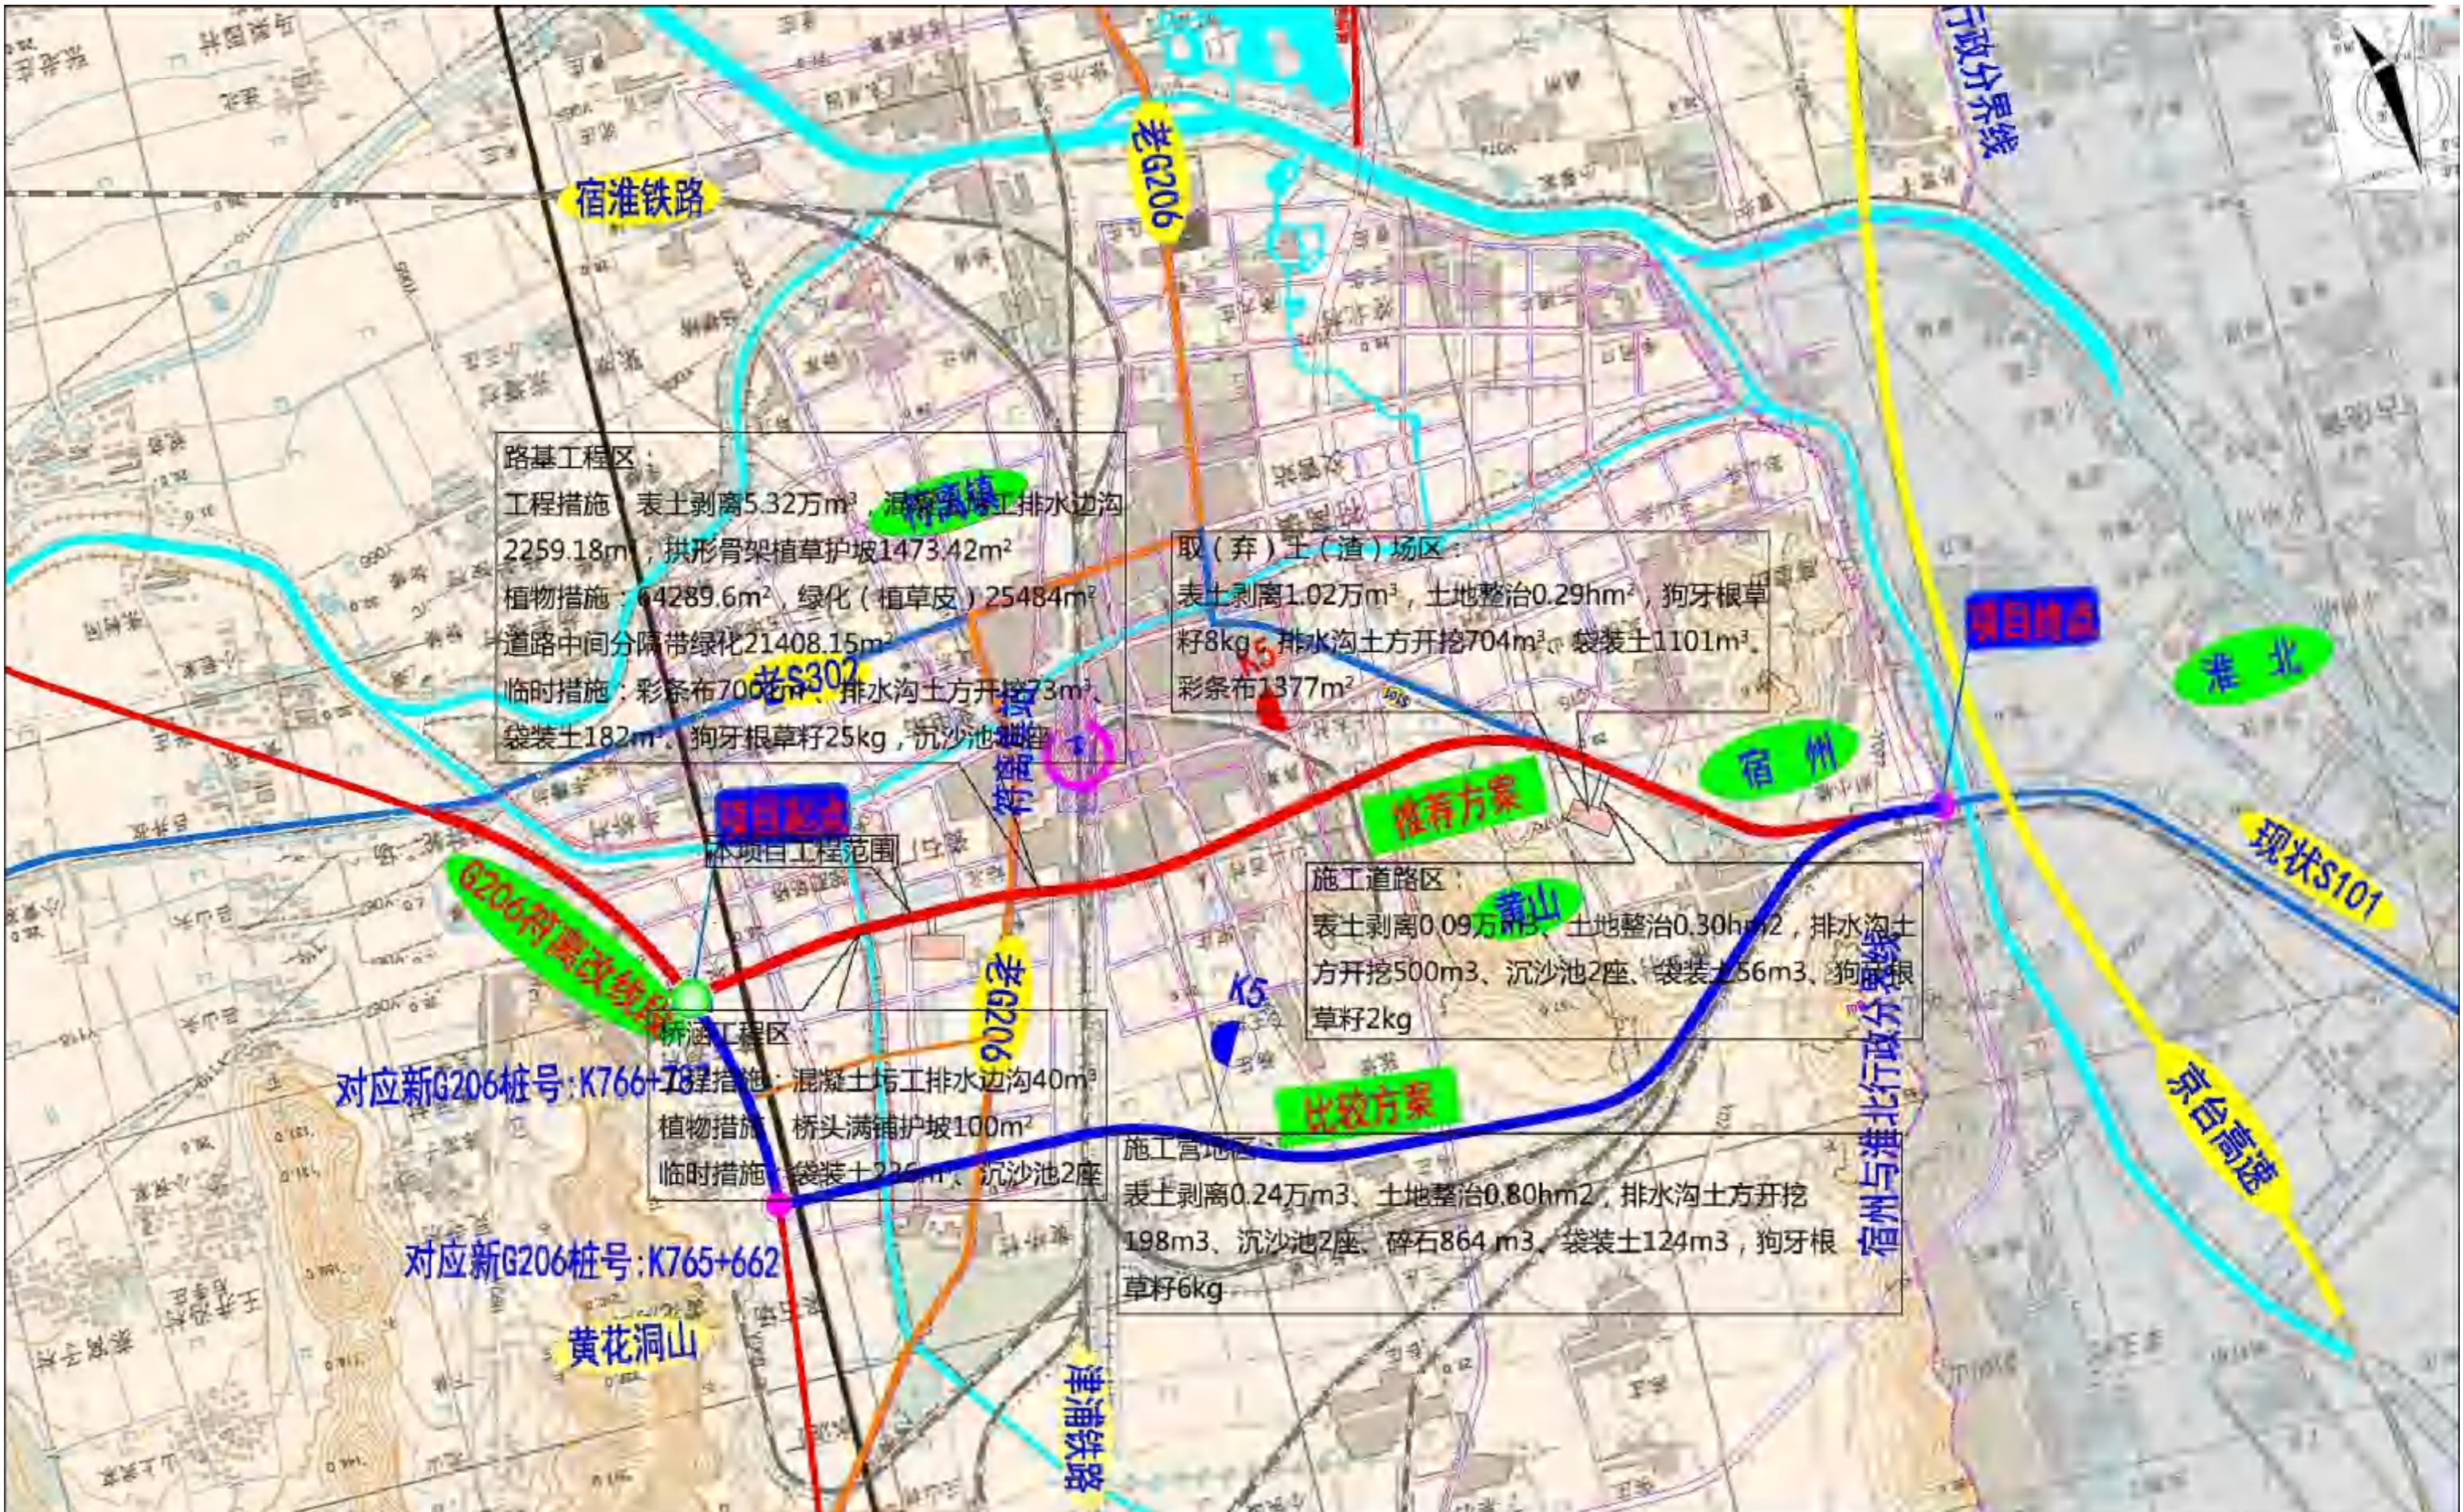
**路基工程区：**  
 工程措施 表土剥离5.32万m<sup>3</sup>，混凝土圬工排水边沟2259.18m<sup>3</sup>，拱形骨架植草护坡1473.42m<sup>2</sup>  
 植物措施：64289.6m<sup>2</sup>，绿化（植草皮）25484m<sup>2</sup>  
 道路中间分隔带绿化21408.15m<sup>2</sup>  
 临时措施：彩条布700m<sup>2</sup>，排水沟土方开挖73m<sup>3</sup>，袋装土182m<sup>3</sup>，狗牙根草籽25kg，沉沙池2座

**取（弃）土（渣）场区：**  
 表土剥离1.02万m<sup>3</sup>，土地整治0.29hm<sup>2</sup>，狗牙根草籽8kg，排水沟土方开挖704m<sup>3</sup>，袋装土1101m<sup>3</sup>，彩条布1377m<sup>2</sup>

**施工道路区：**  
 表土剥离0.09万m<sup>3</sup>，土地整治0.30hm<sup>2</sup>，排水沟土方开挖500m<sup>3</sup>，沉沙池2座，袋装土56m<sup>3</sup>，狗牙根草籽2kg

**施工营地：**  
 表土剥离0.24万m<sup>3</sup>，土地整治0.80hm<sup>2</sup>，排水沟土方开挖198m<sup>3</sup>，沉沙池2座，碎石864 m<sup>3</sup>，袋装土124m<sup>3</sup>，狗牙根草籽6kg
