龙汇善水居、心泊湾项目

水土保持监测季度报告

(2020年第二季度-2023年第三季度)

监测单位：蚌埠禾美环境设计院有限公司

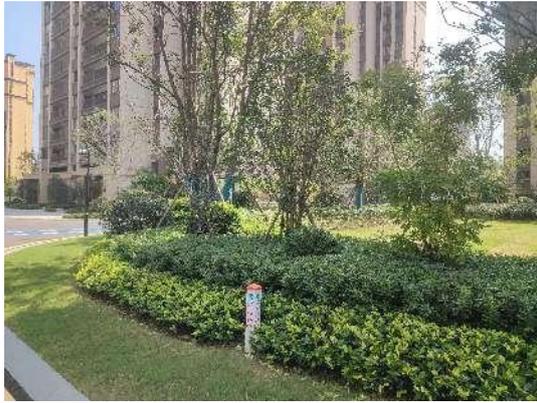
区域	名称	位置	坐标		布设时间	运行情况
			东经	北纬		
主体工程区	1#监测点	龙汇·心泊湾绿地集中区域	116°56'7.05"	33°40'31"	2023.9.1	运行正常
主体工程区	2#监测点	龙汇·心泊湾排水出口沉沙池处	116°56'3.34"	33°40'29.5"	2023.9.1	运行正常
主体工程区	3#监测点	龙汇·善水居排水出口沉沙池处	116°55'55.4"	33°40'30"	2023.9.1	运行正常
主体工程区	4#监测点	龙汇·善水居绿地集中区域	116°55'49.5"	33°40'29.4"	2023.9.1	运行正常
