宿州高新区红星路（芒碭路—雨阳路）

道路及桥梁工程项目

# 水土保持监测季度报告

监测单位：蚌埠禾美环境设计院有限公司

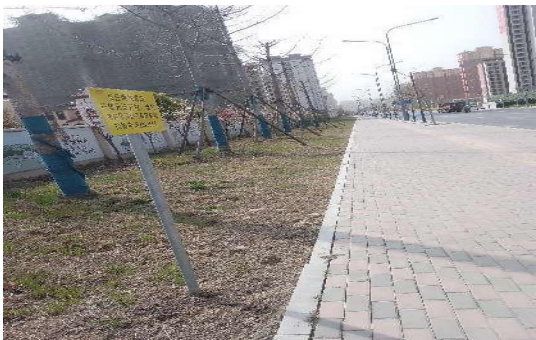
| 监测分区 | 监测点位布设及运行情况 | | | | |
|---|---|---|---|---|---|
| | 2#监测点 | 植物措施监测点 | g116.93648525<br>,33.680756096 | 2023.1.13 | 运行正常 |

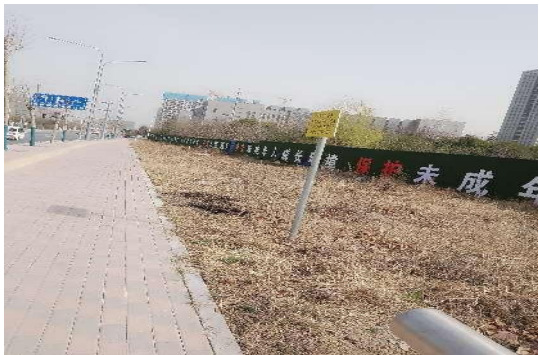
| 监测分区 | 监测点位布设及运行情况 | | | | |
|---|---|---|---|---|---|
| 施工临时设施及施工扰动区 | 3#监测点 | 土壤侵蚀监测点 | g116.93660863<br>33.675209288 | 2023.1.13 | 运行正常 |

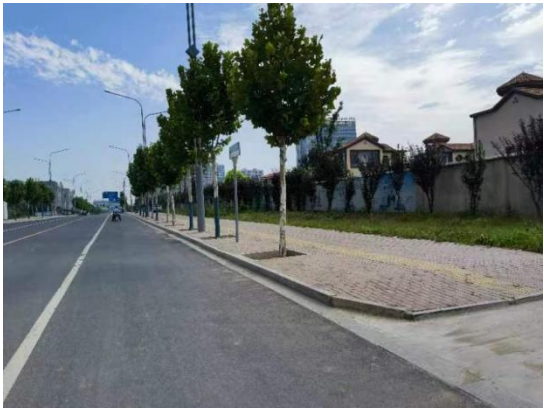
| 监测分区 | 监测点位布设及运行情况 | | | | |
|---|---|---|---|---|---|
| | 2#监测点 | 植物措施监测点 | g116.93638591<br>1,33.68075609<br>6 | 2023.1.13 | 运行正常 |

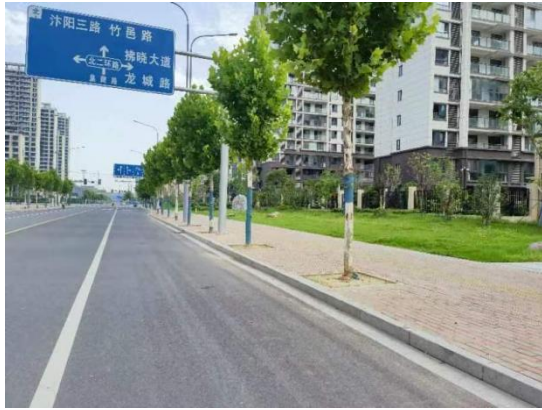
| 监测分区 | 监测点位布设及运行情况 | | | | |
|---|---|---|---|---|---|
| 施工临时设施及施工扰动区 | 3#监测点 | 土壤侵蚀监测点 | g116.93636445<br>4,<br>33.675209288 | 2023.1.13 | 运行正常 |

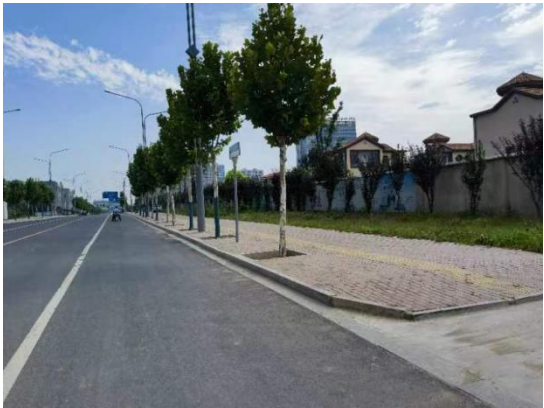
| 监测分区 | 监测点位布设及运行情况 | | | | |
|---|---|---|---|---|---|
| | 2#监测点 | 植物措施监测点 | g116.93638591<br>1,33.68075609<br>6 | 2023.1.13 | 运行正常 |

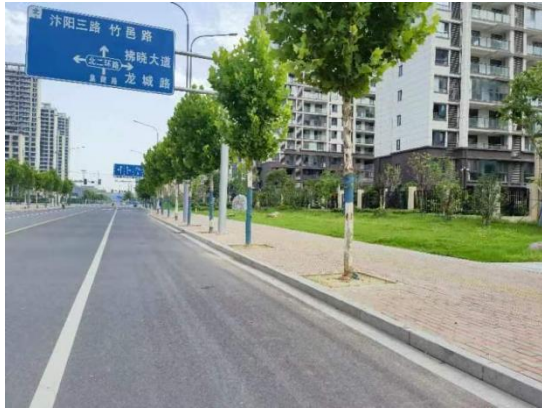
| 监测分区 | 监测点位布设及运行情况 | | | | |
|---|---|---|---|---|---|
| 施工临时设施及施工扰动区 | 3#监测点 | 土壤侵蚀监测点 | g116.93636445<br>4,<br>33.675209288 | 2023.1.13 | 运行正常 |
