宿州高新区红星路（芒碭路—雨阳路）

道路及桥梁工程项目

# 水土保持监测季度报告

（2020 年 4 月-2023 年 12 月，总 1-14 期）

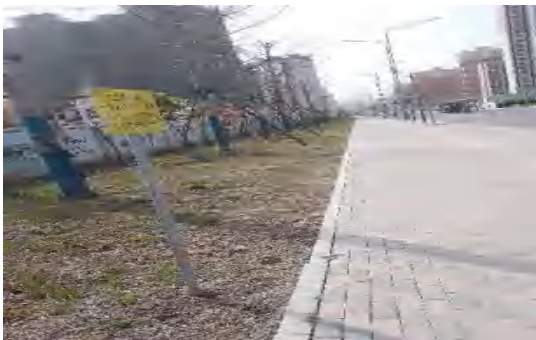
| 监测分区 | 监测点位布设及运行情况 | | | | |
|---|---|---|---|---|---|
| | 2#监测点 | 植物措施监测点 | g116.93648525<br>,33.680756096 | 2023.1.13 | 运行正常 |

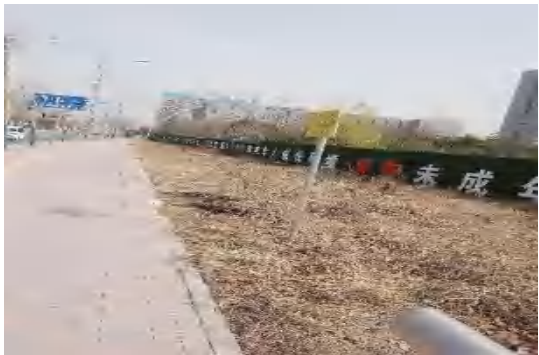
| 监测分区 | 监测点位布设及运行情况 | | | | |
|---|---|---|---|---|---|
| 施工临时设施及施工扰动区 | 3#监测点 | 土壤侵蚀监测点 | g116.93660863<br>33.675209288 | 2023.1.13 | 运行正常 |

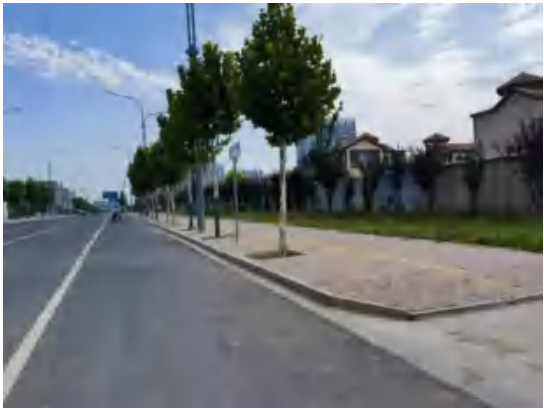
| 监测分区 | 监测点位布设及运行情况 | | | | |
|---|---|---|---|---|---|
| | 2#监测点 | 植物措施监测点 | g116.93638591<br>1,33.68075609<br>6 | 2023.1.13 | 运行正常 |

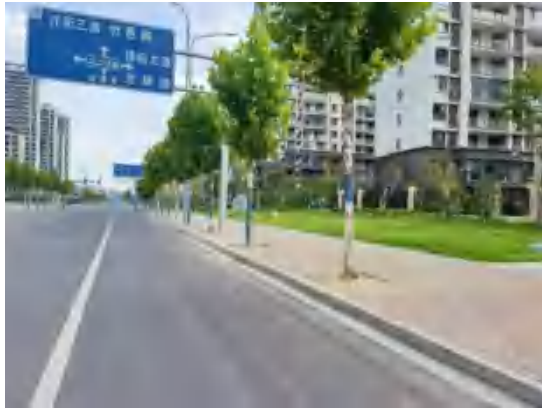
| 监测分区 | 监测点位布设及运行情况 | | | | |
|---|---|---|---|---|---|
| 施工临时设施及施工扰动区 | 3#监测点 | 土壤侵蚀监测点 | g116.93636445<br>4,<br>33.675209288 | 2023.1.13 | 运行正常 |

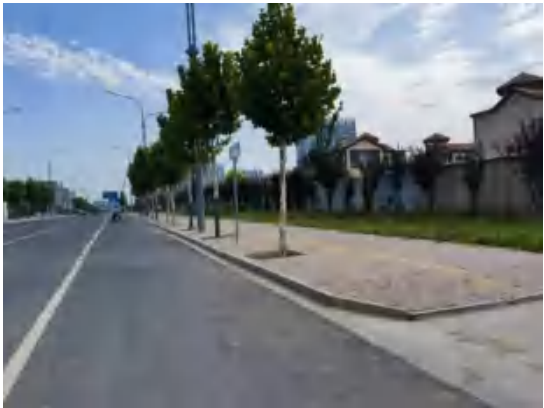
| 监测分区 | 监测点位布设及运行情况 | | | | |
|---|---|---|---|---|---|
| | 2#监测点 | 植物措施监测点 | g116.93638591<br>1,33.68075609<br>6 | 2023.1.13 | 运行正常 |

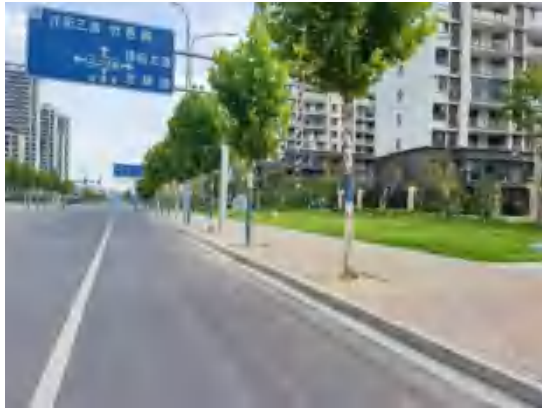
| 监测分区 | 监测点位布设及运行情况 | | | | |
|---|---|---|---|---|---|
| 施工临时设施及施工扰动区 | 3#监测点 | 土壤侵蚀监测点 | g116.93636445<br>4,<br>33.675209288 | 2023.1.13 | 运行正常 |
