宿州高新区红星路（芒碭路—雨阳路）道路及  
桥梁工程项目

# 水土保持设施验收报告

宿州高新区红星路（芒碭路—雨阳路）道路  
及桥梁工程项目水土保持设施验收报告

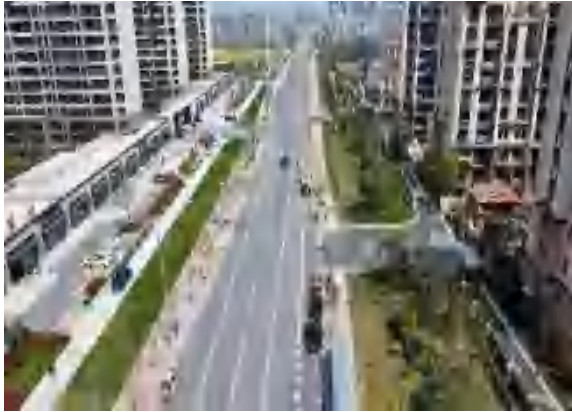
道路工程

本项目为城市支路，路基段全长 1234.64m，道路红线宽 24m，按照宿州市高新区规划部门批准的红星路方案，每边布设 1 个 3.5m 机动车道和 1 个 3.5m 非机动车道，人行道宽度为 5m，机动车道路拱横坡为 1.5%，设计时速 30km/h，人行道路拱横坡为 2%。

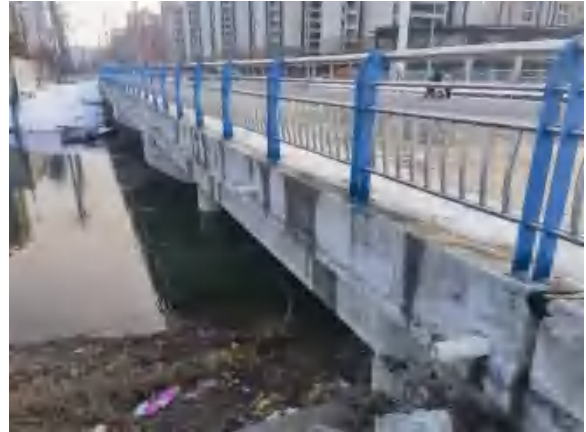
桥梁工程

道路沿线新建 1 座桥梁，桥梁位于线路桩号 K0+146.324~K0+200.364 处，桥梁跨径布置采用 3x16 米预应力混凝土简支空心板，全长 54.04m，桥面宽 24.25m。

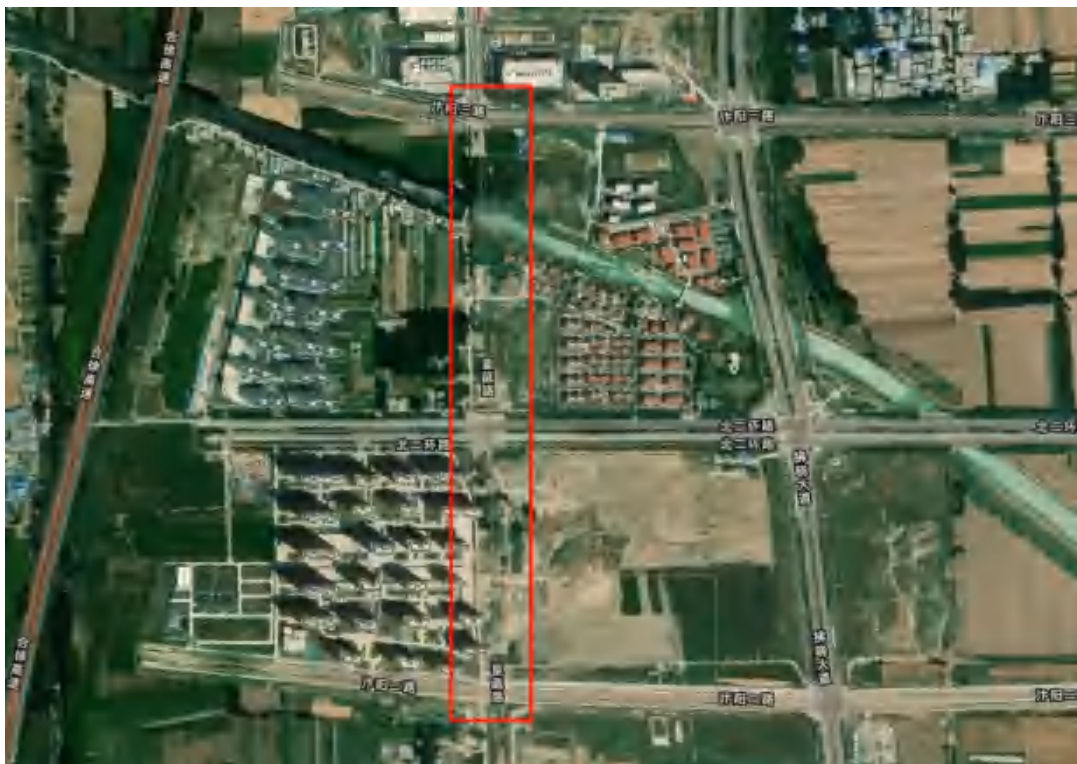
图 2.7-1 项目区原地形地貌图

场地位于宿州市高新区,地势平坦,在地貌上属于淮北冲积平原,本项目占地区域施工前为周边项目临时堆土压占场地,场地面绝对高程为 26.71m~27.28m。覆盖层为杂填土、素填土、粉质粘土、粉土与粉质粘土互层等,见基岩深度大于 50m。项目区地形地貌详见图 2.7-1。

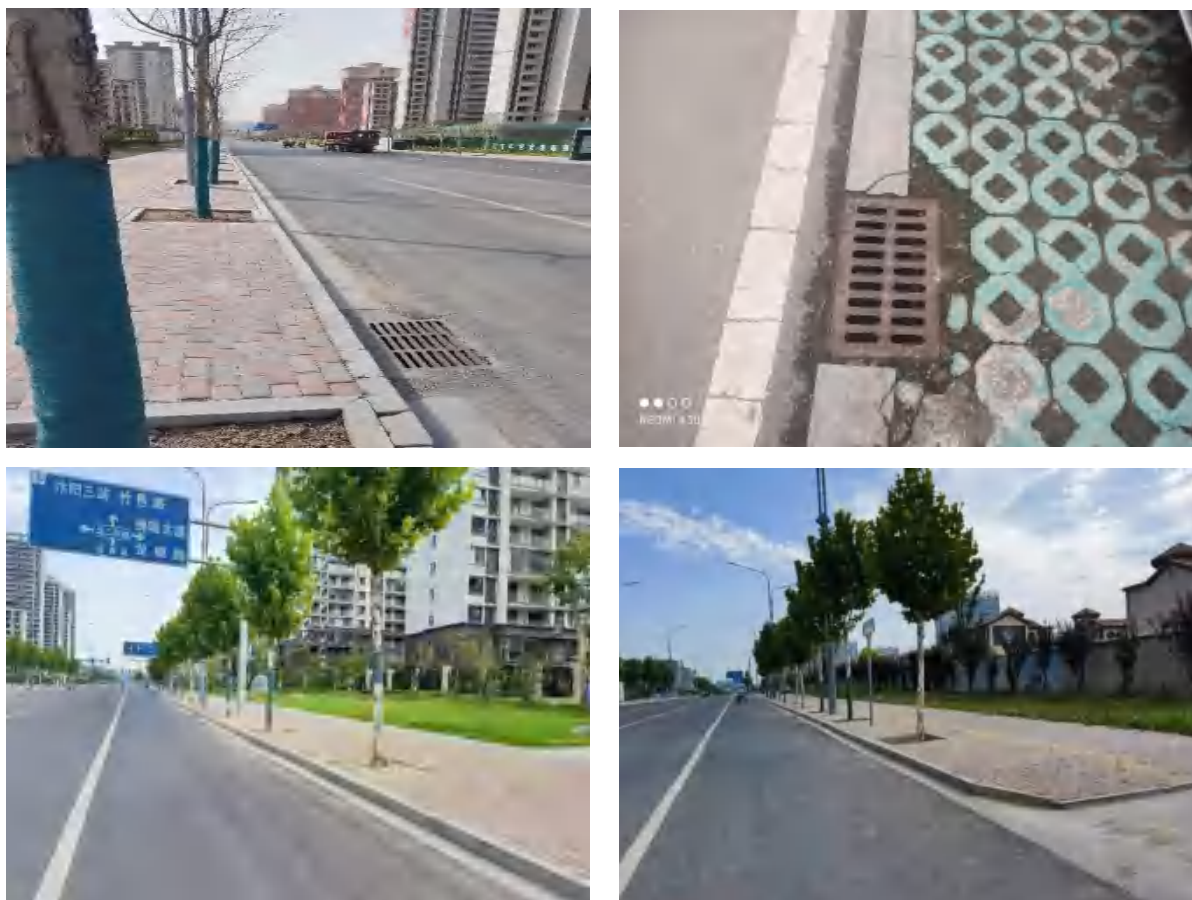
工程措施与植物措施现照片

路基工程区：撒播黑麦草籽  $0.2\text{hm}^2$ 。

| 防治分区 | 防治措施 | 方案设计 | 实际完成 | 实施时间 | 对比 (+/-) | 变化原因 |
|---|---|---|---|---|---|---|
| 路基工程区 | 撒播黑麦草籽<br>( $\text{hm}^2$ ) | 0.2 | 0.2 | 2021 年 8 月-8 月 | +0.08 | 由于原设计植物措施成活率面积不达标，故补撒 $0.08\text{hm}^2$ 草籽覆盖在原面积。 |

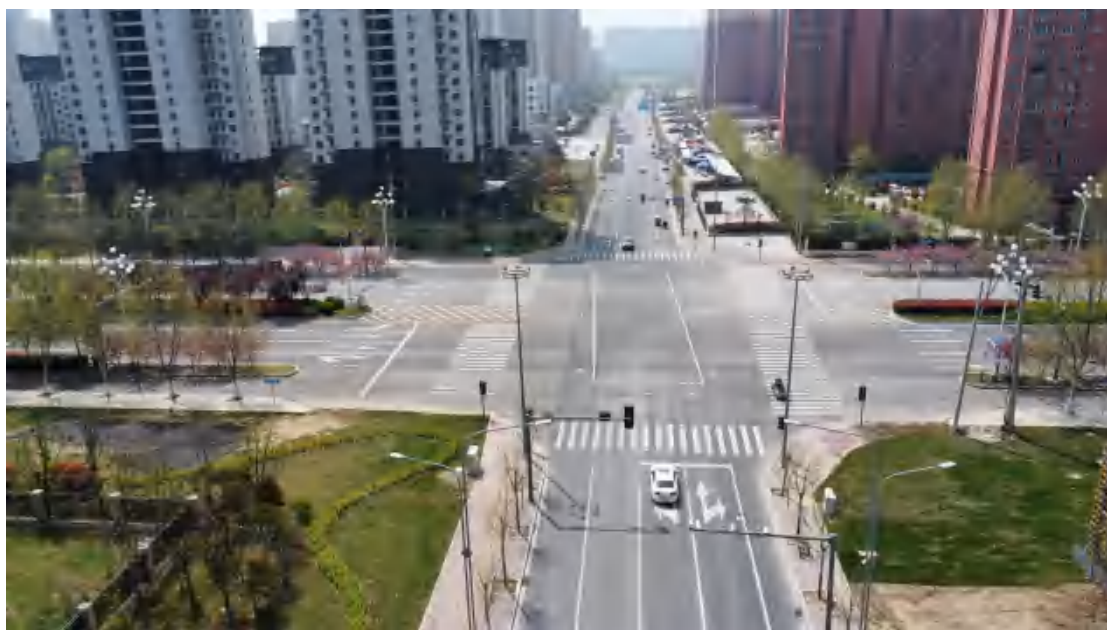
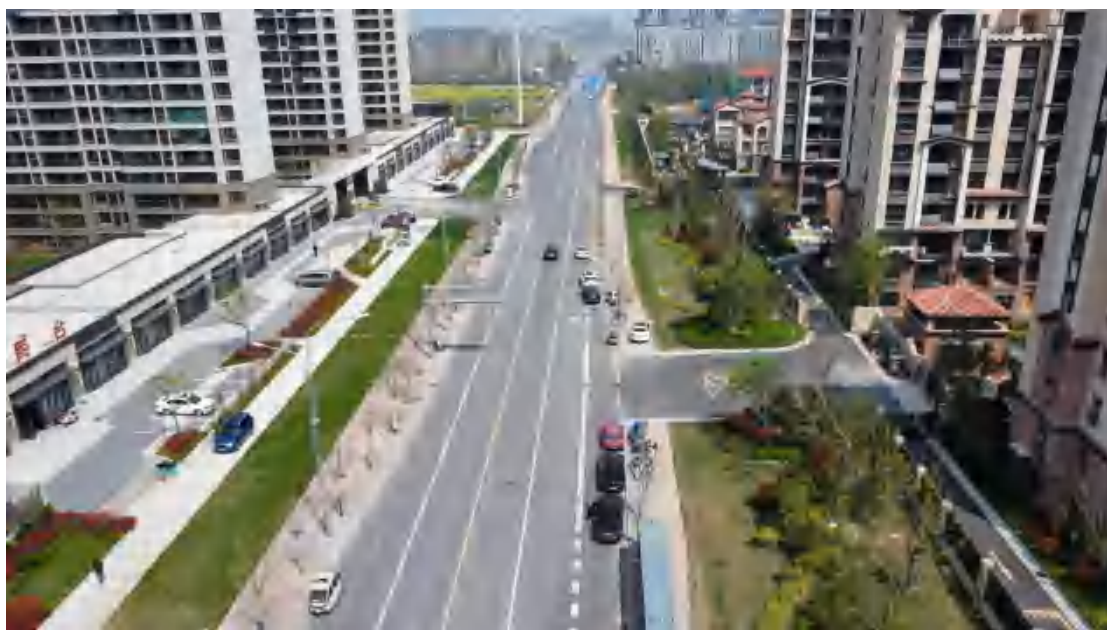
附件 11：工程现状航拍图

本工程路基、桥梁和排水工程基础开挖土方、围堰拆除土方、清淤土方均运至沿线的临时堆土场内，在施工过程中，对临时堆土采取了临时苫盖等防护措施。根据现场踏勘与调查情况，施工结束后，主设对场外临时堆土及施工扰动区进行场地平整并采取密目网苫盖措施。目前，位于桩号 K0+260~K0+780 两侧的场外临时堆土及施工扰动区已完成绿化，其余区域存在裸露地表，进行了撒播草籽措施。
