龙城水岸二期项目

水土保持设施验收报告

建设单位：安徽省通和房地产集团有限公司怀远分公司

编制单位：安徽禾美环保集团有限公司

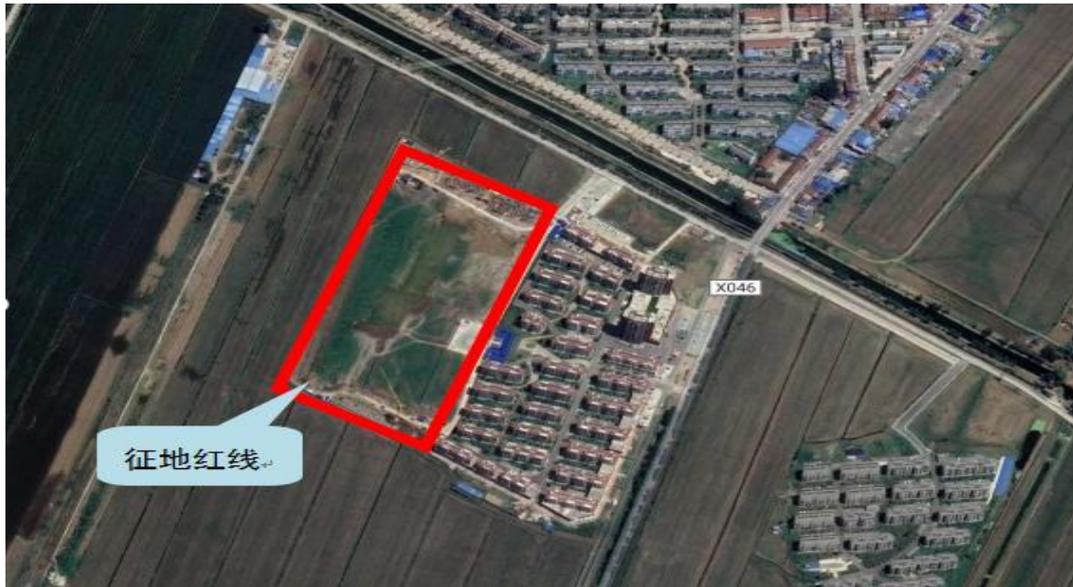
图 1-1 项目区地形地貌图

项目区属淮北平原区，项目原始地面高程为 23.21~23.45m，高差为 0.24m，整体地势平坦。项目区地形地貌见图 1-1。
