年产 30000 吨导轨材料项目

# 水土保持方案报告表

建设单位：安徽亚磊精密材料有限公司

编制单位：宣城禾美环保技术有限公司

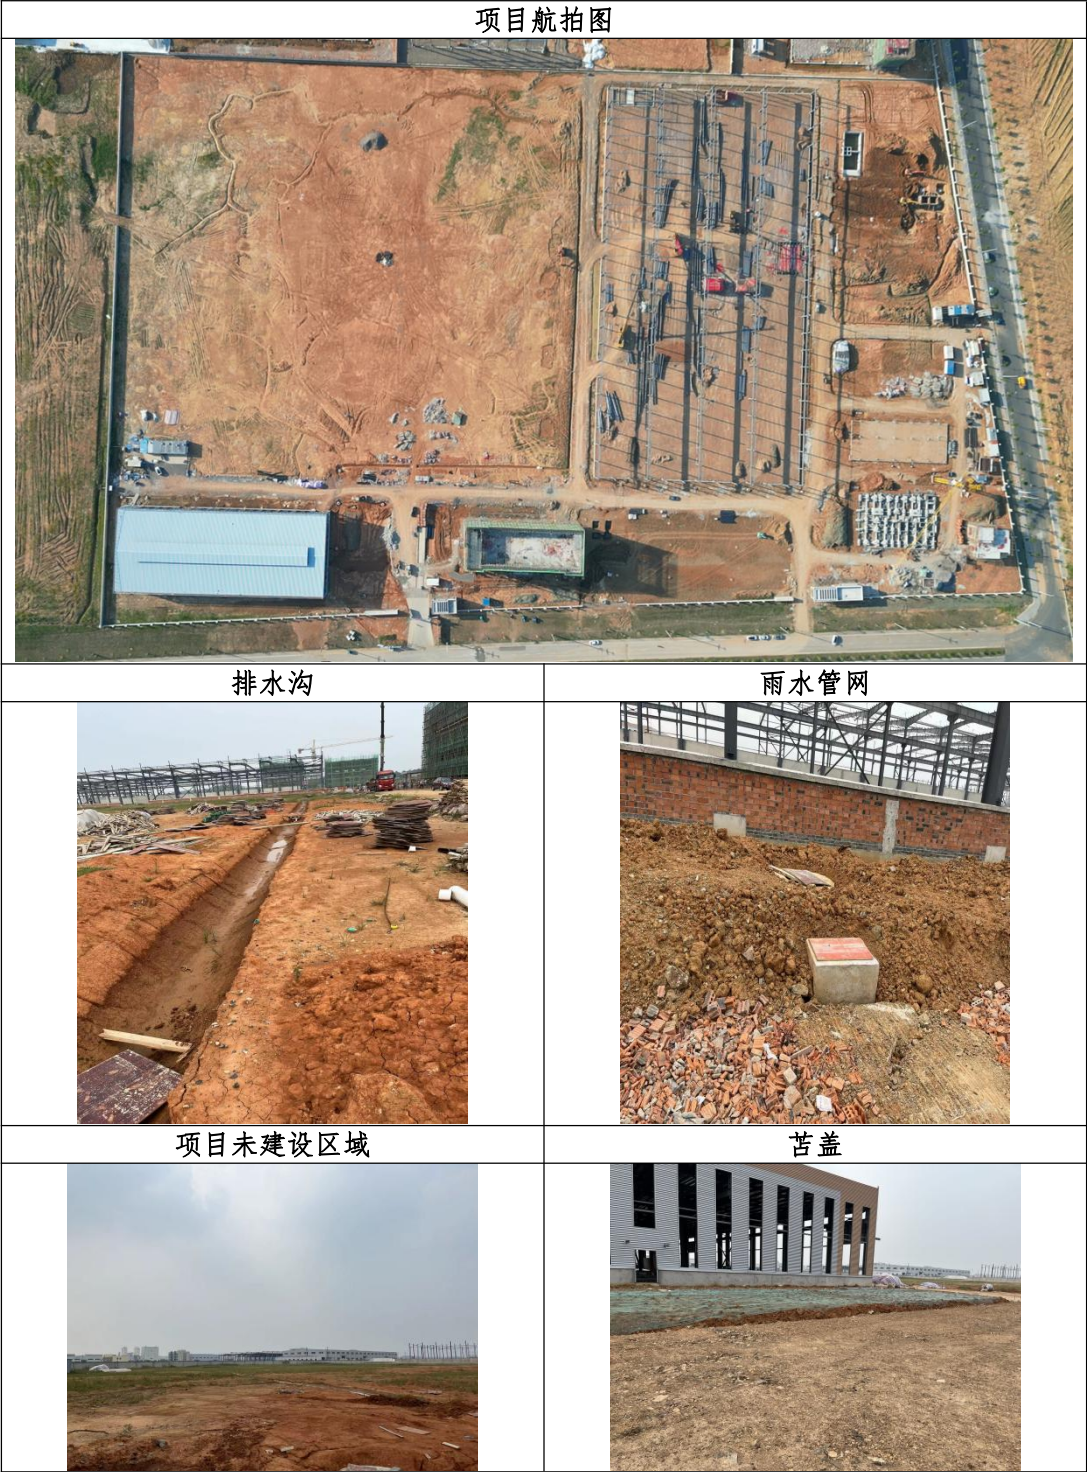
图 1.3-1 项目区现状图

本项目已于 2022 年 4 月开工，预计 2023 年 3 月完工；本项目位于宣城市郎溪县经济开发区，西侧、北侧为工业空地，南侧为锦城东路，东侧为云台路（待建）。项目已开工建设，目前已完成 1#车间的建设，5 车间正在建设中，2#车间、污水处理池、宿舍楼正在进行基础施工。厂区现状见下图 1.3-1。

本项目存在水土保持不到位的情况，但未发生水土流失危害性事件，本方案采取了设置了一座临时堆土场，采用彩条布苫盖覆盖，布设沉沙池 1 座等临时措施减少水土流失。

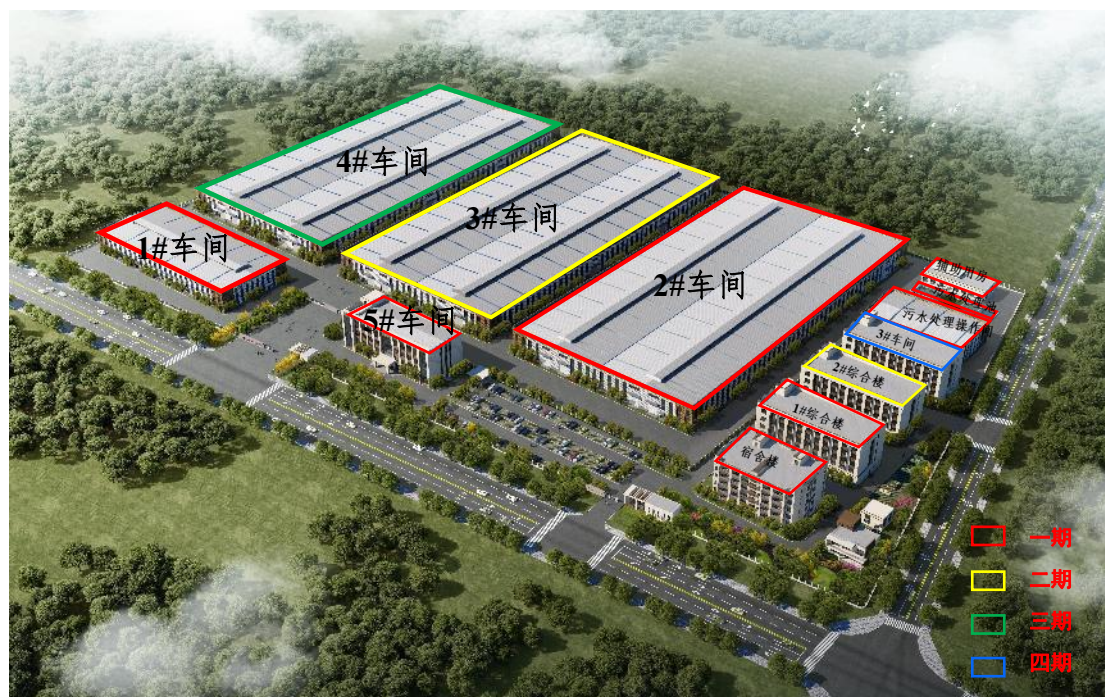
## 4、总平面布置

项目位于郎溪经济开发区，永久占地面积 6.0698hm<sup>2</sup>。

1#车间位于厂区的西南角，2#车间位于厂区的中部东侧。办公楼位于厂区南侧，宿舍楼和研发楼位于厂区的东南角，综合楼位于宿舍楼北侧，传达室位于厂区的南侧中部。
