年加工 800 万平方米 PVC、RSPC
塑胶石晶地板项目
水土保持方案报告表

建设单位：安徽泽顺新材料科技有限公司

编制单位：宣城禾美环保技术有限公司

2022 年 9 月

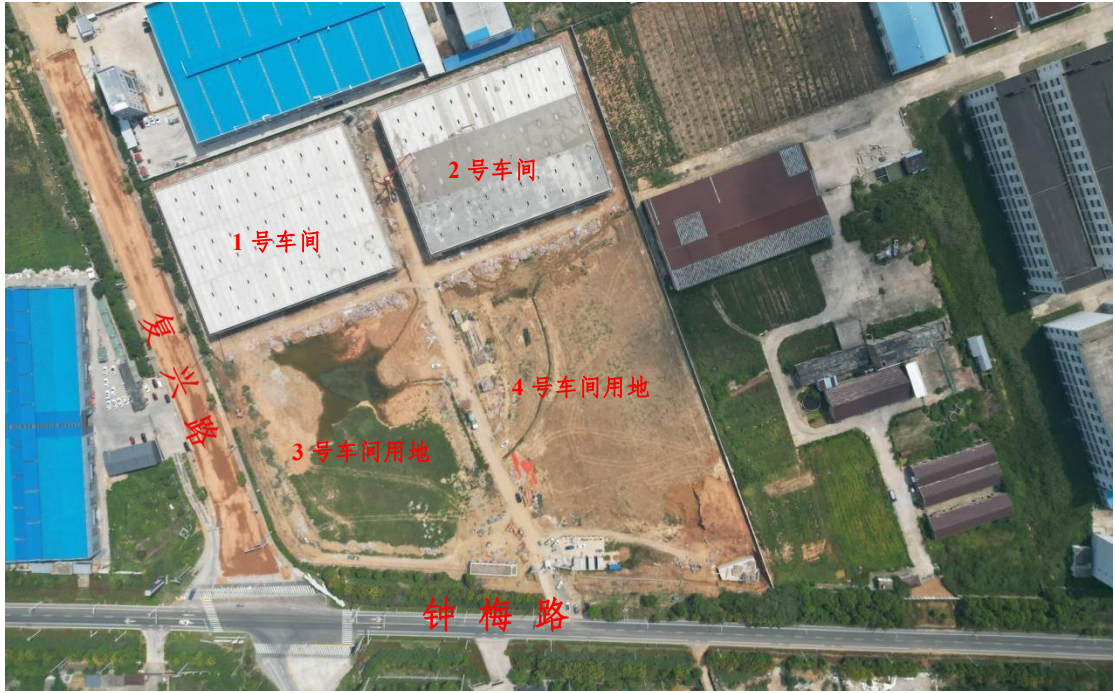
1.3-1 项目区现状图

本项目已于 2022 年 5 月开工，预计 2023 年 5 月完工，；本项目位于宣城市郎溪县经济开发区复兴路以南，钟梅路以东，东侧、南侧均为规划工业用地。项目已开工建设，目前 1#车间、2#车间、门卫室、泵房地下水池正在建设中，3#车间基坑已开挖，目前用于临时收集雨水。本项目存在水土保持不到位的情况，但未发生水土流失危害性事件，本方案采取了临时堆土彩条布苫盖，周边布置的临时排水沟，布置沉沙池 2 座等临时措施减少水土流失。

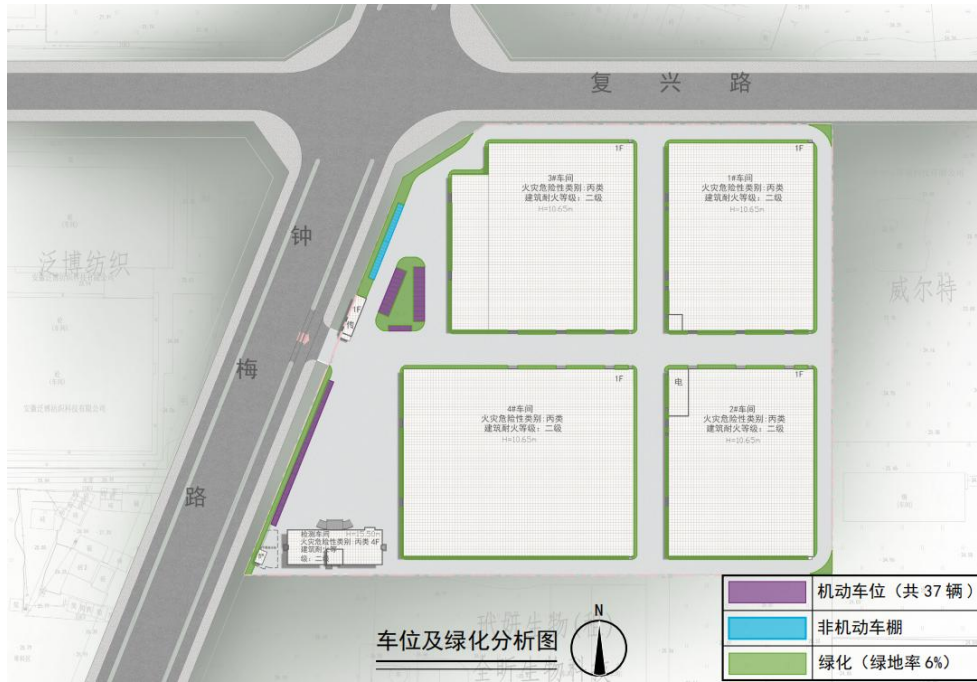
1.5-3 本项目绿化布置示意图

厂区绿地沿道路和车间布置，绿地主要为草坪，不露土面，并适当种植树木、绿篱和花卉。车间外墙布置立体绿化，可种植爬藤植物，既减小车间日晒温度升高，又拓展绿化层次。厂区绿化面积约 3283.96m²。
