半导体电子化学品系统 装备项目

水土保持方案报告表

建设单位：安徽氟士德氟塑科技有限公司

编制单位：宣城禾美环保技术有限公司

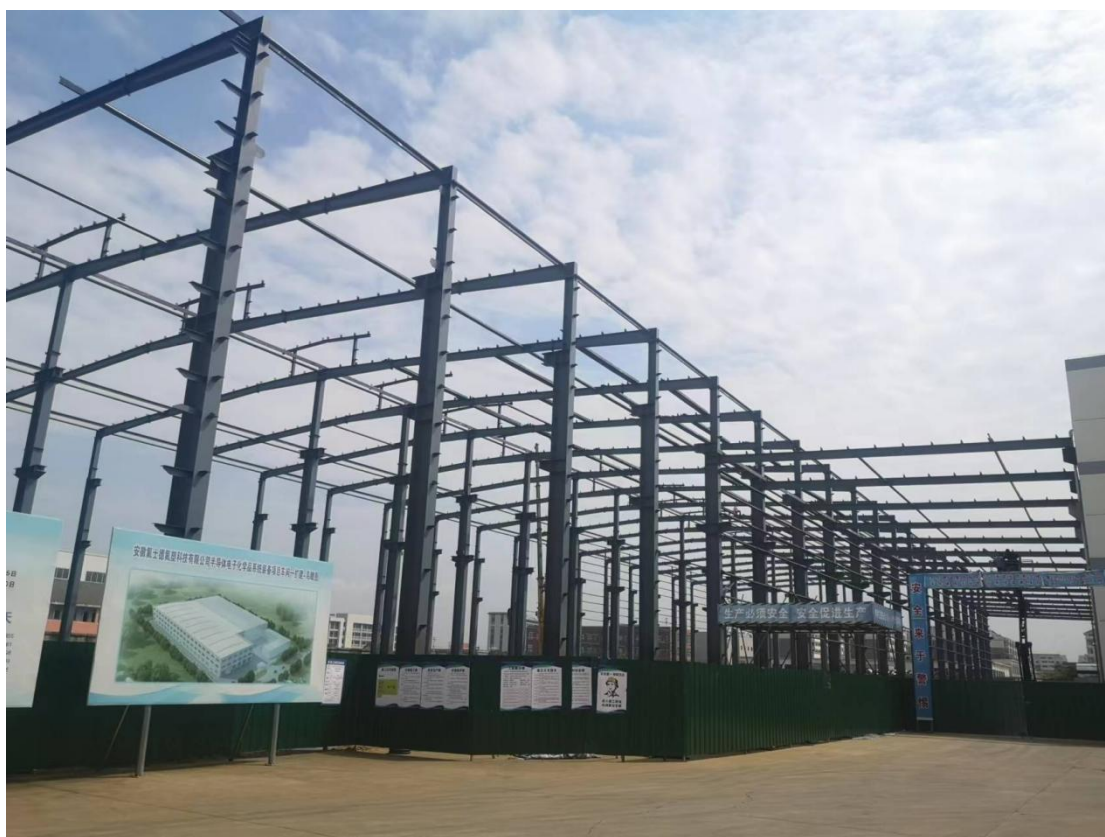
图 1.3-2 项目区在建工程区现状图片

本项目已于2022年6月开工，预计2022年12月完工，目前正在建设车间一扩建工程；本项目位于安徽省宣城市郎溪经济开发区白石涧路东侧，锦城西路南侧。项目已开工建设，存在水土保持不到位的情况，但未发生水土流失危害性事件，本方案采取了临时堆土彩条布苫盖，临时堆土场周边布设的临时排水沟等临时措施减少水土流失。

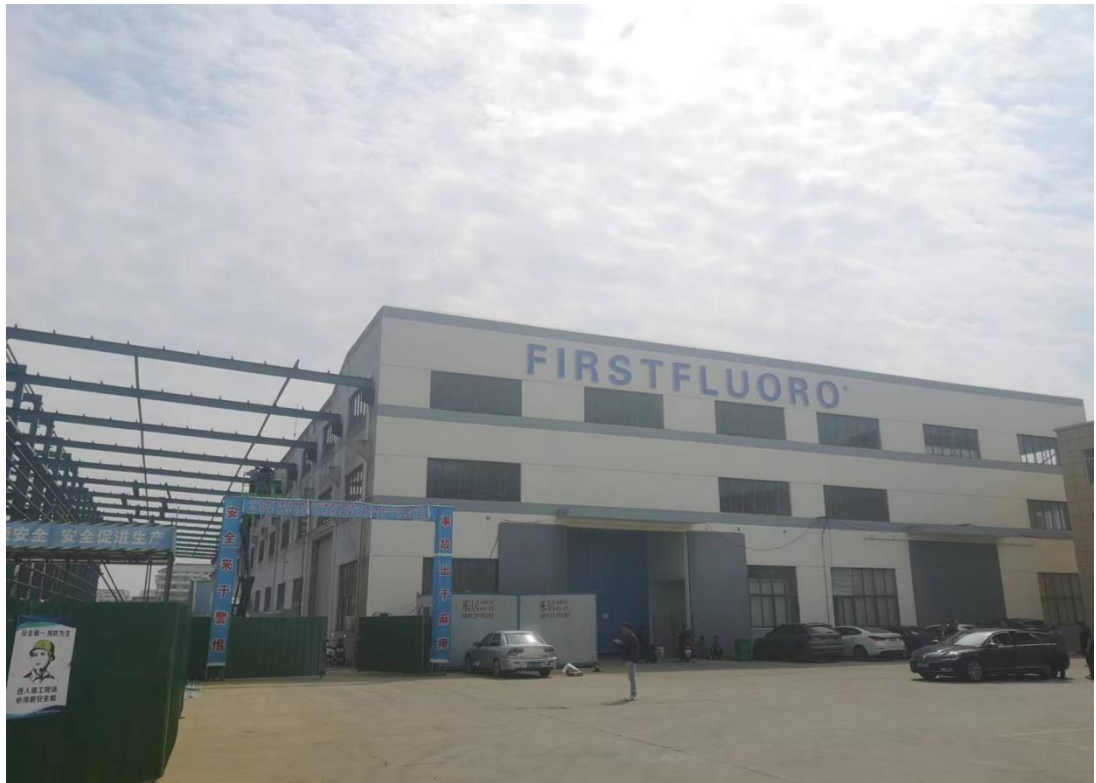
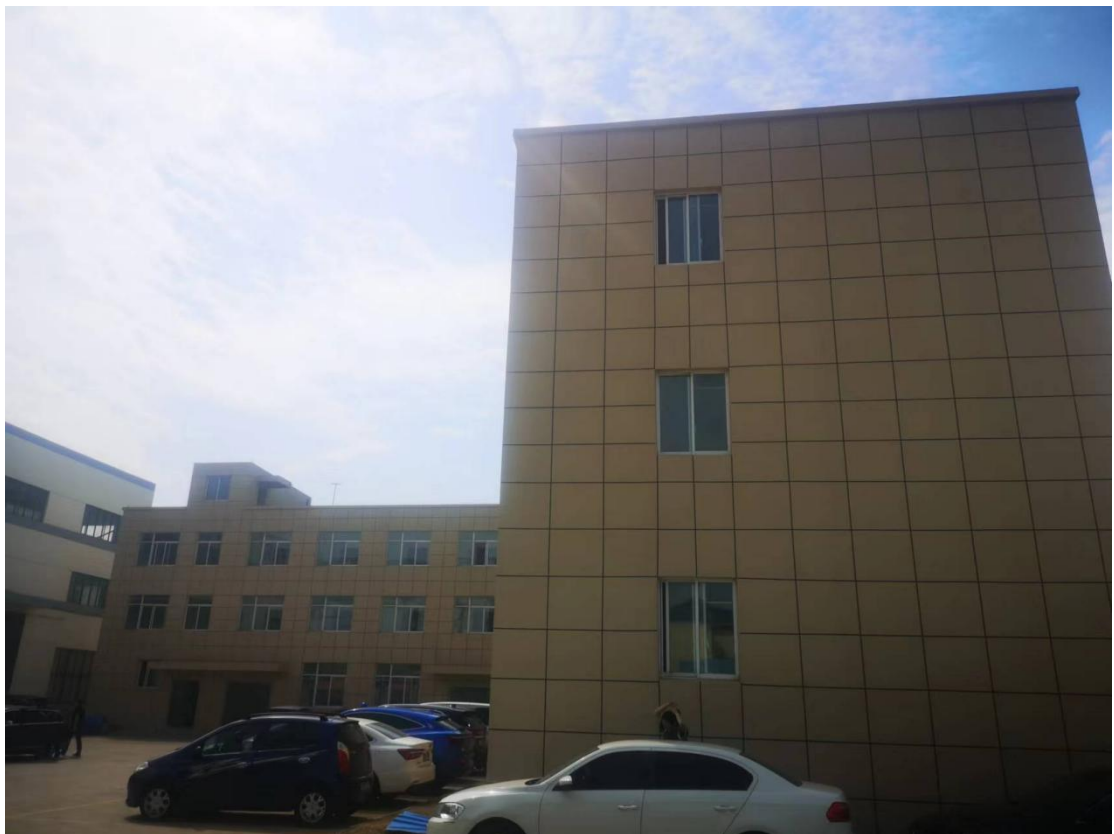
图 1.3-3 项目区已建工程区现状图片

已建工程区包括 1 栋综合楼、1 栋生产车间（车间一）和 1 栋门卫室及其配套建设厂内道路、给排水、绿化、停车位等配套设施，已于 2010 年建成，本项目已建工程区未有建设内容，不涉及水土流失。
