年产 200 台塑料机械项目

# 水土保持方案报告表

建设单位：安徽康浩塑料机械有限公司

编制单位：宣城禾美环保技术有限公司

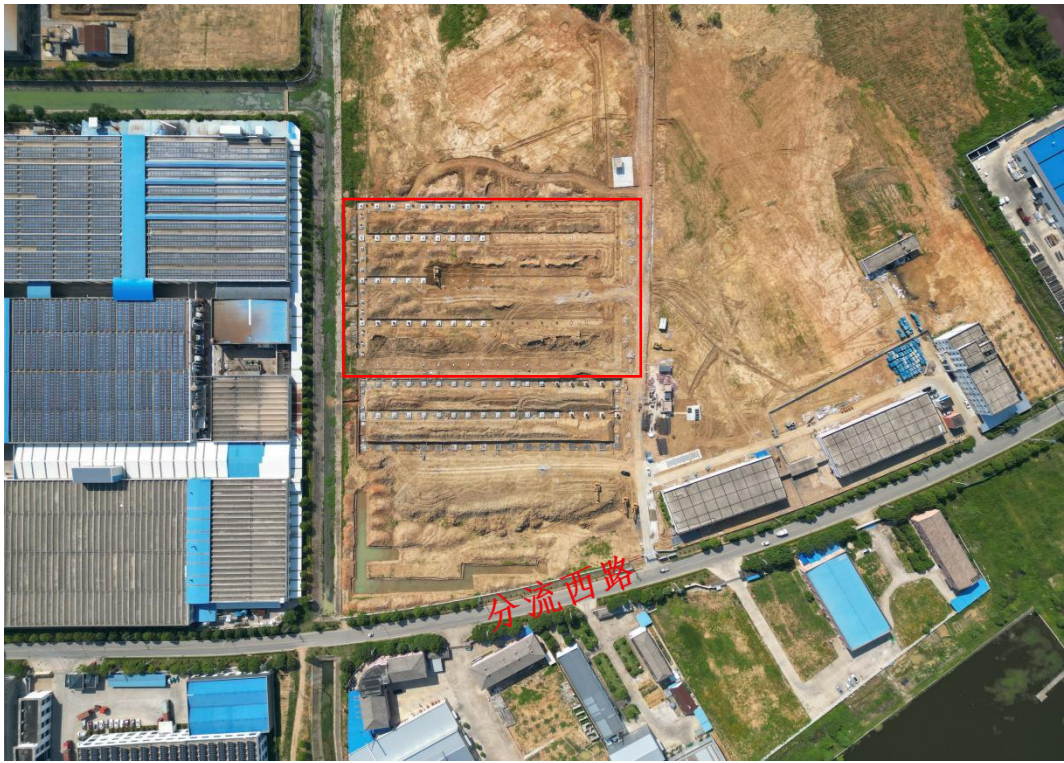
1.3-1 项目区现状图

本项目已于 2022 年 8 月开工，预计 2023 年 3 月完工，本项目位于宣城市郎溪县经济开发区的智能成套设备产业园区内，项目区东侧为宣城融百川环保设备有限公司、西侧为安徽建丰汽车内饰有限公司、北侧为安徽俊怡环保装备有限公司，均为待建项目空地。项目已开工建设，目前厂区已场平，正在进行挖方和打桩。
