年产 20 套余热锅炉及组件、250 套矿山机械  
(振动筛) 及组件、120 套化工机械设备  
(结片机) 项目

# 水土保持方案报告表

建设单位：宣城融百川环保设备有限公司

2022 年 11 月

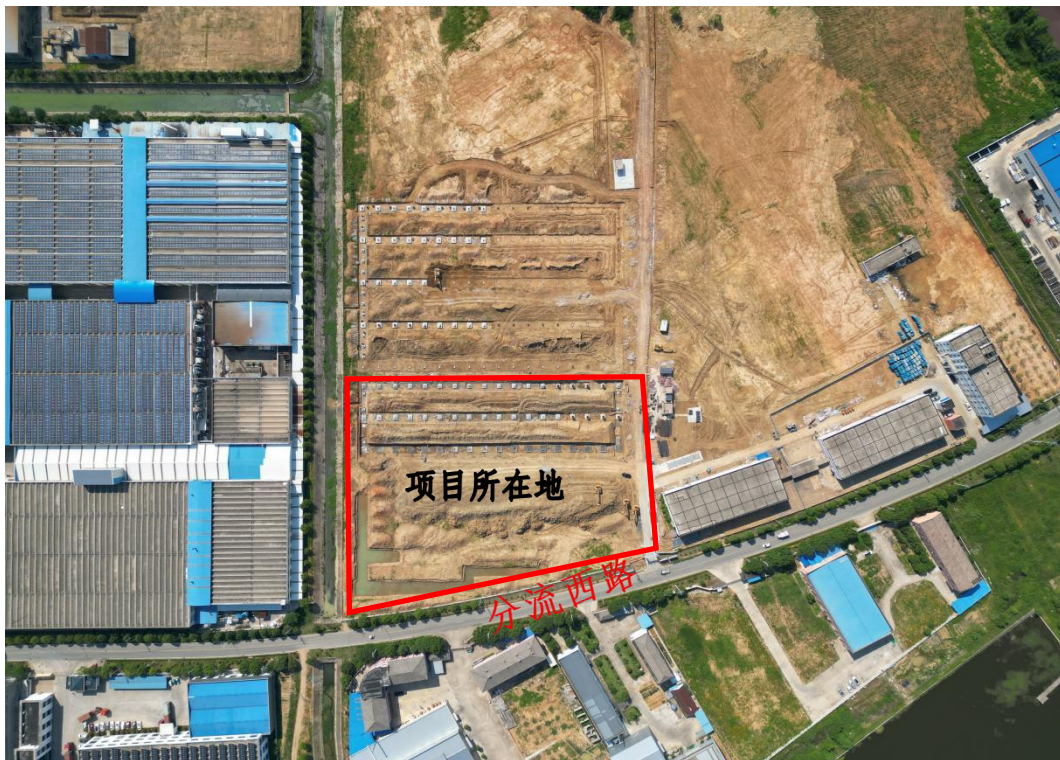
1.3-1 项目区现状图

本项目已于 2022 年 8 月开工，预计 2023 年 3 月完工，本项目位于宣城市郎溪县经济开发区的智能成套设备产业园区内，项目区东侧为分流西路、西侧为安徽康浩塑料机械有限公司、北侧为郎溪瑞源园区服务管理有限公司。项目已开工建设，目前厂区已场平，正在进行挖方和打桩。
